航空事故調査報告書
社団法人日本グライダークラブ所属
シャイベ式SF25E型 J A 2 3 0 2
群馬県板倉滑空場
平成元年 3 月 2 5 日

平成2年1月24日
航空事故調査委員会議決
委員長 武田 峻
委員 薄木 正明
委員 宮内 恒幸
委員 東 昭
委員 竹内 和之

1.1 航空事故の概要

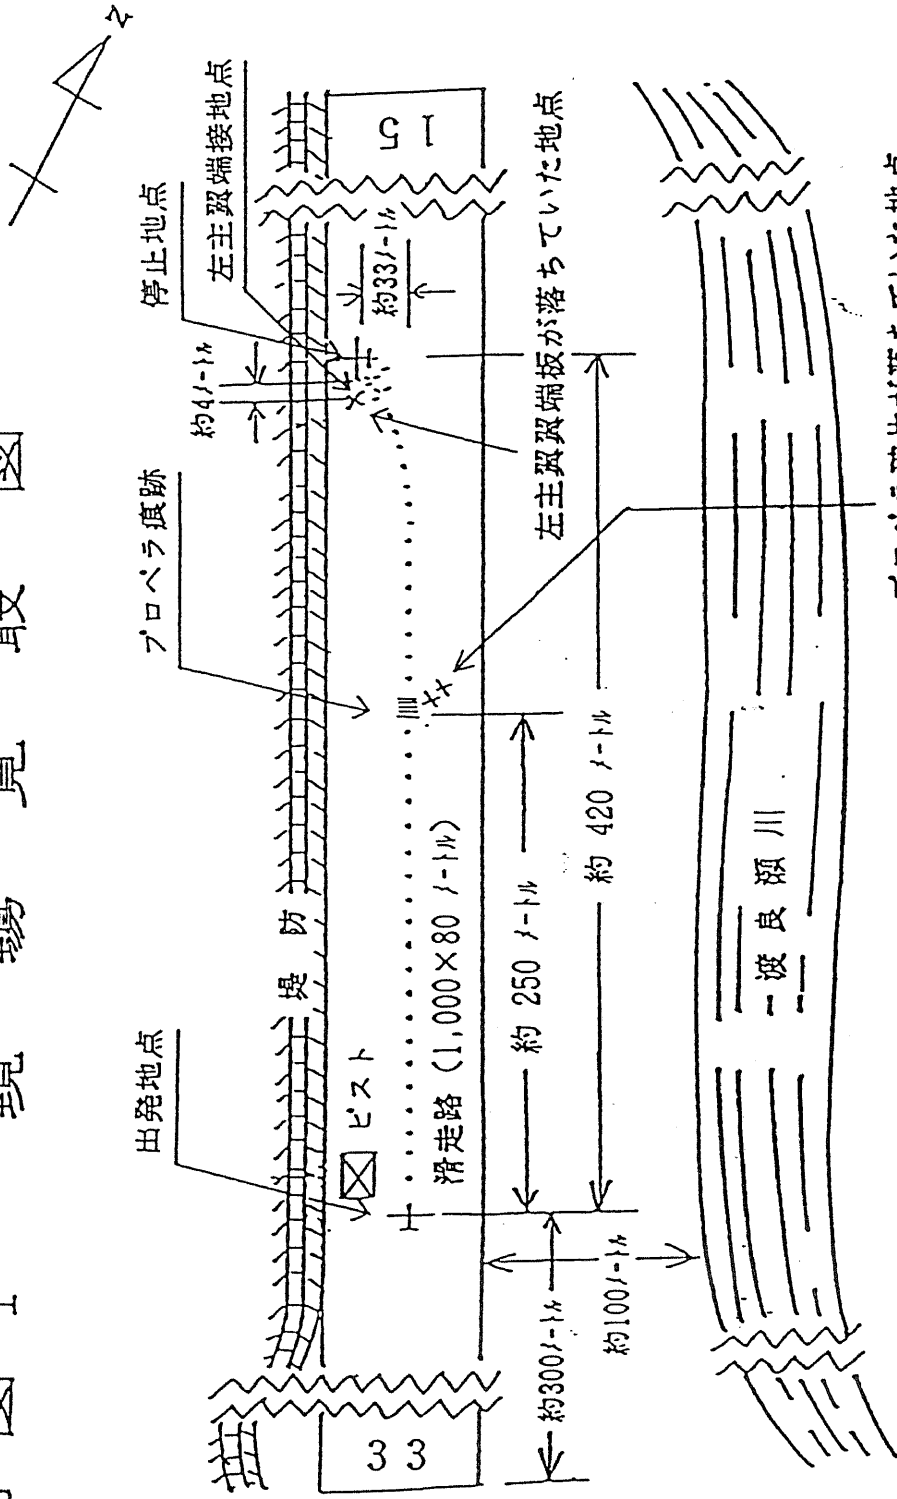
付図1 現場見取図

同機の停止した位置は、出発地点の前方約420メートル、滑走路中心から約33メートル左の滑走路内であった(付図1参照)。

プロペラ破片が落ちていた地点
 (プロペラ底跡の前方 約7メートル 右 約10メートル
 前方 約12メートル 右 約24メートル)

風 風向 300~330度
 風速 7~10メートル/秒

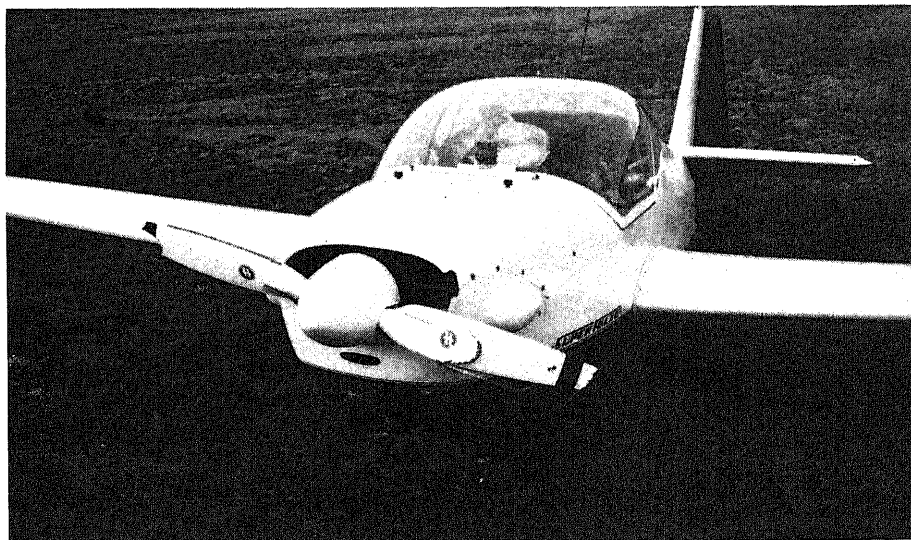
写真 プロペラ破損状況

プロペラ(木 製)	破	損(写真参照)
胴 体 下面及び主脚支持構造部	破	損
主 翼	破	損
主 脚	破	損
補 助 輪	破	損

3.1.5 機長が水平飛行に移行しようとして、機首を押さえるための操作を行った際、操作が過大となり、同機は降下したものと考えられる。このため、機長は接地寸前に引き起こし操作を行ったが、間に合わず、同機は機首下げの姿勢で接地し、プロペラで地面をたたき、プロペラを破損したものと推定される。

3.1.7 機長は、再浮揚した直後にエンジンの異音と振動を感じたと述べているが、この異音と振動は、破損したプロペラの回転に伴い生じたものと推定される。
