航空事故調査報告書
慶応義塾体育会航空部所属
グローブ式G102スタンダード・アスティアⅢ型 J A 2 3 0 3
埼玉県妻沼滑空場
平成元年 3 月 1 2 日

平成2年2月7日

航空事故調査委員会議決

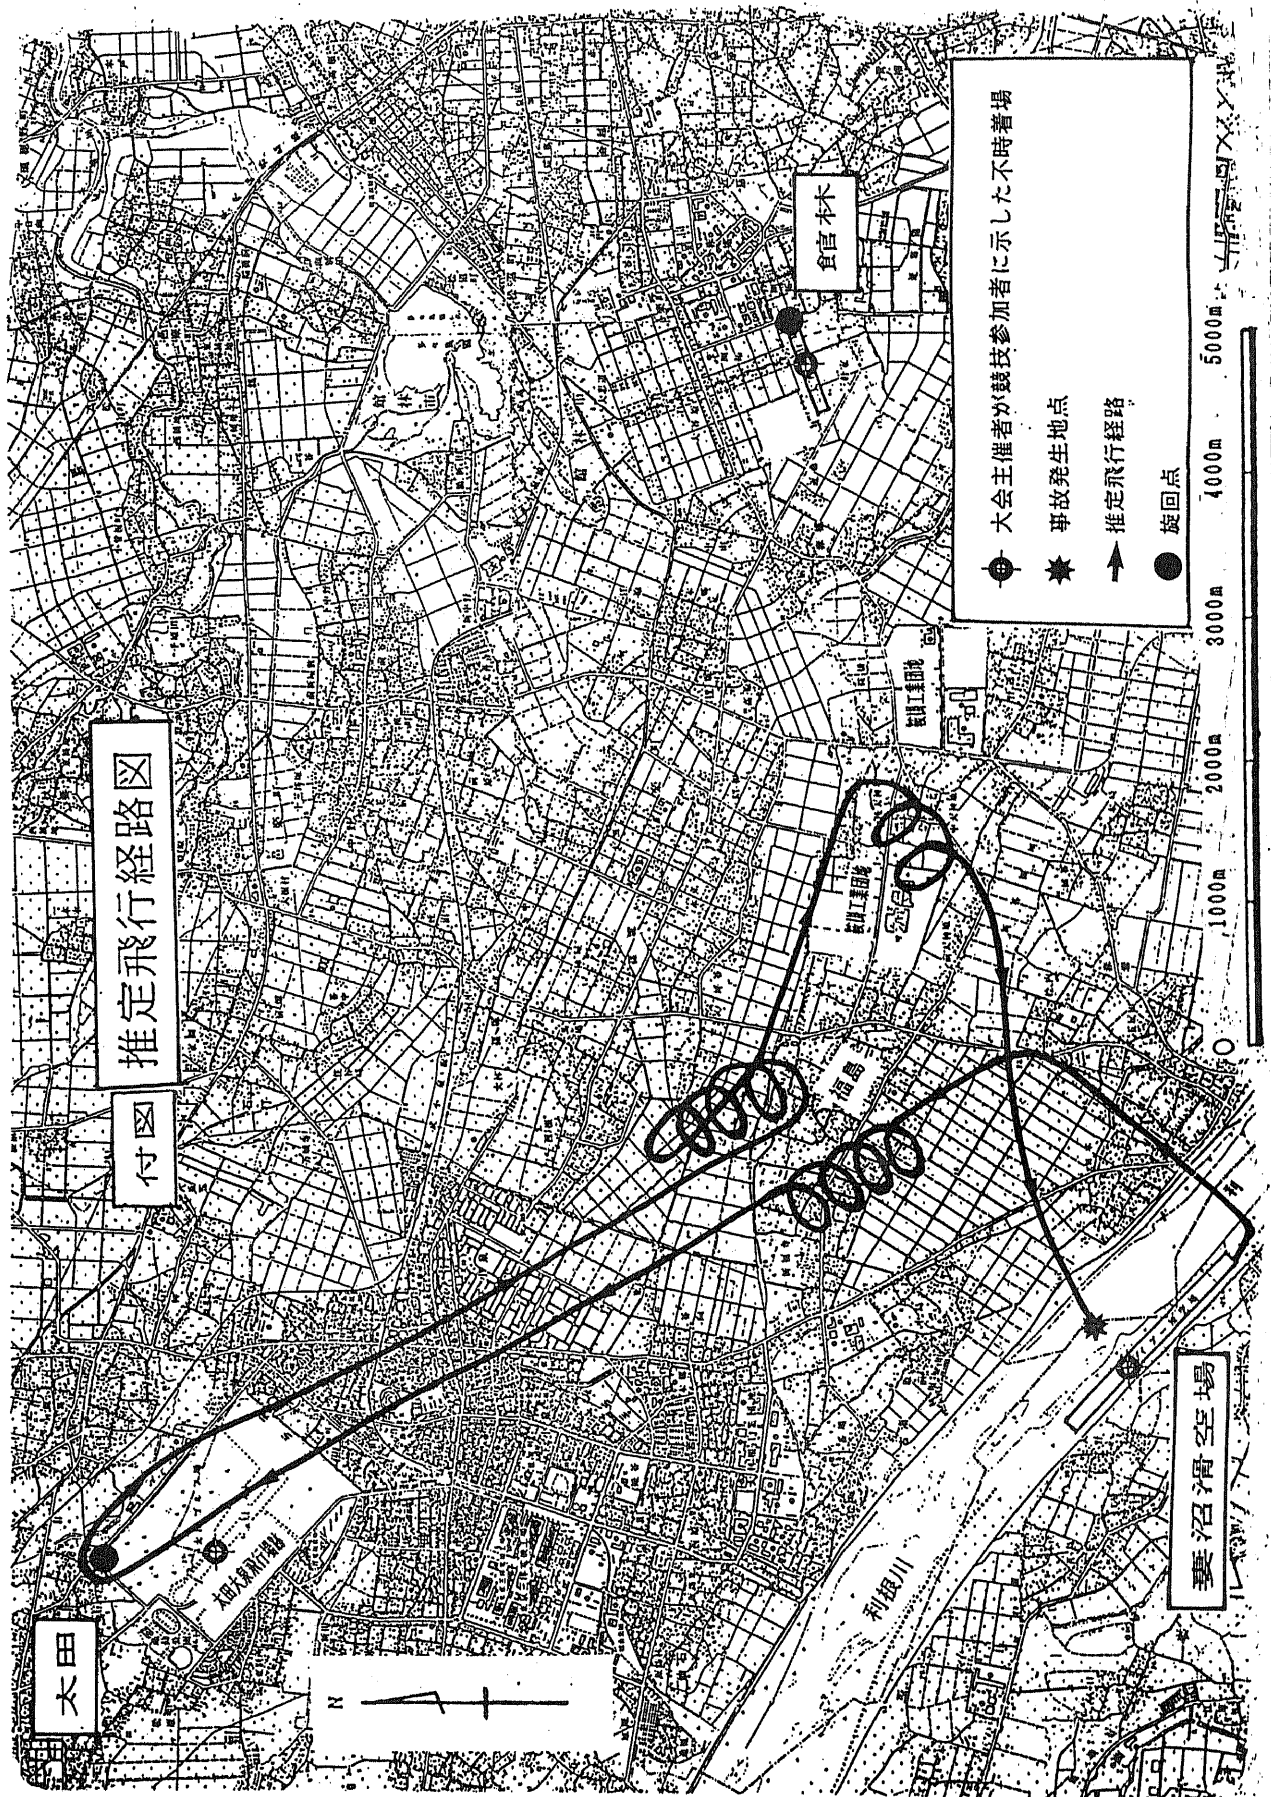
推定飛行経路図

3月12日、同大会においてJA2303は、ほかの19機とともに滑空場-(7.5キロメートル)-太田-(10キロメートル)-館林-(7.5キロメートル)-滑空場間の合計距離25キロメートルを飛行する三角コース速度競技に参加した(付図参照)。

同機は高度約400メートルでえい航索から離脱後、滑空場の北東約3キロメートル付近上空で上昇気流を利用して高度約1,000メートルまで上昇した後、最初の目的地である太田の旋回点に向けて飛行した。同機は、太田の旋回点を高度約650メートルで通過した後、僚機の情報から、上昇気流を得やすいと思われる南寄りのコースを取って館林の旋回点に向かおうとしたが、滑空場の東北東約3.5キロメートルの鞍掛工業団地上空付近において昇降計が約-4メートル/秒を示す下降風帯に遭遇し、約300メートルまで高度が低下した。

このため、直ちに滑空場に帰投することを決心し、同機は滑空場へ向かったが、その経路でも昇降計が約-3メートル/秒を示す下降風に遭遇して更に高度が低下したので、通常の間周経路を取らずに、滑走路に直行する進入を実施した。

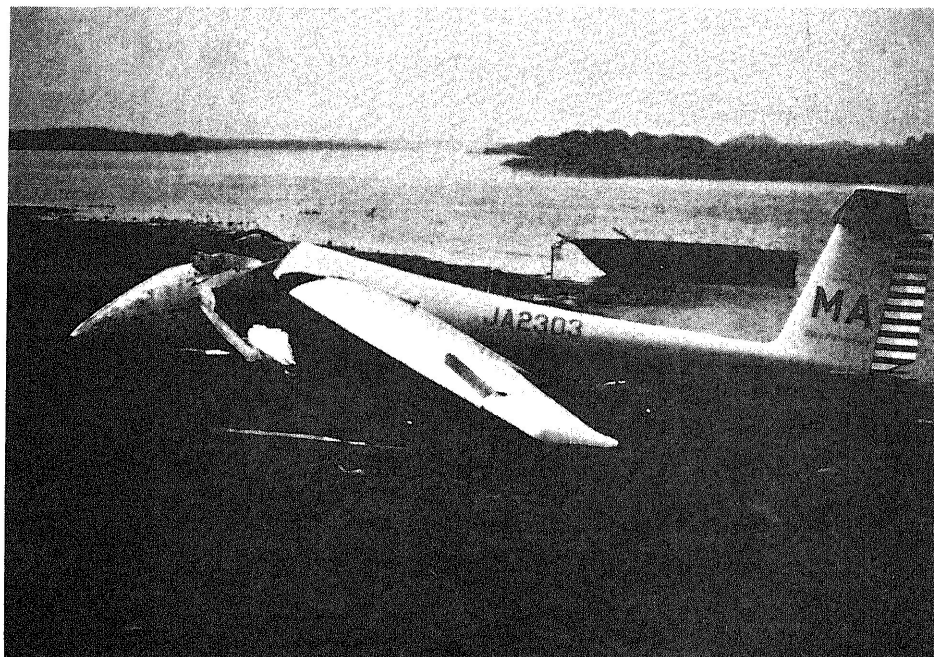
同機は、滑空場横の利根川中州の水際(滑空場と対岸の堤防とのほぼ中間位置、滑空
場からの距離約300メートル)に右主翼先端部に砂が乗り、左主翼の先端から約1メ
ートルの位置に、折れたくいが食い込んだ状態で停止した(写真参照)。

なお、左主翼に食い込んだくいは、かも猟に用いられるもので、同種のくいが事故
現場付近の利根川の浅瀬の所々に打ち込まれている。

3.1.6 同機は、再浮揚したが、数秒後左主翼を浅瀬に立っていたくいに当て、また、右主翼が水面に接触して、速度が急激に減少し、中州の水際に停止したものと推定される。

左主翼の先端から約1メートルの位置に折れた杭がくい込んだ状態

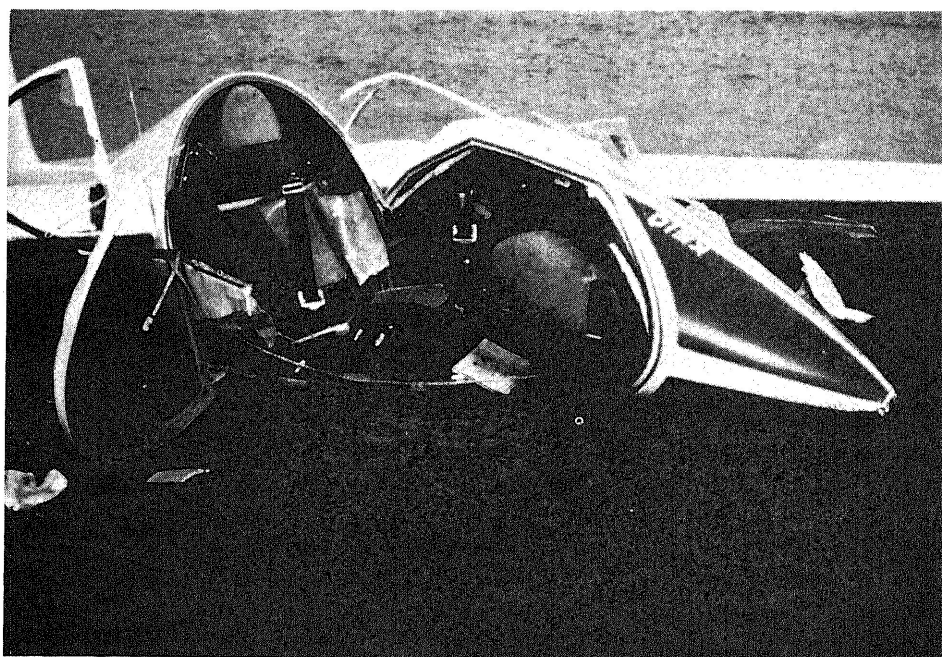
胴 体 破 損

胴体破損状況
