航空事故調査報告書
個人所有
パイパー式PA-28-151型JA3755
北海道有珠郡大滝村
平成元年7月29日

平成2年4月5日

航空事故調査委員会議決

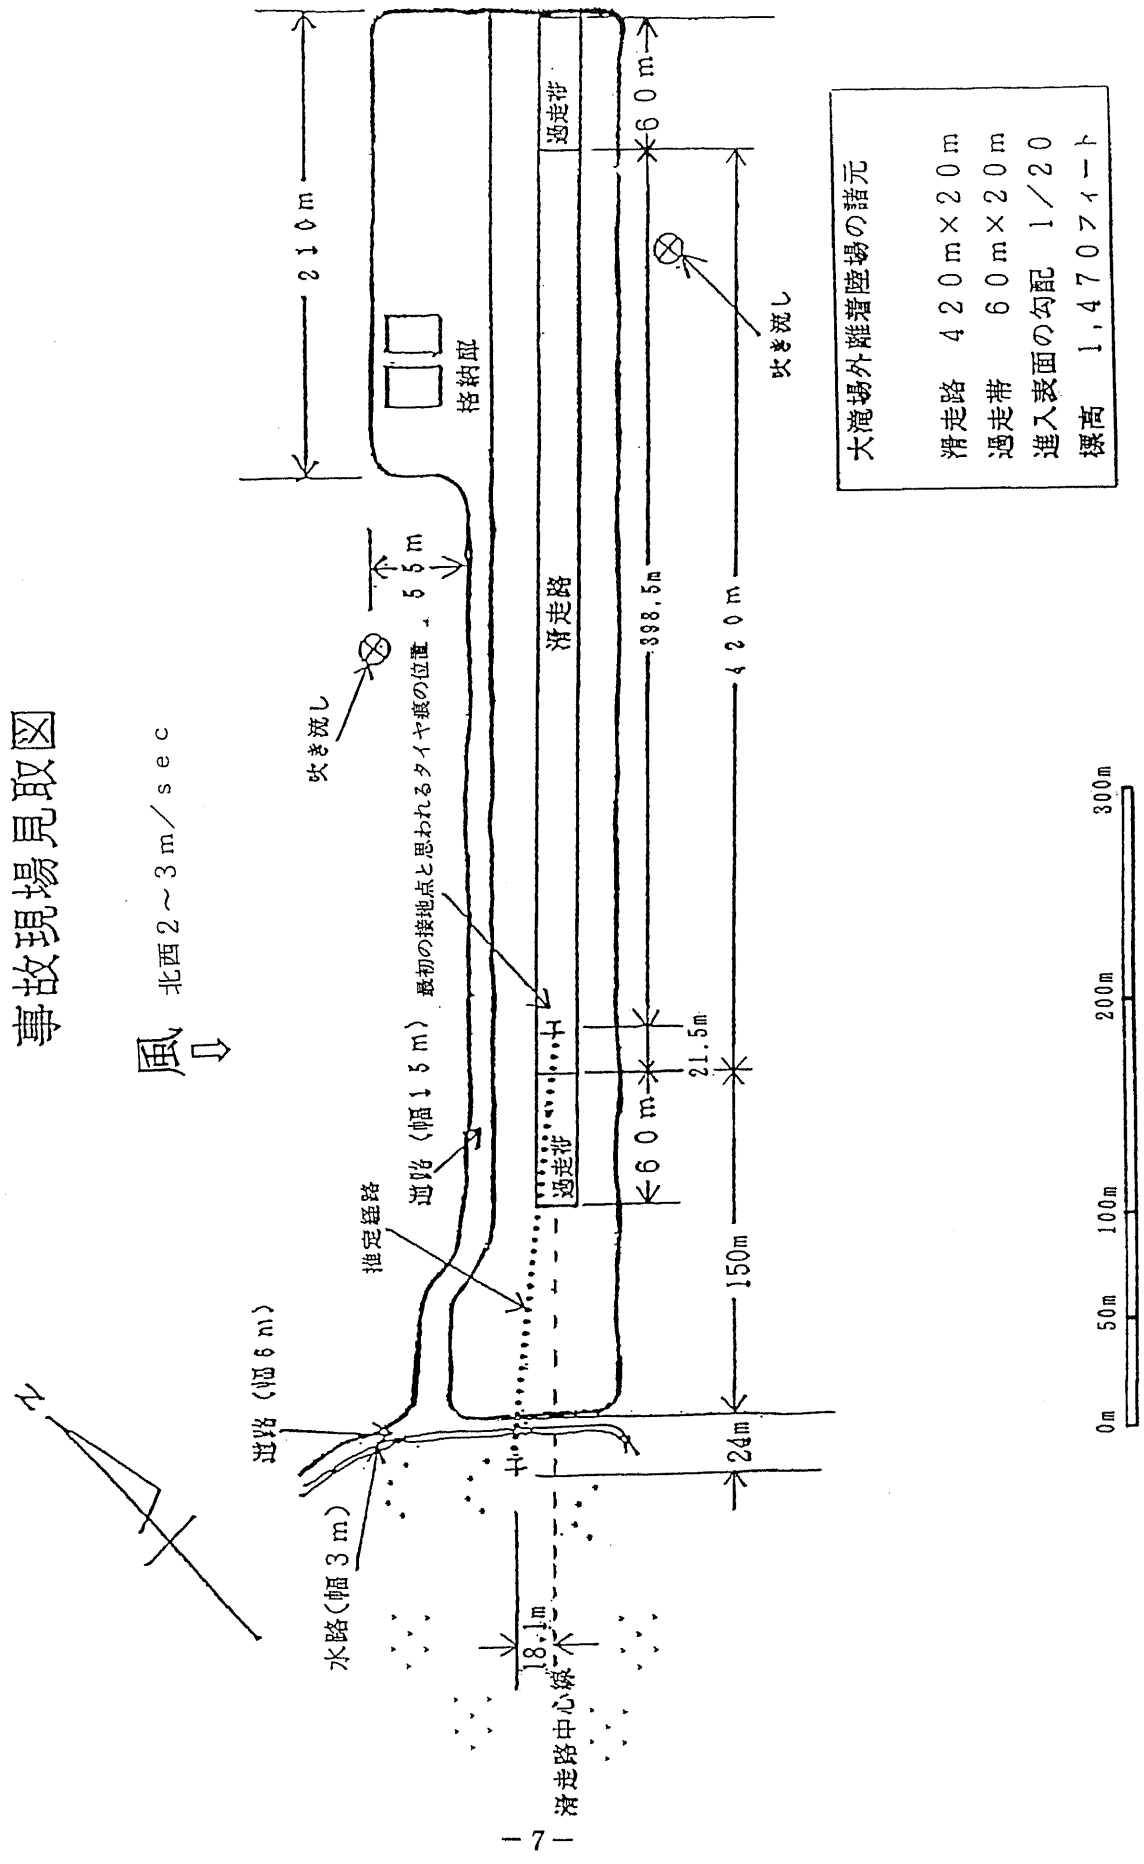
事故現場見取図

2.9.1 滑走路の進入端から398.5メートルの位置に、同機の最初の接地点と思われるタイヤ痕が認められる。この位置は滑走路の終端までわずかに21.5メートルを残している（付図-1参照）。

3.1.3 2.9.1項に述べた調査結果及び機長の口述から、同機は長さ420メートルの滑走路の進入端より398.5メートルの地点に接地したものと推定される（付図-1参照）。

3.1.4 同機は接地した時点で滑走路の終端まで21.5メートルを残していたと推定されるが、この距離は同機を安全に停止させるためには著しく短いため、（2.9.2項参照）、機長が離着陸場内で停止しようとして、急激なブレーキ操作をする間に、同機は方向を制御することができずに右側に偏向して滑りながら進み、滑走路を逸脱し、更に離着陸場を飛び出して、道路及び排水路を越え、その前方の荒地に停止し、この間に脚が折損する等の損傷を受けたものと推定される。

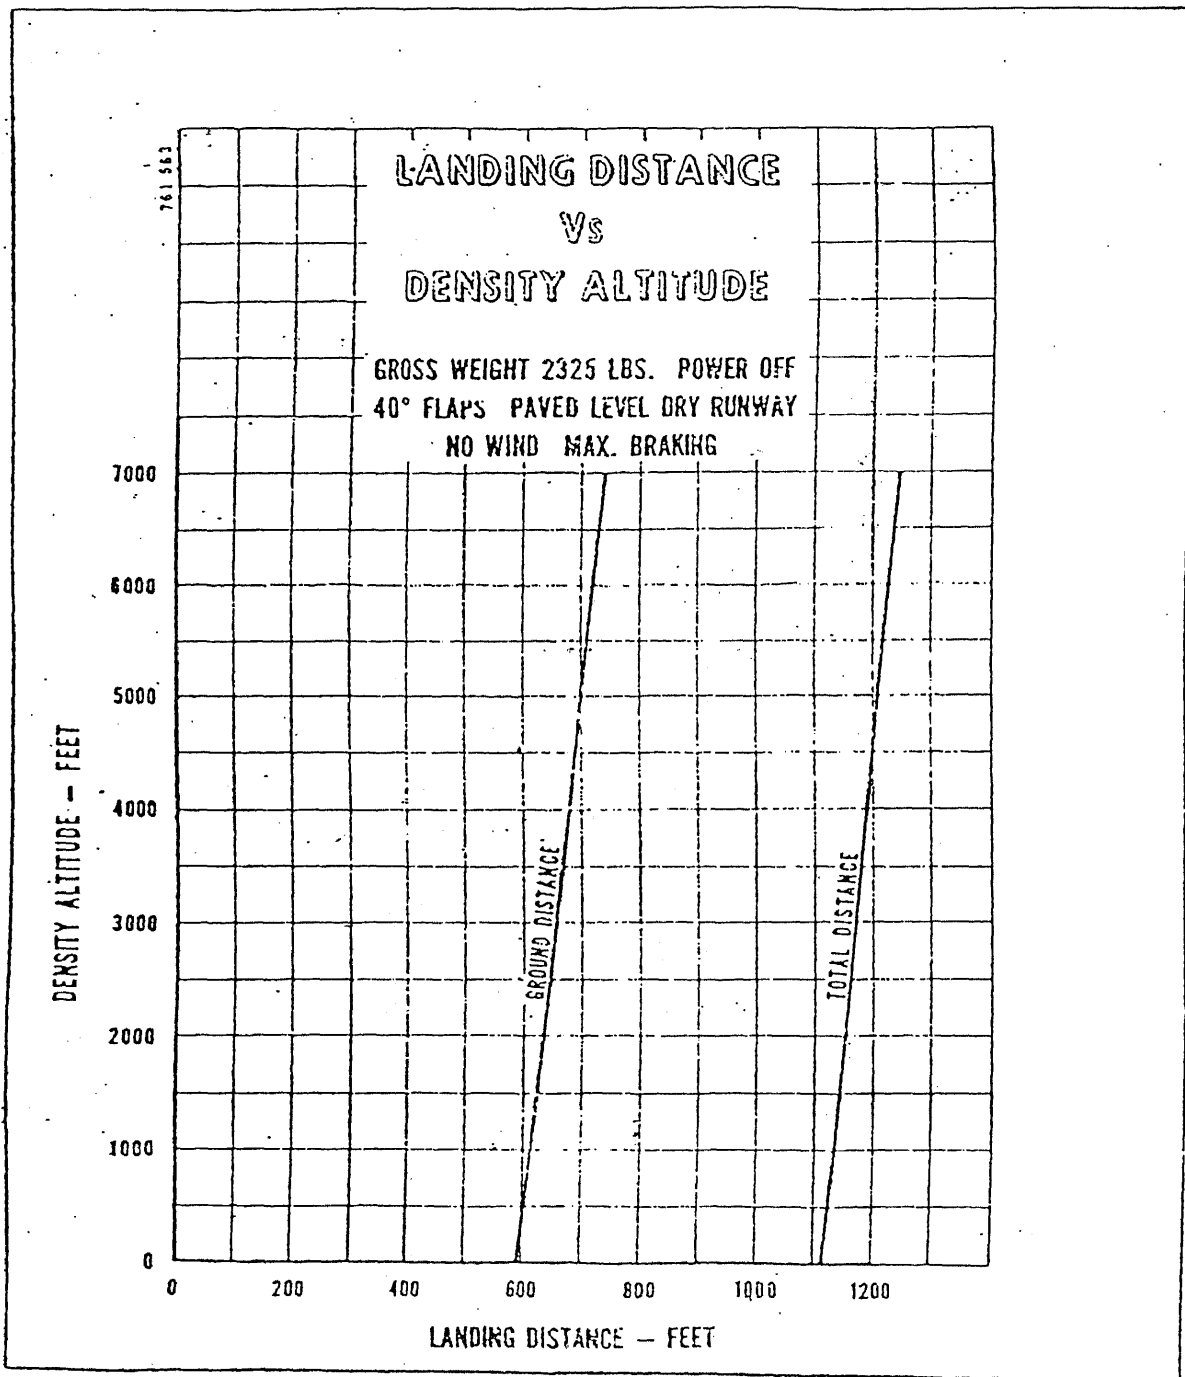
着陸性能図

2.9.2 同機の飛行規程の別添-5には同機の着陸性能図が示されている（付図-2参照）。これによれば、同機の着陸には370メートル程度（約1,200フィート）の滑走路長が必要であると認められる。

なお、これに対応する地上滑走距離は210メートル程度（約700フィート）である。

参考；滑走路の長さは420m(約1,380feet)であった。
