航空事故調査報告書
朝日航洋株式会社所属
富士ベル式204B-2型 J A 9 1 1 2
青森県西津軽郡鰺ヶ沢町
平成元年 1 0 月 9 日

平成2年4月20日

航空事故調査委員会議決
委員長 武田 峻
委員 薄木 正明
委員 宮内 恒幸
委員 東 昭
委員 竹内 和之

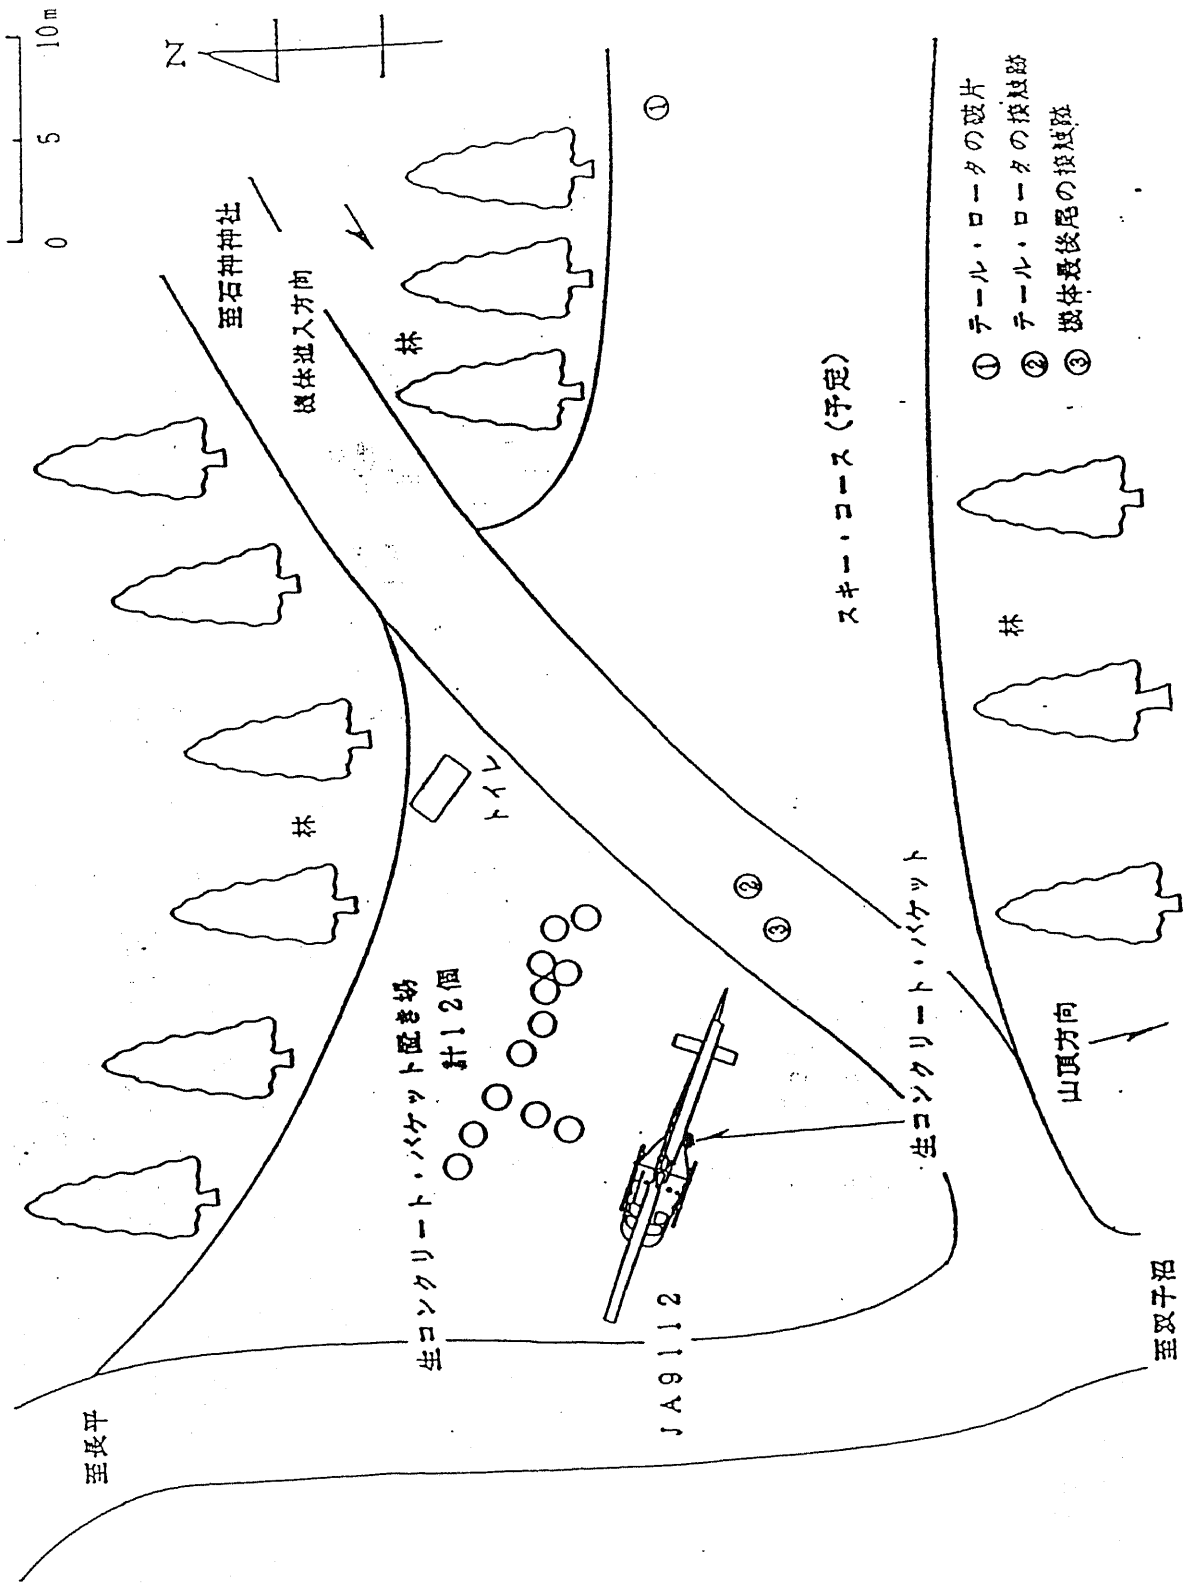
付図 2 現場見取図

- ① テール・ロータの破片
- ② テール・ロータの痕跡
- ③ 機体最後尾の痕跡

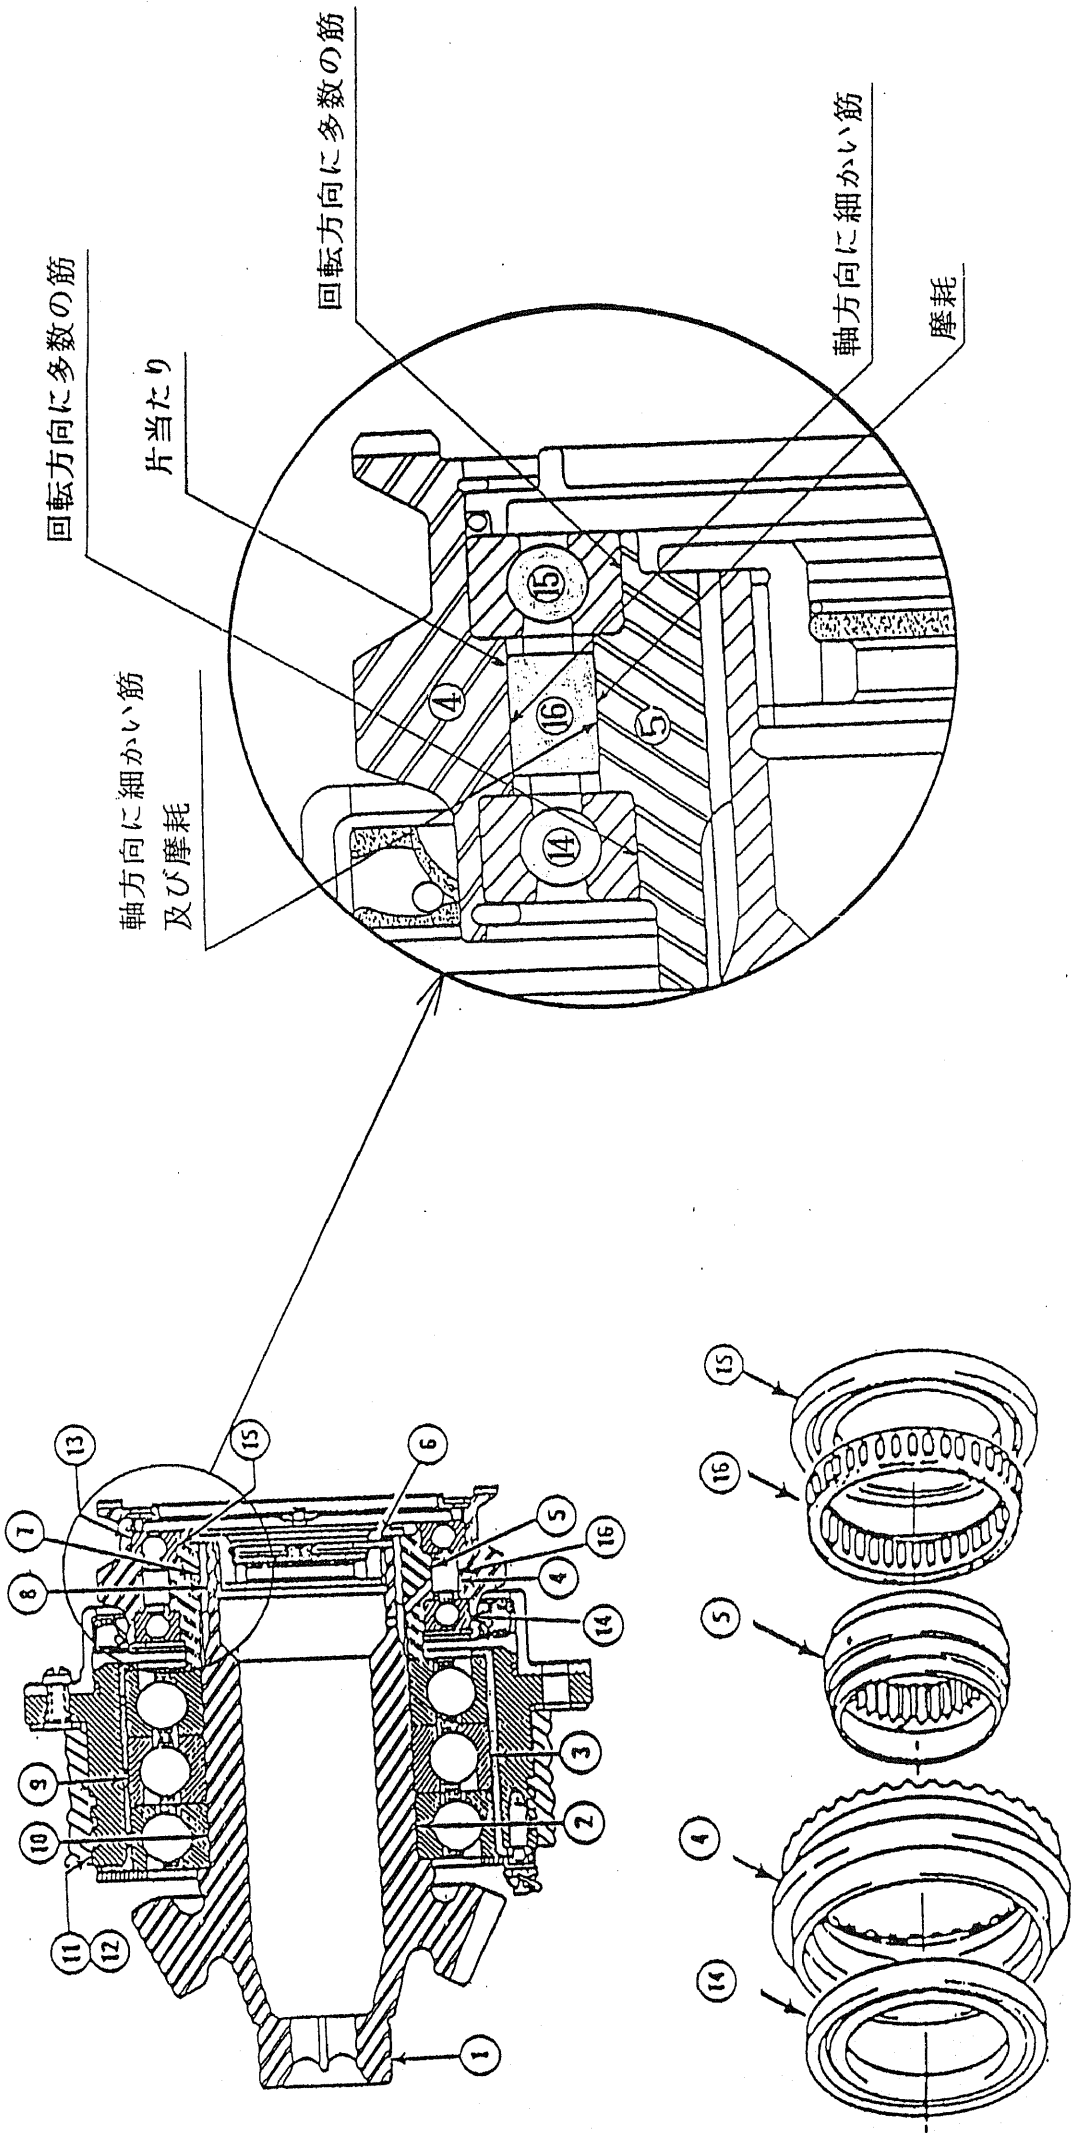
付図4 インプット・ドライブ・クイル断面図

トランスミッションからインプット・ドライブ・クイルを取り外して分解した結果は、次のとおりであった（付図4並びに写真1及び2参照）。

- (ア) クラッチ・アウト・レースの表面(スプラグの当たり面)に全周にわたって軸方向に多数の銀色の細い筋が入っていた。
- (イ) クラッチ・インナ・レースの表面(スプラグの当たり面)に全周にわたって軸方向に多数の銀色の細い筋及び摩耗が認められた。
また、同レースのアウト・ベアリング及びインナ・ベアリングの取付面は、回転方向に多数の筋が入っており、ベアリングのインナ・レースが回転していた状況が認められた。
- (ウ) クラッチのスプラグの表面は、アウト・レースとの当たり面に片当たりの状況が認められ、また、インナ・レースとの当たり面全体に摩耗が認められた。
- (エ) アウト・ベアリング及びインナ・ベアリングは、摩耗(手回しによる点検で騒音が多かった。)が認められた。

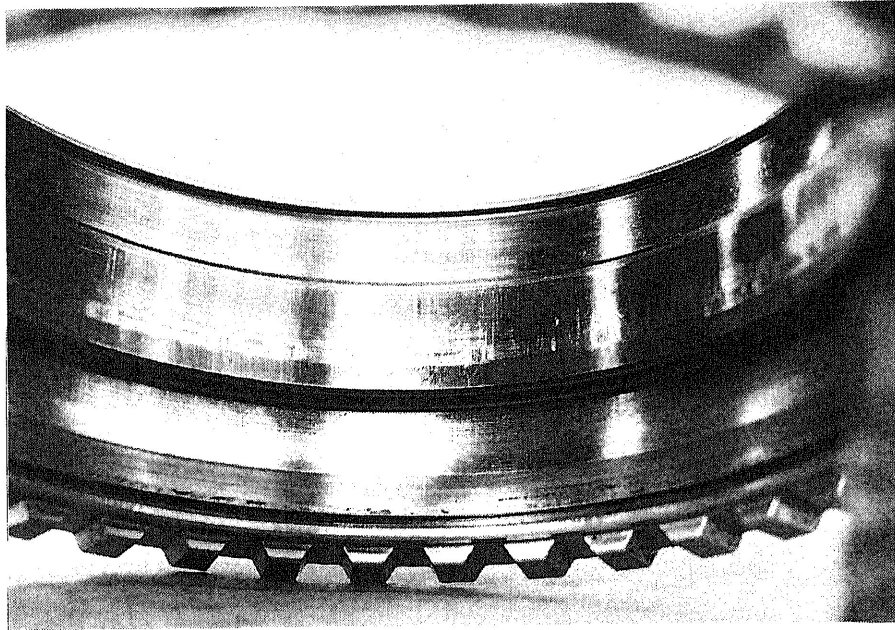
写真1 アウタ・レース及びインナ・レース の状況

アウタ・レース

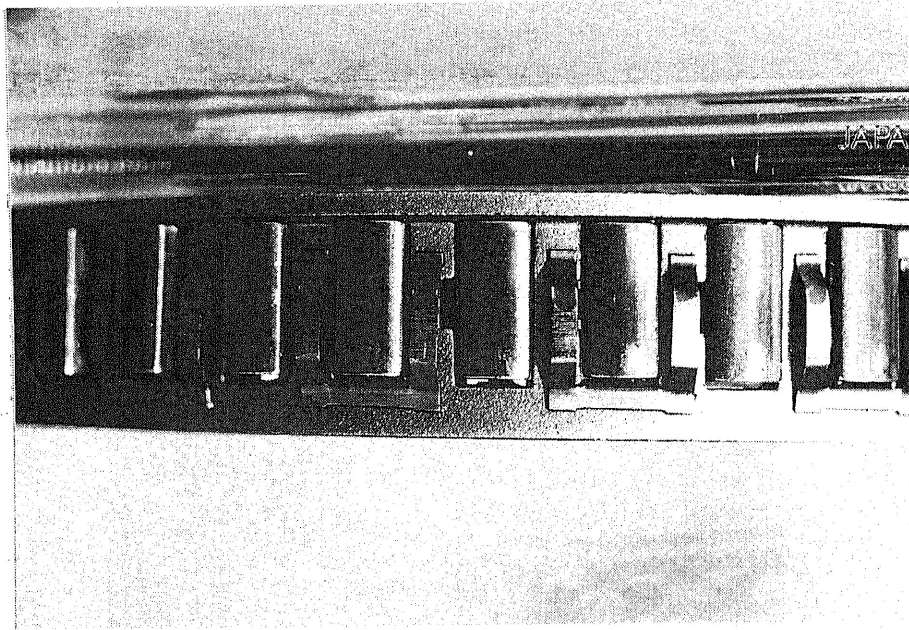
写真2 スプラグの状況

アウト・レースとの当たり面（外面）
