航空事故調査報告書
川田工業株式会社所属
ロビンソン式R22Beta型JA7716
栃木県日光市奥日光西ノ湖
平成元年8月22日

平成2年4月20日

航空事故調査委員会議決

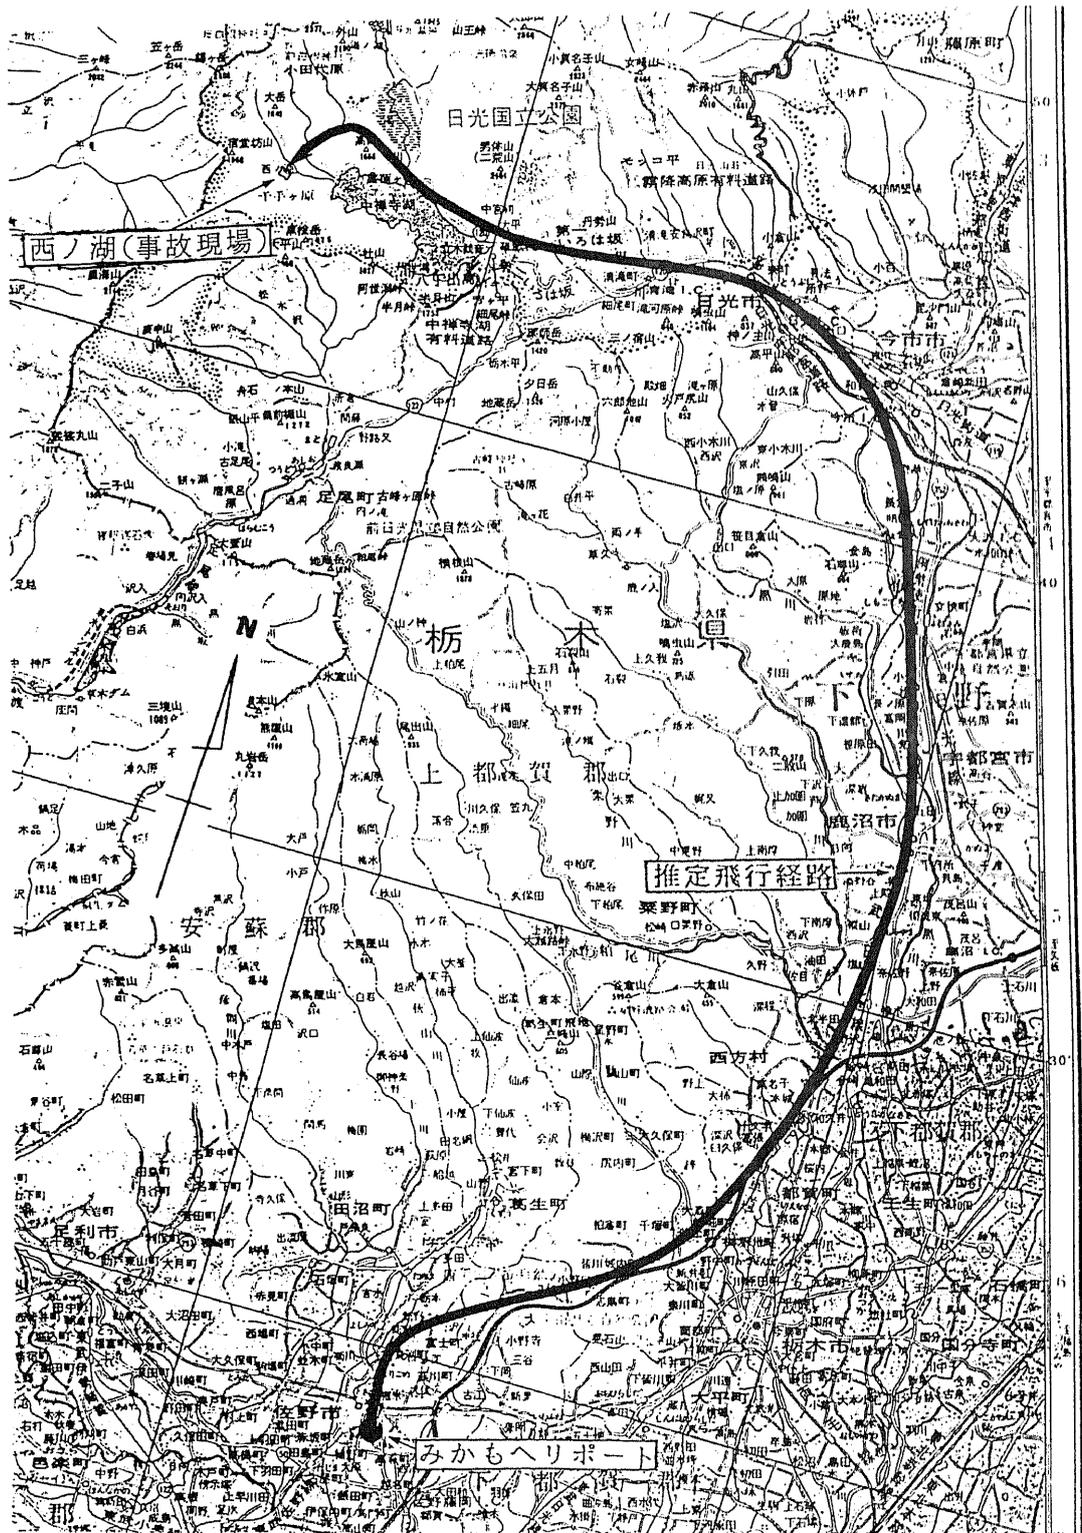
付図1 推定飛行経路図

機長及び同乗者は水没した同機から自力で脱出して湖岸に泳ぎ着いた(付図1参照)。
事故発生時刻は、15時10分ごろであった。

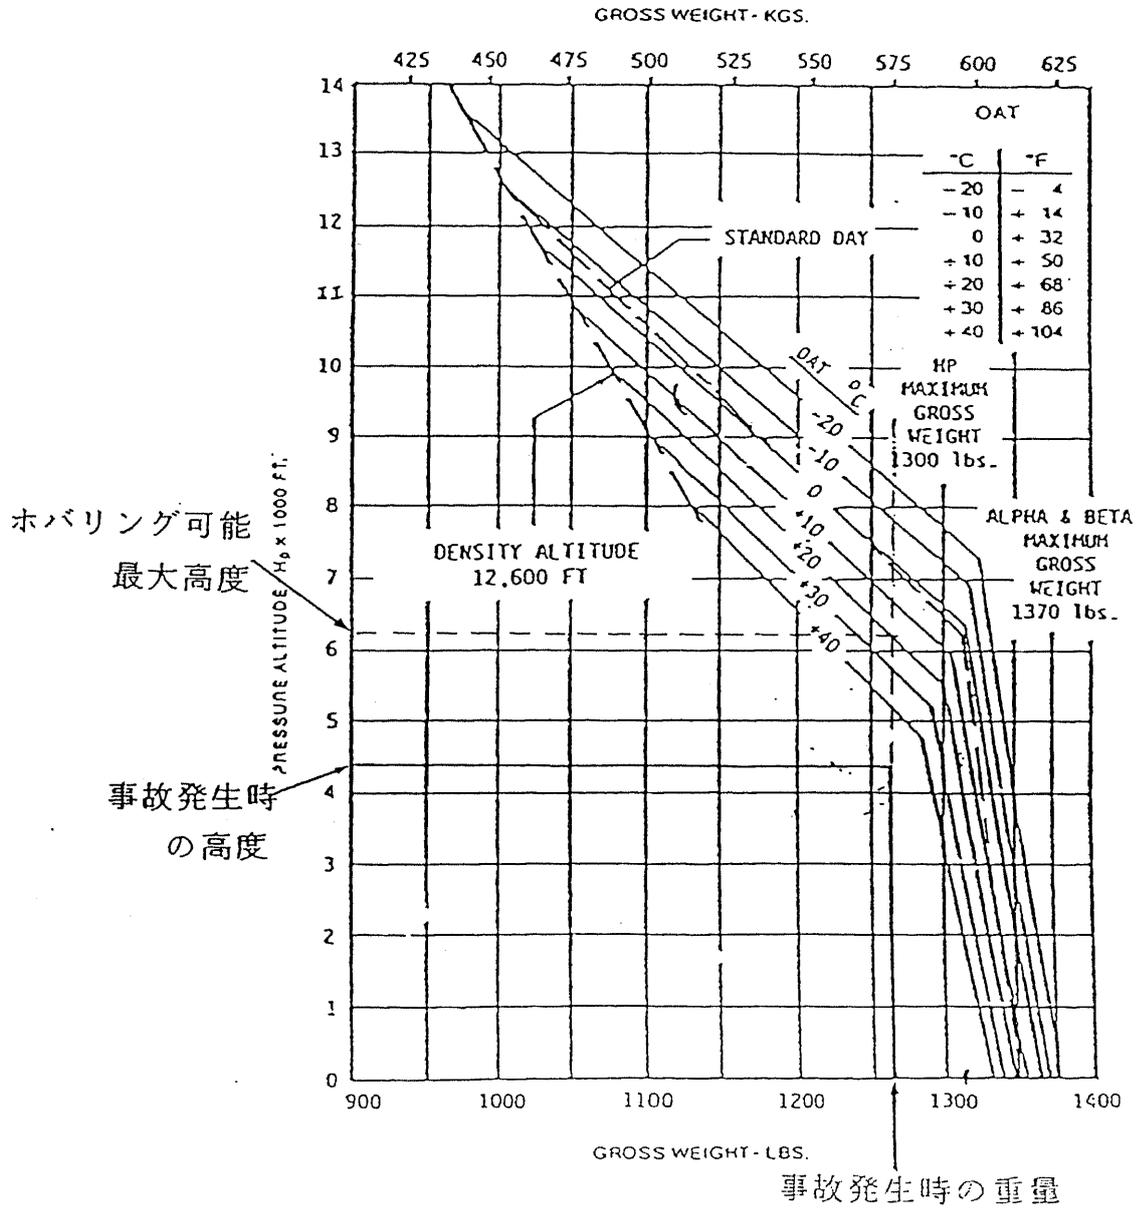
付図2 地面効果外ホバリング性能

同機の地面効果外ホバリング性能は付図2のとおりである。

なお、この時の同機の重量及び高度は、2.8.1項に示した付図2から地面効果外ホバリングが可能な重量及び高度の範囲内にあったものと認められる。
