航空事故調査報告書
朝日航洋株式会社所属
ベル式212型JA9537
島根県瑞穂ハイランド・スキー場
昭和63年10月12日

平成2年5月30日

航空事故調査委員会議決

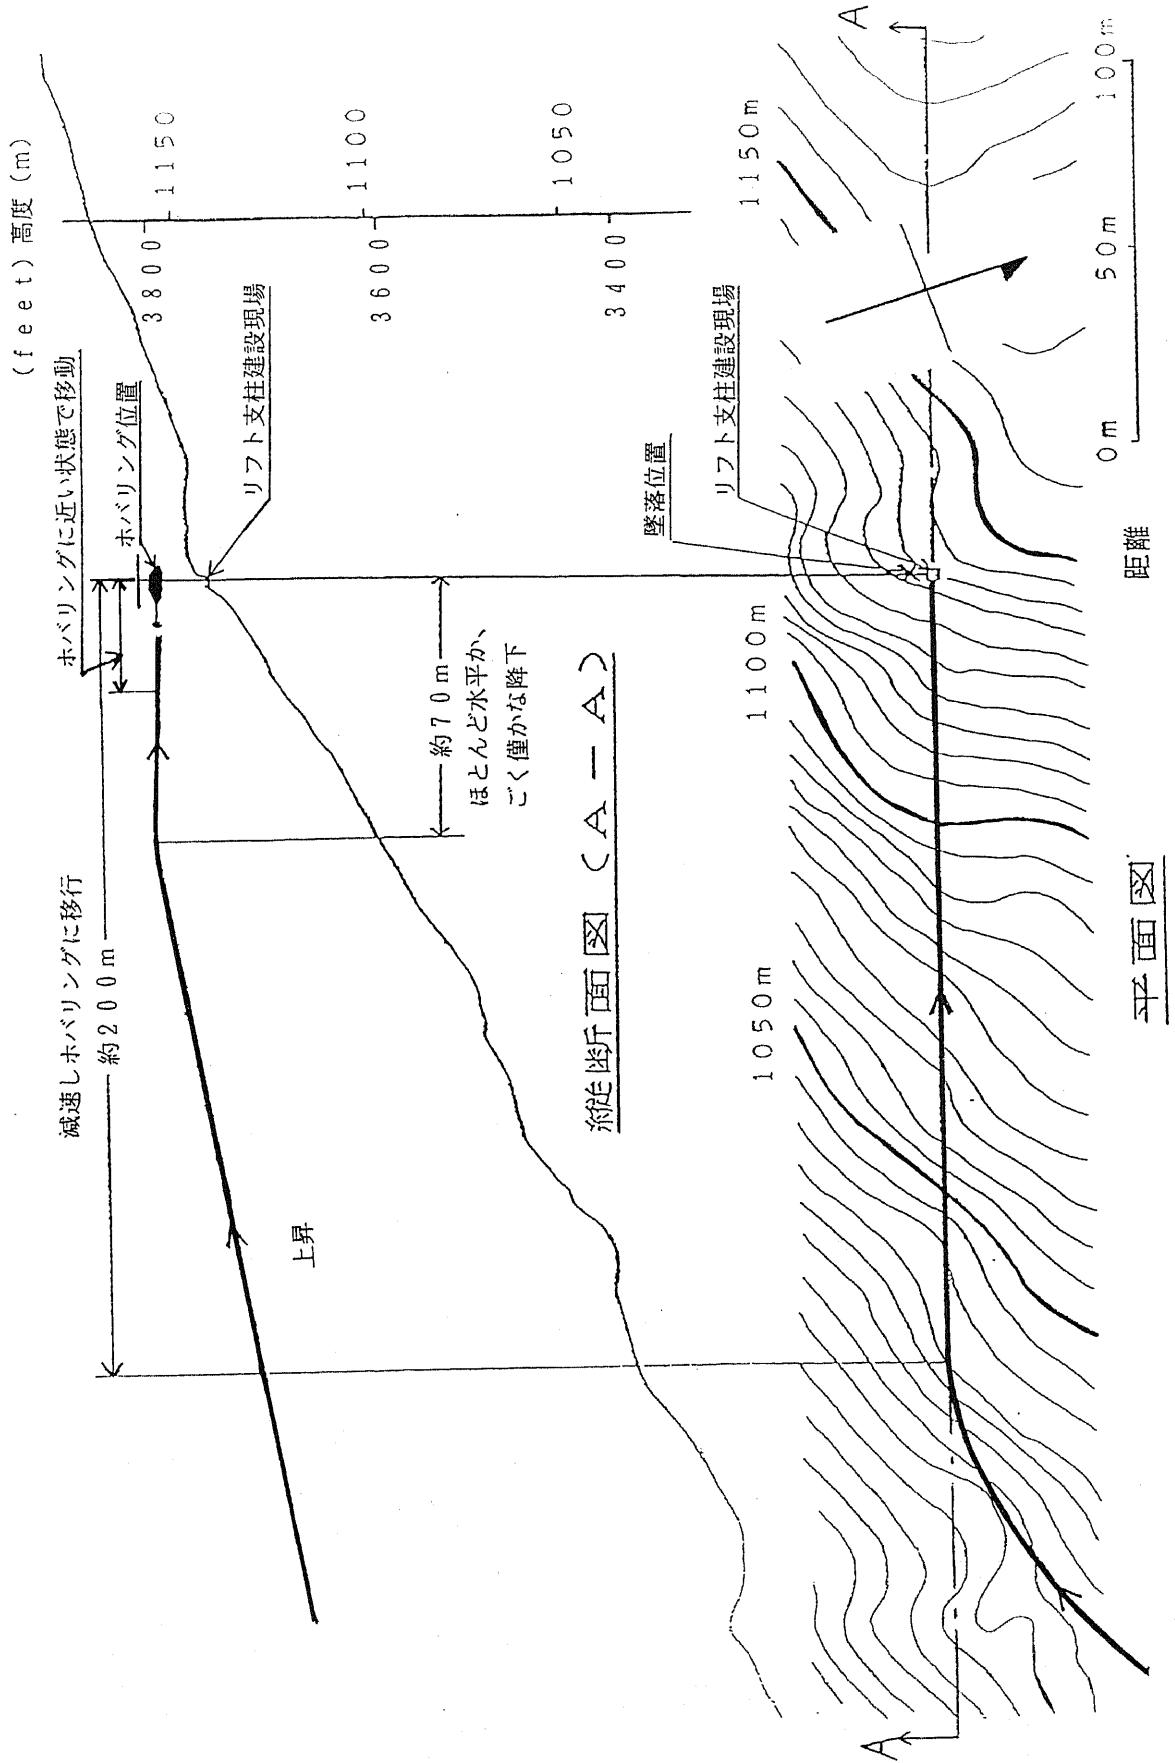
付図1 推定飛行経路図

その後、同機は、出力を連続最大出力、速度を約70ノットにして上昇し、ヘリポートを出発して2～3分後、鉄筋枠の手前20メートル付近で減速を行うとともにエンジン計器等の確認を行い、いつでも停止できる速度で水平進入を開始した（付図1参照）。

同機の墜落位置は鉄筋枠の南南西約16メートルの谷へ向かう下り斜面で、事故発生時刻は10時02分ごろであった。

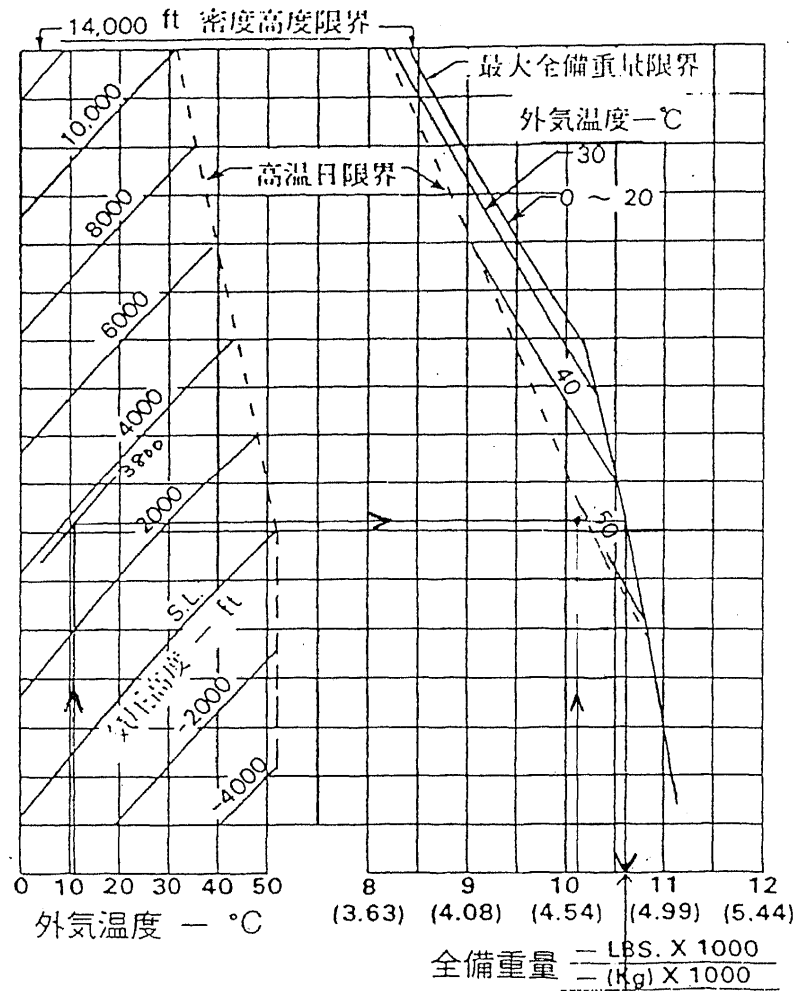
付図 2 地面効果外ホバリング性能

(2) 事故時の推定ホバリング気圧高度及び推定気温の下での最大吊り上げ可能重量（荷重計より下の重量。以下同じ。）は、地面効果外のホバリング限界重量（10,600ポンド、付図2参照）を基に算出すると、1,425キログラムである。

事故発生時	
推定気温	11°C
推定気圧高度	3,800フィート
推定重量	10,100ポンド

事故時の推定気圧高度, 気温下 におけるホバリング限界重量	
10,600ポンド

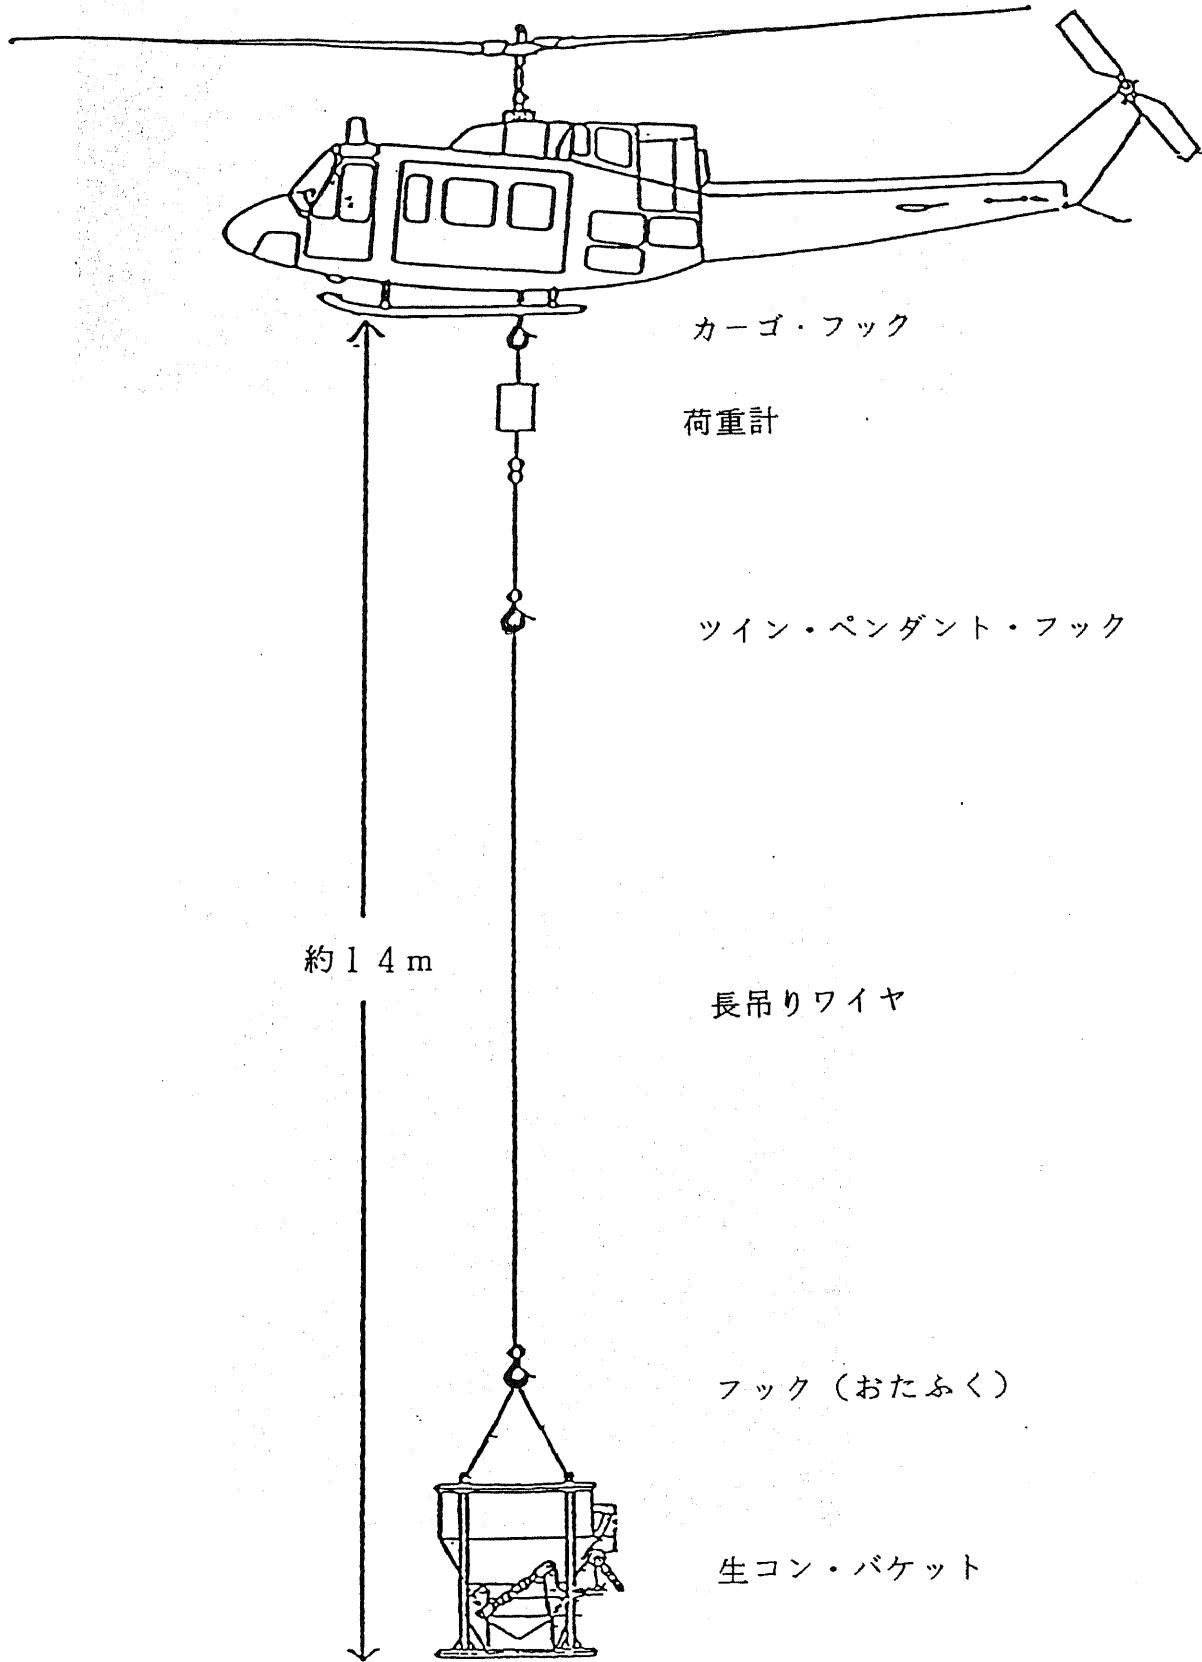
付図3 バケツ吊り下げ概念図

(3) 事故時、荷重計の下に吊り下げた重量は約1.2トンと推定され、その内訳は次のとおりである（付図3参照）。

ツイン・ペンダント・フック及び付属ワイヤ	45Kg
長吊りワイヤ	14Kg
フック（通称おたふく）	5Kg
生コン・バケット及び付属ワイヤ	170Kg
生コン	(注) 949Kg
計	1,183Kg ≒1.2t

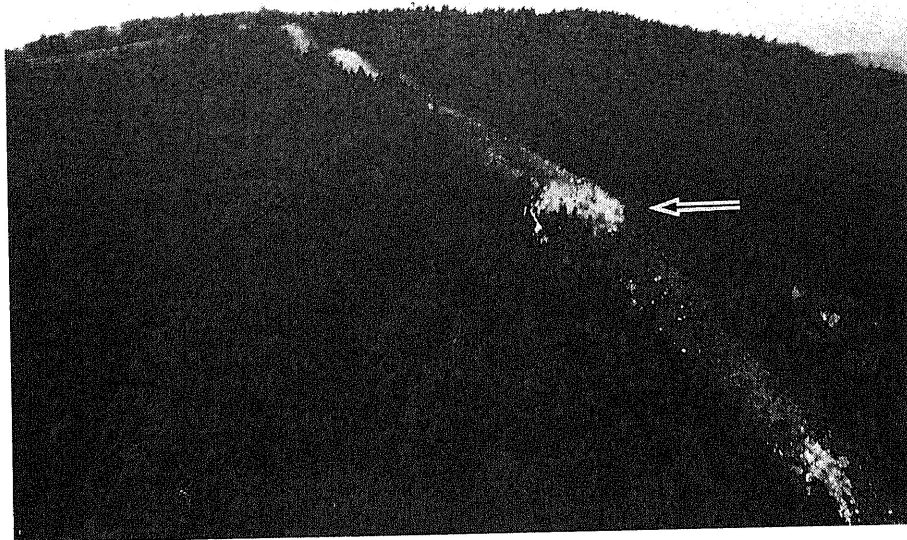
写真 1 上空から見た事故現場

事故現場

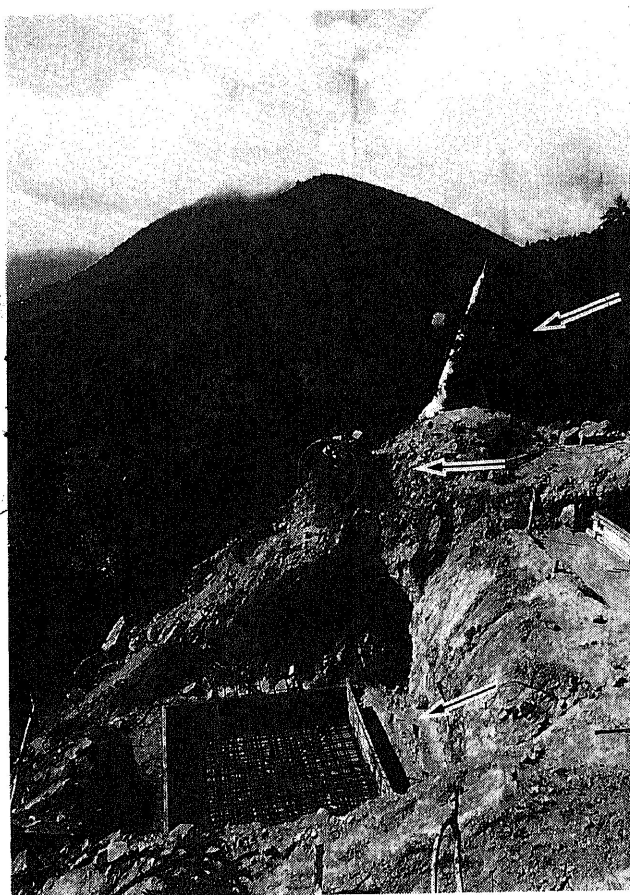
写真 2 事故現場

3.1.7 機長は同機の直下付近にいた地上作業員2名の安全性を考慮し、バケットの切り放しを行わないまま、左の谷側への離脱操作を行ったが、バケットが鉄筋枠の設置された穴の縁にひかかったため、同機はワイヤーで地面につながれたのと同様の状態になり墜落したものと推定される。

ひっかかった

← バケット

← 鉄筋棒

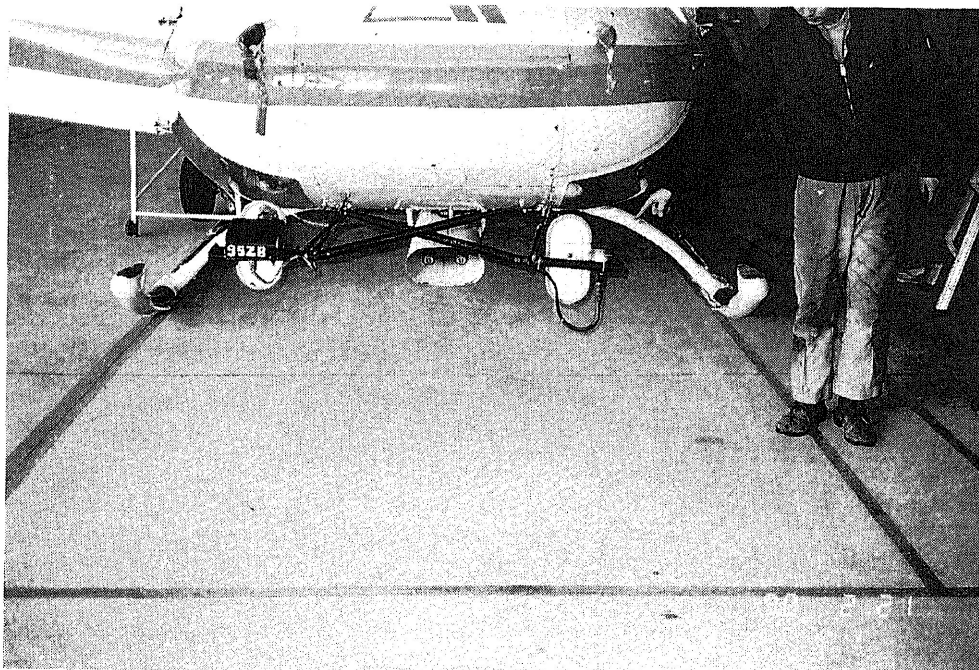
写真 3 荷重計指示器取り付け状況（同型式機）

同機が吊り上げ荷物の重量を測るために装備していた荷重計は油圧式で、その指示器は副操縦士席側バックミラーの支柱に取り付けられ、読み取りは副操縦士席に搭乗した指導員が行っていた(写真3及び4参照)。また、荷重計は3,000キログラムまで測定できるもので、指示器の最小目盛りは50キログラムである。

当該荷重計の精度については、これが本事故により破損したこと及び較正值が存在しないため明らかでないが、製造者によれば、誤差の範囲は±30キログラム以内とのことである。

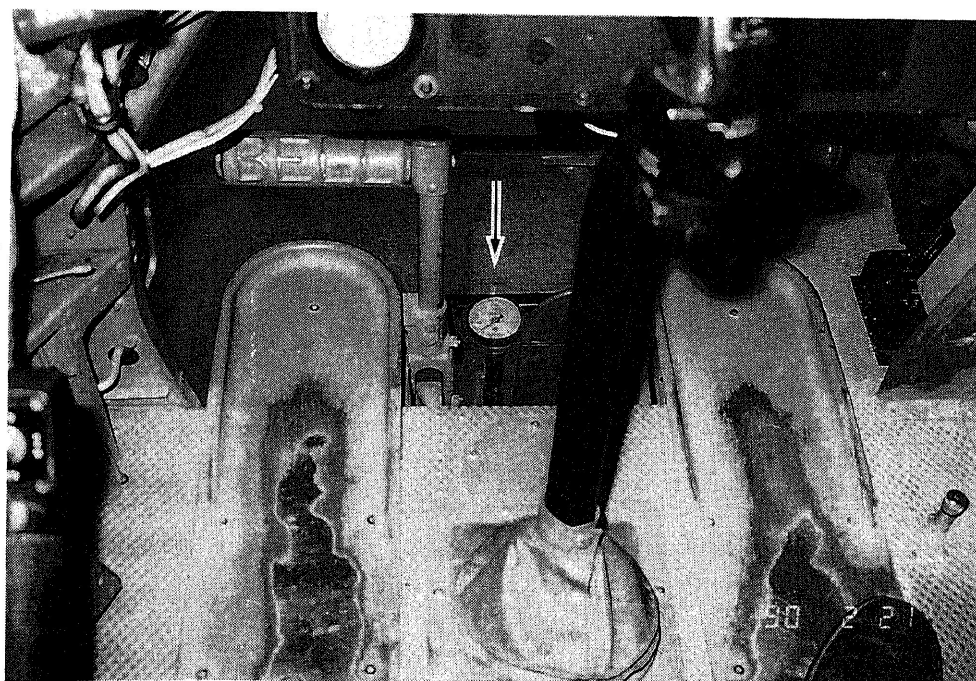
写真 4 荷重計の指示器を副操縦士席から見たところ（同型式機）

3.1.10 荷重計の読みが1.1トンであったことについては、計器の誤差又は読み取りの誤りが考えられるが、荷重計が破損したため、これを明らかにすることはできなかった。
