航空事故調査報告書
株式会社牧田工務店所有
ベル式206B型JA9759
静岡県伊東市山中
平成元年7月6日

平成2年5月30日

航空事故調査委員会議決

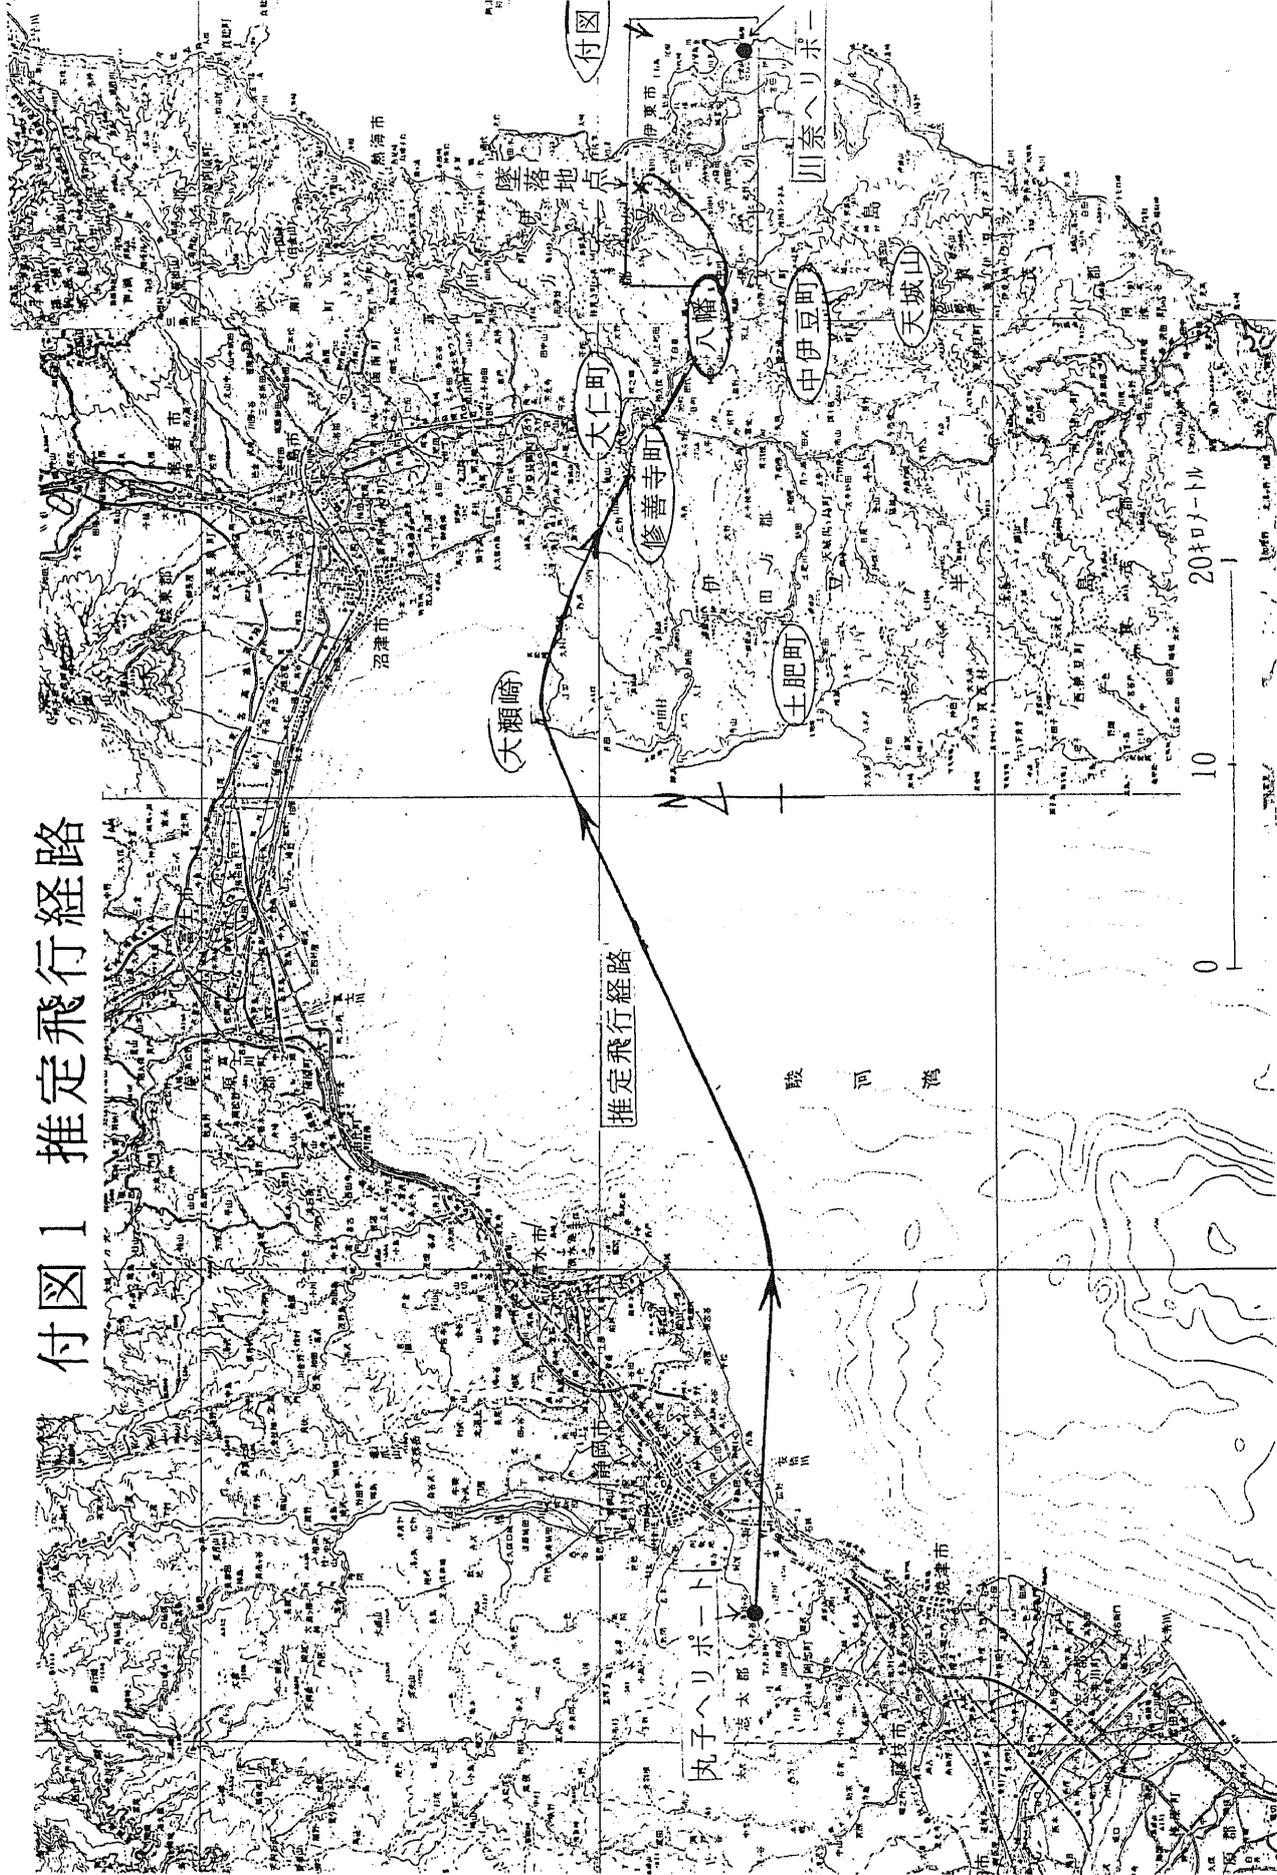
付図1 推定飛行経路

3.1.6 目撃者等の口述から同機は修善寺町上空において東京インフォメーションと交信後、県道伊東・修善寺線に沿って飛行し冷川峠のやや北から馬場平上空に出て、その後は馬場平北尾根に沿うように北上し、大平山東尾根と馬場平北尾根の間の谷間に入り込んだものと推定される。

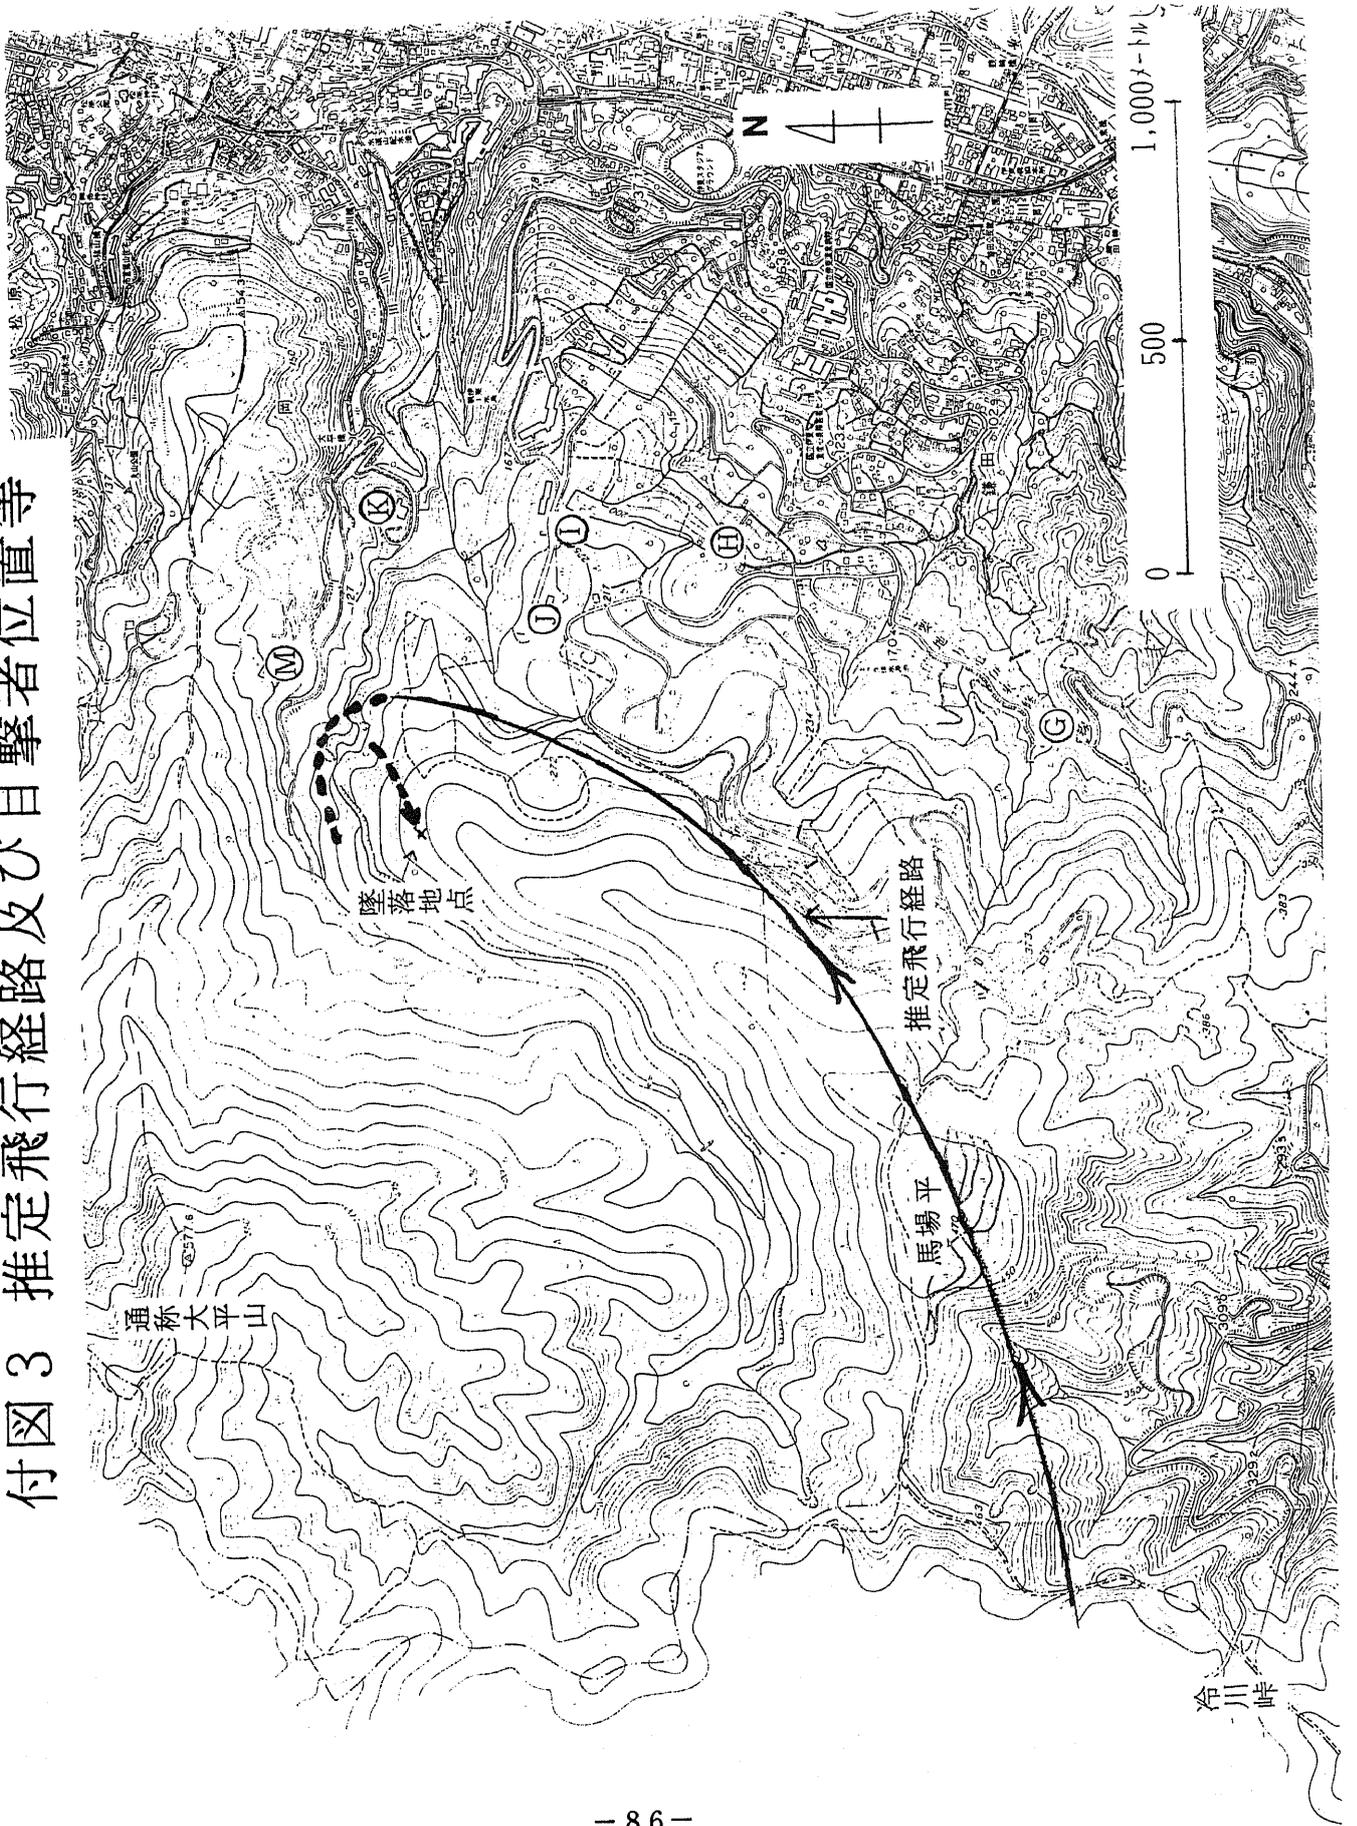
付図3 推定飛行経路及び目撃者位置等

(音のみを聞いた者G:付図3のG地点、標高200メートル)

(目撃者H:付図3のH地点、標高約170メートル)

(目撃者I:付図3のI地点、標高約220メートル)

(音のみを聞いた者J:付図3のJ地点、標高約230メートル)

(目撃者K:付図3のK地点、標高約170メートル)

(目撃者M:付図3のM地点、標高約160メートル)

3.1.9 目撃者K、L、M及びNの口述から、同機は地表面がわずかに見える状況下で山への衝突を避けながら飛行を続けているうちに馬場平北尾根の北側斜面に墜落するに至ったものと推定される。

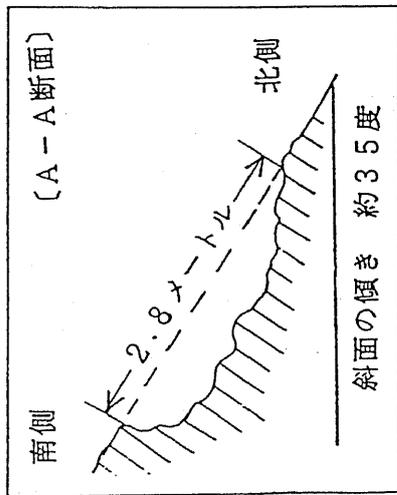
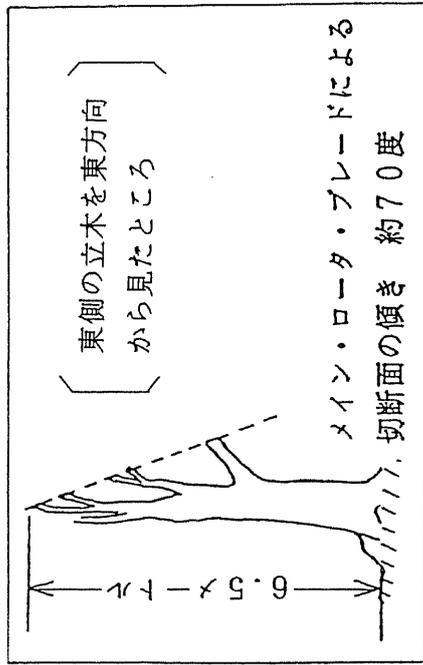
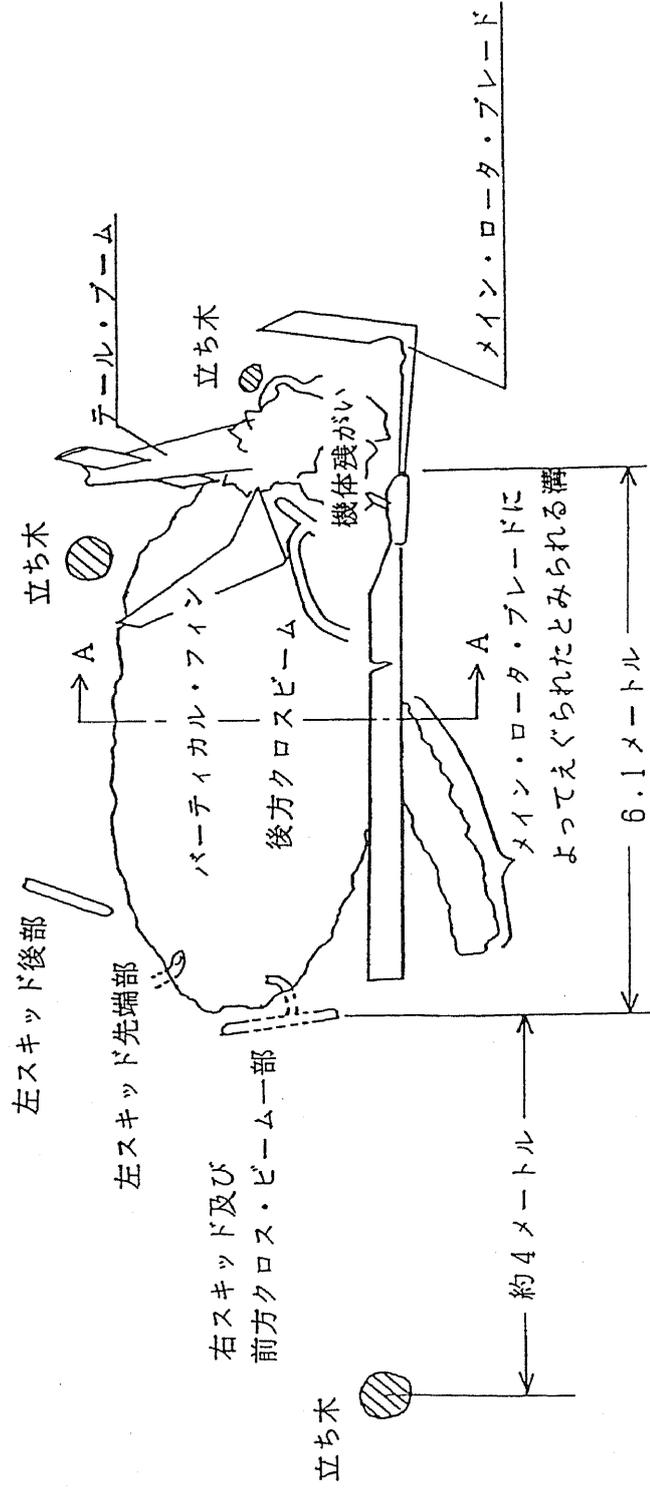
付図4 墜落現場見取図

事故現場は、馬場平北尾根先端部斜面の山林で、標高は約320メートル、また斜面の勾配は約35度である。

事故現場には、東西に長さ約6.1メートル幅約2.8メートル深さ約55センチメートルのくぼみができ、当該くぼみの東側に左右両スキッドの先端部が突き刺さっており、くぼみの西側直近にある木の根元の部分の狭い範囲に機体の大部分がほとんど原形を留めない状態で散乱していた。

また、くぼみの北側に長さ約4メートル、幅約1.4メートルにわたってメイン・ロータが地面をえぐったとみられる跡がみられた。くぼみの端から南東約4メートルにある立木には、メイン・ロータによって切断されたとみられる明瞭な跡があり、切断面は水平面に対し北側に約70度の傾斜をもっていた。

3.1.10 2.3.3項に示す事故現場の状況から、同機は東の方角からバンク角約70度で極端な機首下げ姿勢で斜面に墜落したものと推定されることから、墜落直前には機長が空間識失調に陥っていたことも考えられる。

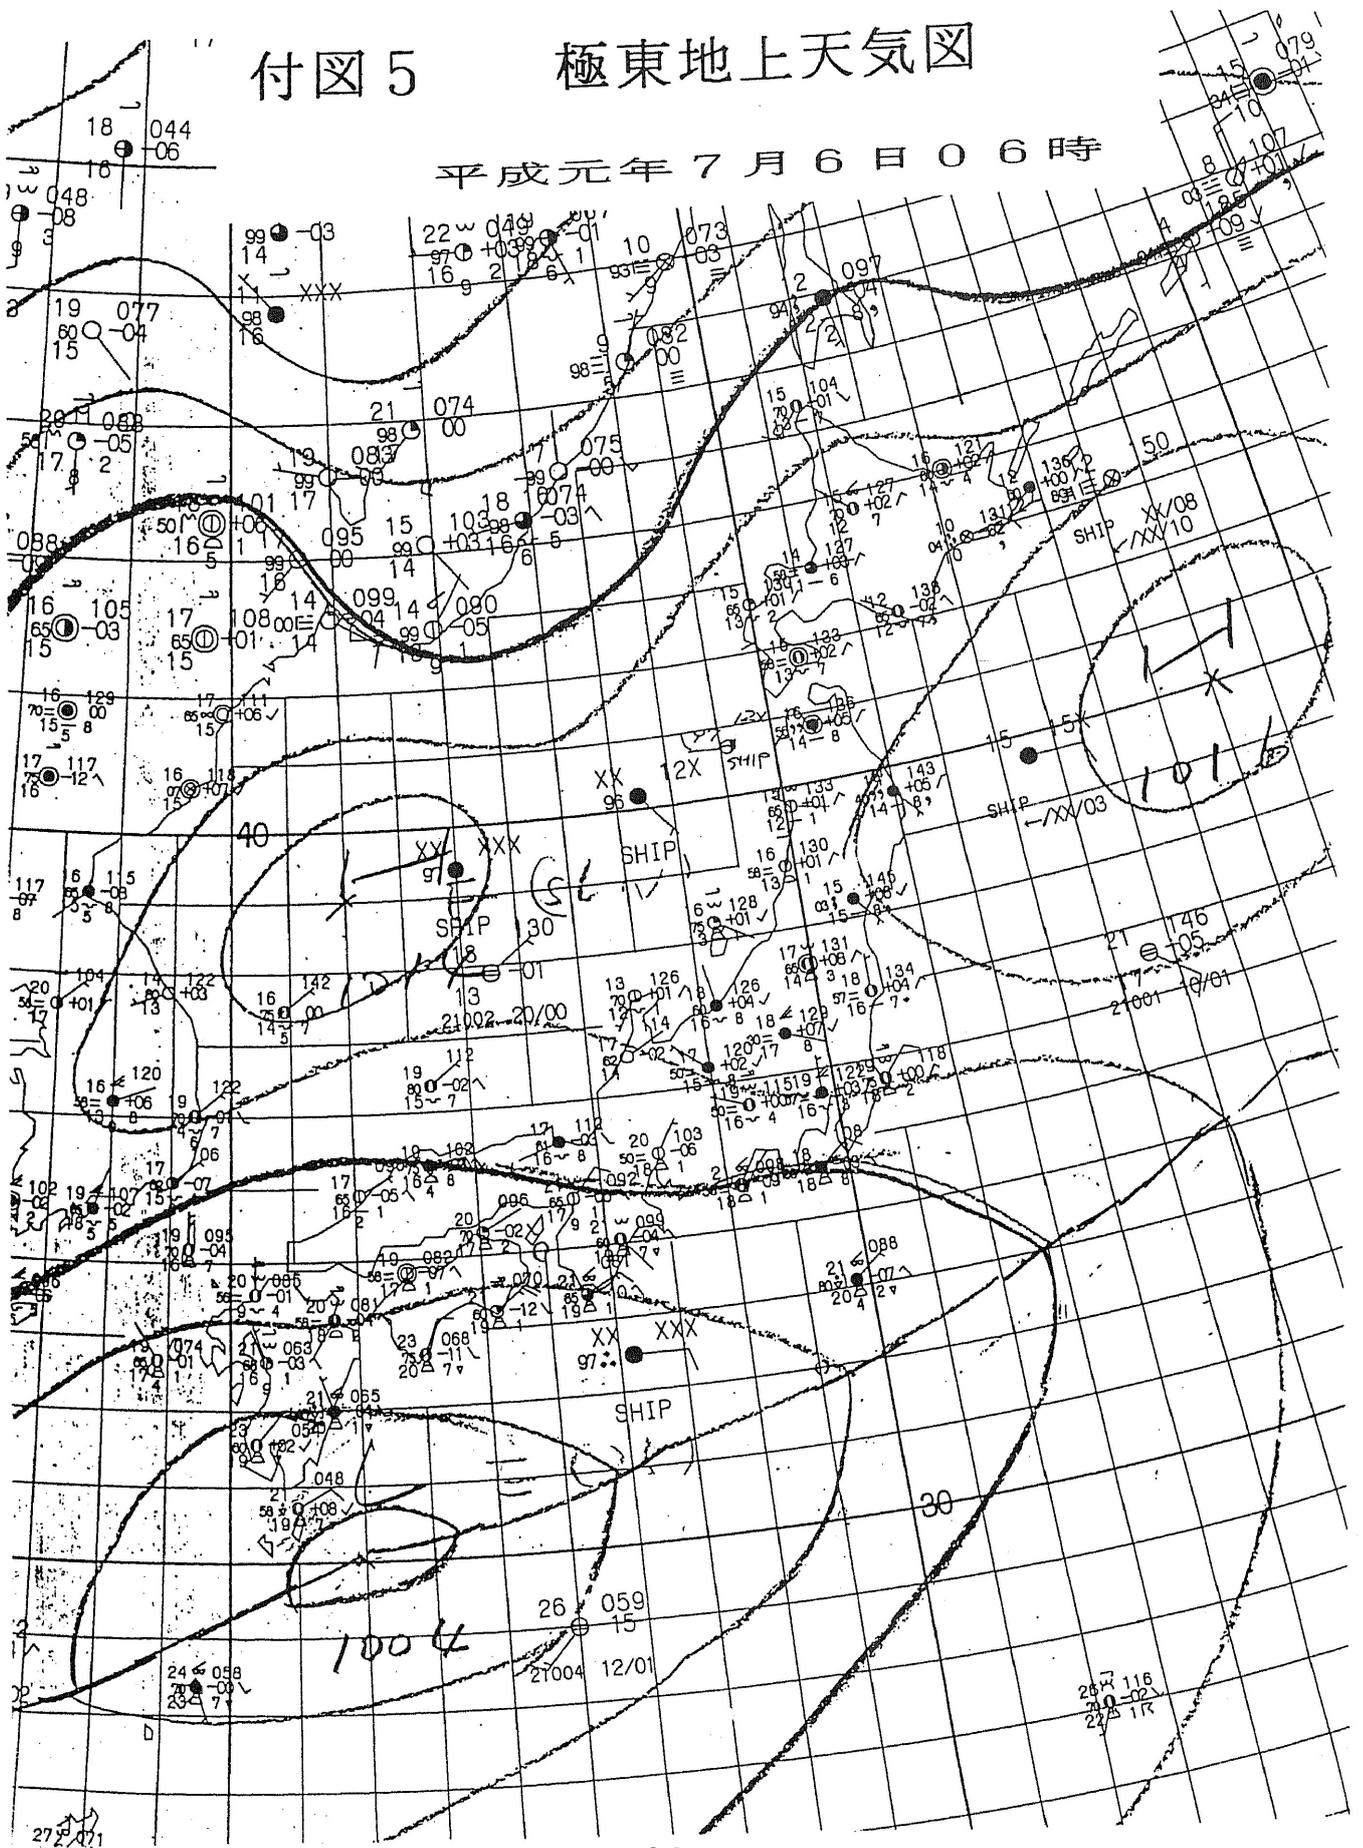
付図5 極東地上天気図

「高気圧が三陸沖と日本海にあって北日本を覆っています。一方、梅雨前線は日本の南海上に停滞しています。今朝の静岡県は、曇りで所々で晴れとなっています。

これから今夜にかけても梅雨前線は南海上に停滞し、低気圧が南海上を通過するでしょう。また、上空に冷たい空気が入っていますので大気の状態が不安定となり雷雨となる所があるでしょう。」(付図5 極東地上天気図7月6日06時参照)。
