航空事故調査報告書
ランス式RCC7-503型超軽量動力機
千葉県柏市
平成元年9月10日

平成2年5月30日

航空事故調査委員会議決

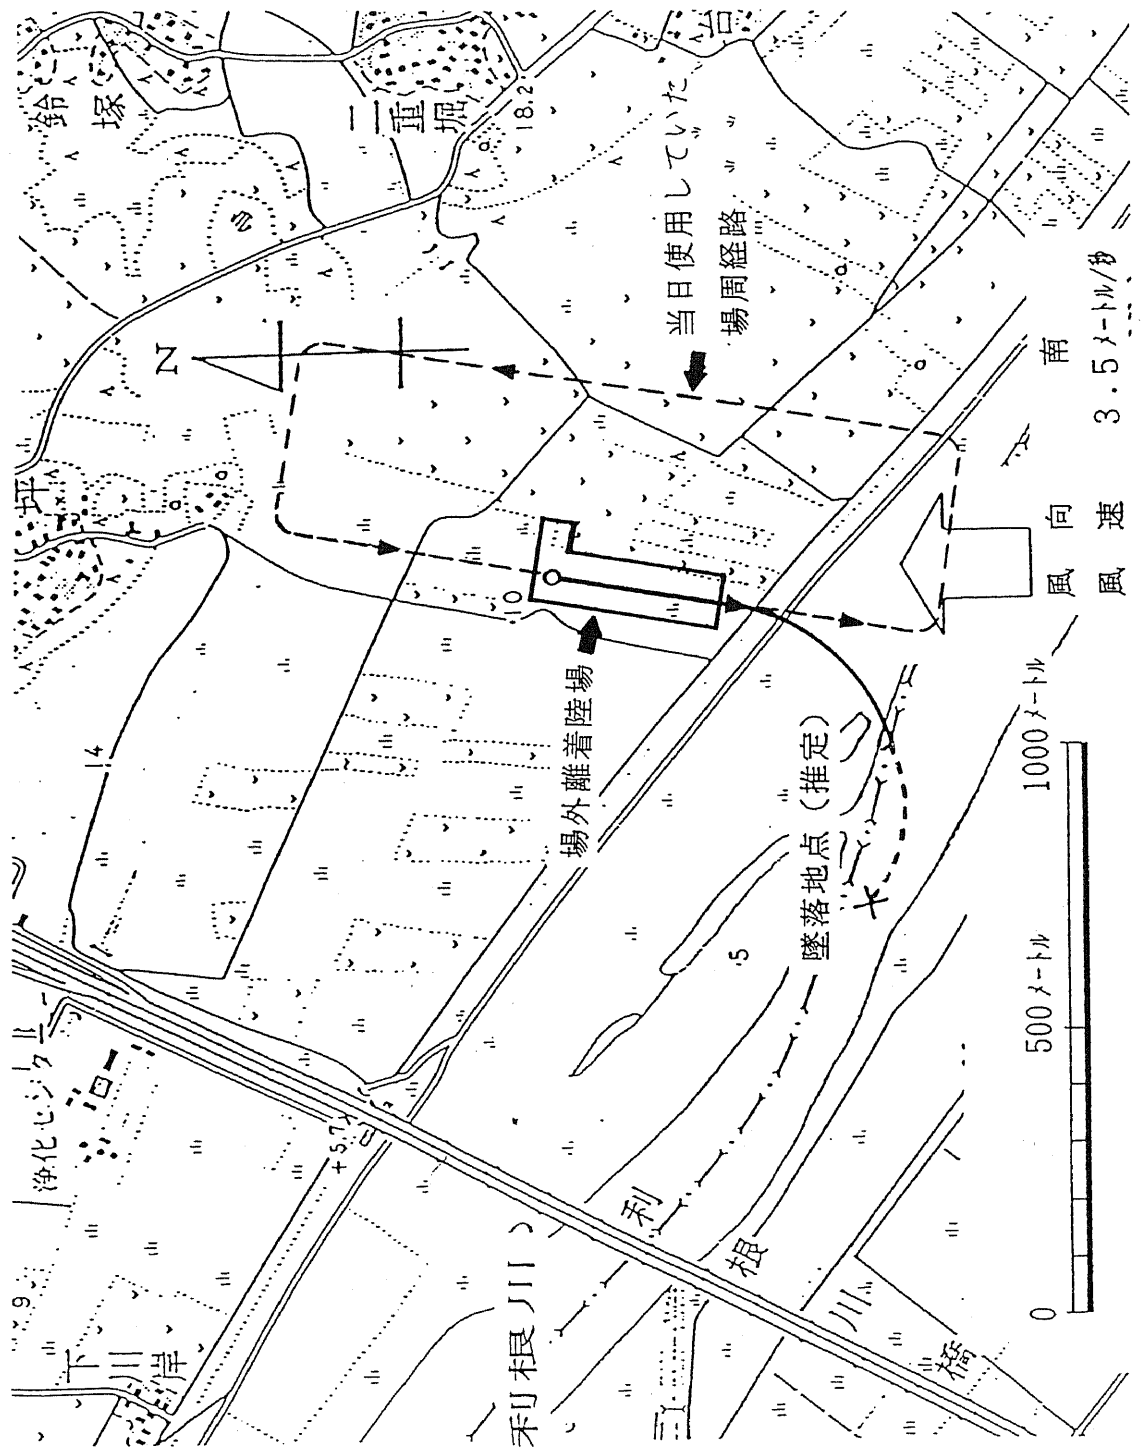
付図 1 推定飛行経路図

離陸から墜落までの状況を見ていた数名の目撃者によれば、同機は尾輪を地面から離さず滑走し、その姿勢のまま離陸し、上昇しながら次第に機首が右に偏向し、高度が200～300フィートになったころ、急に右に傾いて、きりもみ状態に陥ったとのことであった。

事故発生場所は、千葉県柏市大青田地先の利根川水面上で事故発生時刻は16時25分ごろであった。(付図1参照)
