**航空事故調査報告書**  
**大村陸運有限会社所有**  
**エンストロム式280FX型 J A 7 7 2 5**  
**愛知県海部郡弥富町**  
**平成元年7月19日**

平成2年6月6日  
航空事故調査委員会議決  
委員長 武田 峻  
委員 薄木 正明  
委員 宮内 恒幸  
委員 東 昭  
委員 竹内 和之

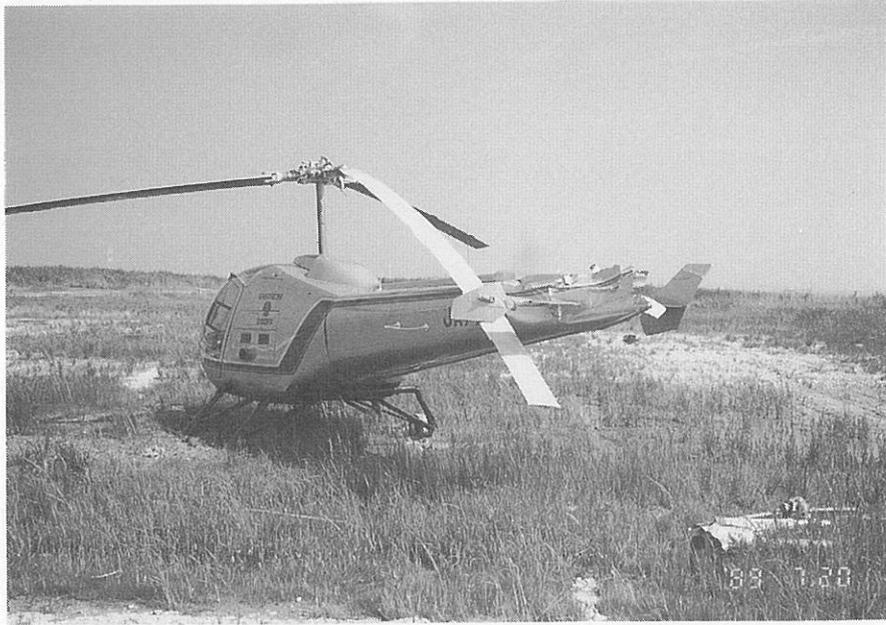
| メイン・ロータ・ブレード | 1本破損 |
| メイン・ロータ・ピッチ・リンク | 1本切損 |
| テール・ブーム | 切損 |
| テール・ロータ・ドライブ・シャフト | 切損 |
| テール・ロータ・ギア・ボックス | 離脱 |
| 水平・スタビライザ | 破損 |
| バッチカル・スタビライザ | 破損 |

3.1.4 機長は、オートロテーションによる着陸を実施したが、着地時軽いショックがあったと述べていること、また、事故現場にはスキッドの後部から着地したと認められる明瞭な跡があることから、同機は、着地の際、水平姿勢が保たれずスキッドの後部から落着気味に着地し、その反動でテール・ブームが上がりとともにメイン・ロータ・ブレードがフラッピングを起こして下がり、両者が接触し、テール・ブームが切断されたものと推定される。

# 写真-1 機体の損傷状況

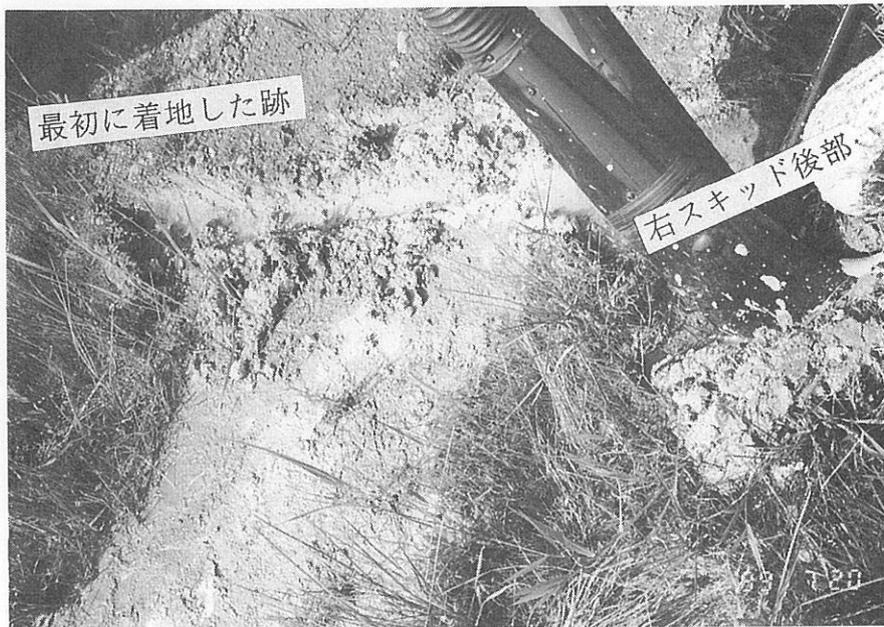
本事故は、飛行中エンジンを不調と認識した機長が、オートロテーションによる着陸を実施したが、着地時スキッドの後部から到着気味に着地したため、その反動でメイン・ロータ・ブレードがテール・ブームを切断したものと推定される。

# 写真-2 着地面の状況
