航空事故調査報告書

アイパーフォーマンス式クイックシルバー-MXL II 型超軽量動力機

大分県北海部郡佐賀関町

平成元年 1 1 月 4 日

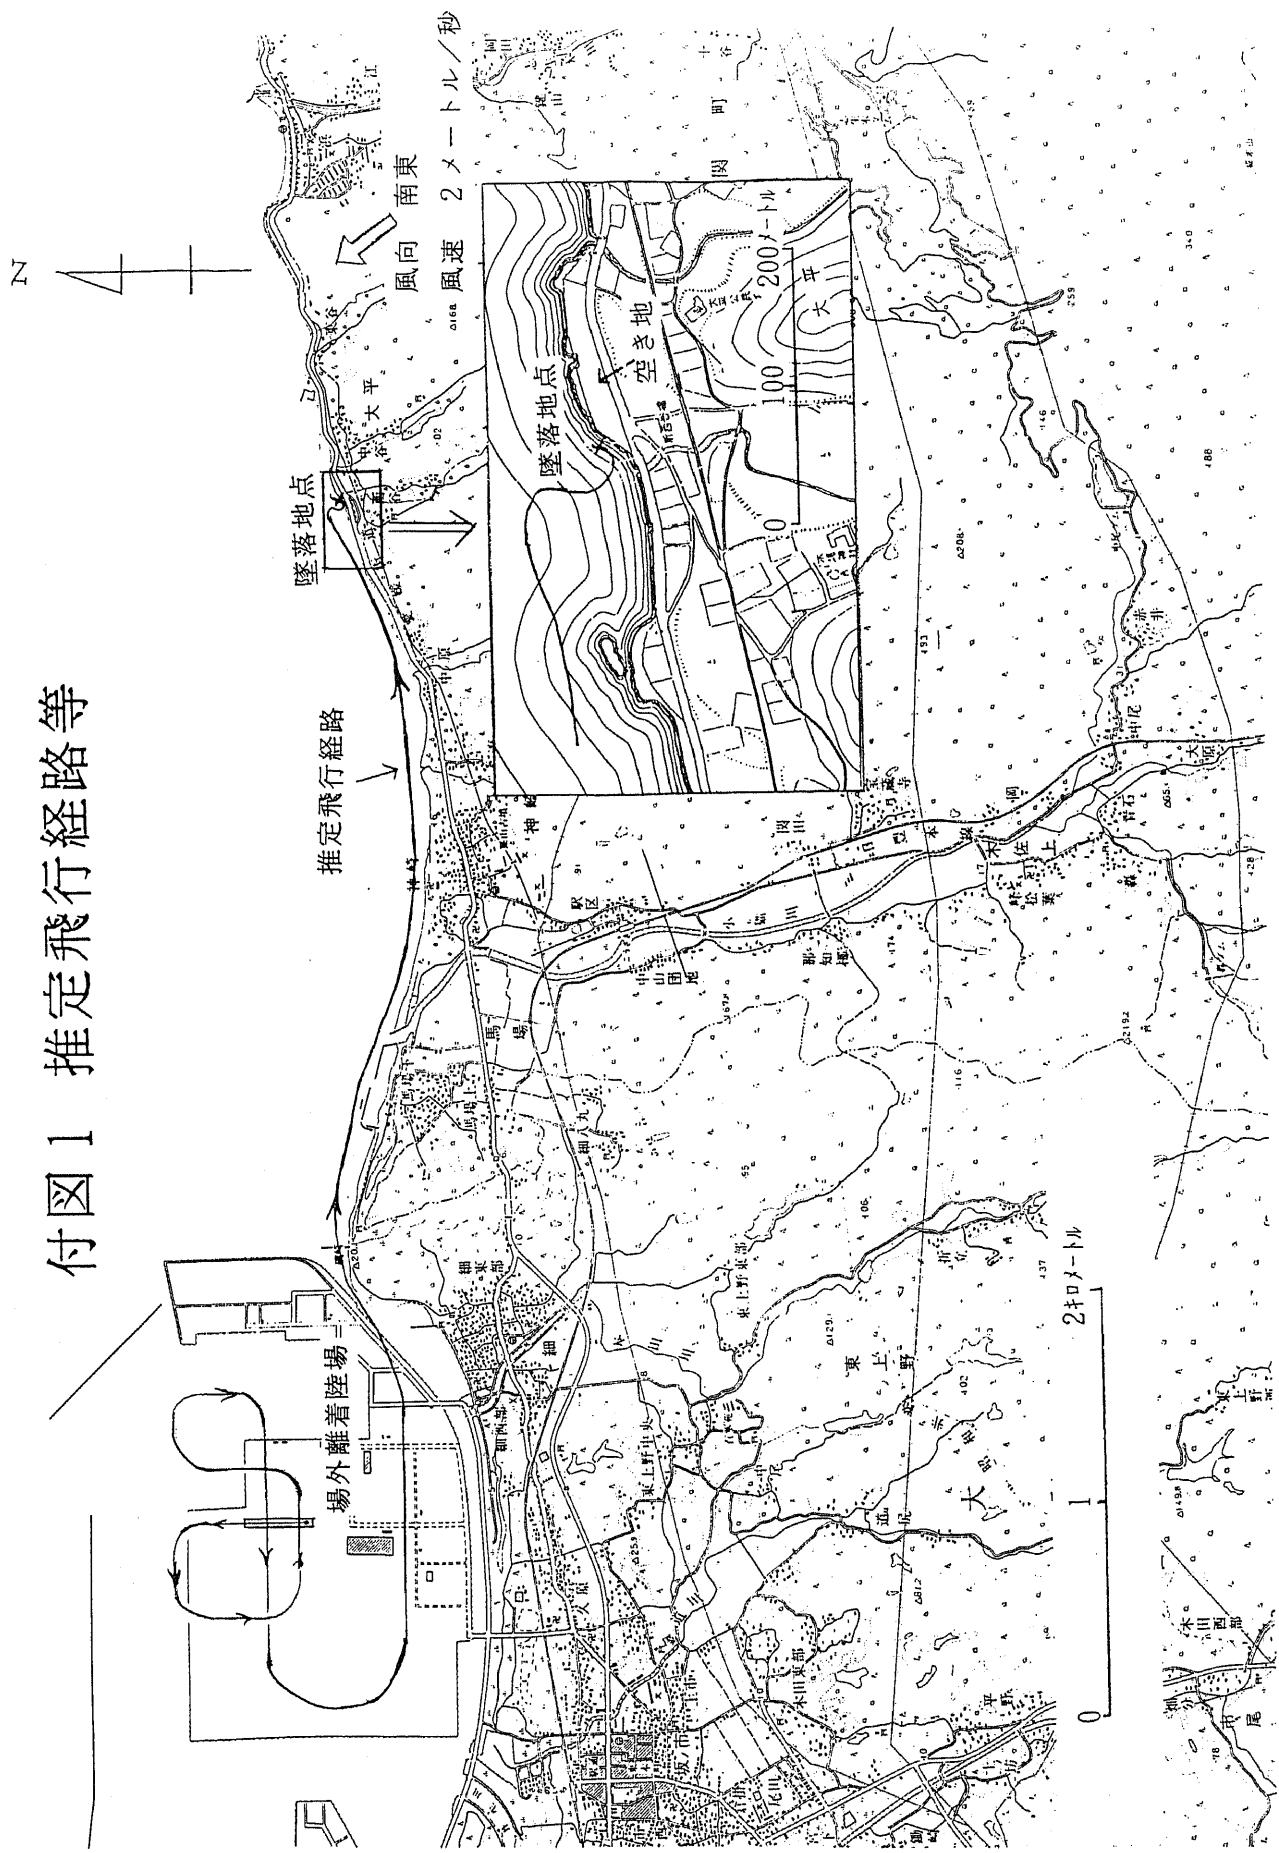
付図1 推定飛行経路等

高速で地上走行訓練を行っていたところ浮揚してしまったのでそのまま飛行することにし場外離着陸場の周辺を飛行した。この間、同機に異常がなかったので、海岸線沿いに東に飛行することにした(付図1参照)。高度約150メートル、速度約70キロメートル/時で海岸線沿いに飛行していたが、同離着陸場から約5キロメートル東の位置にさしかかったときエンジン音が高い周波数の音に変化し、プロペラの推力が失われたことを感じたので、直ちに右斜め下に見える海岸線沿いの空き地に不時着することを決意し、そのことを同乗者に知らせ右へ変針した。同乗者がエンジンを止めて燃料コックを閉じた。高度に余裕があったのでS字を描きながら進入を行ったが、高度を下げ過ぎてしまい海岸線に沿ったコンクリートの護岸に衝突のおそれが生じたため左へ回避して海上に不時着しようとしたが、旋回中に機首が下がり、上げようとしたが舵が効かなかった。同機は、護岸から約10メートルの岩場に墜落した(写真1参照)。

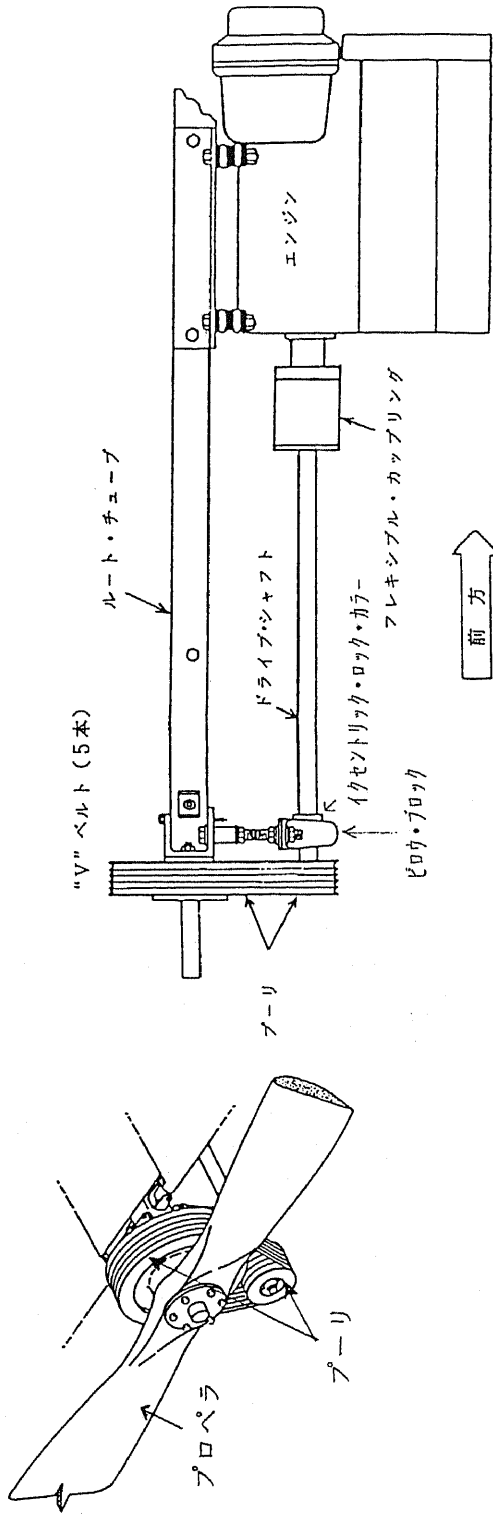
付図2 ドライブ・システム図

2.9.1 同機のオーナーズ・マニュアルによれば、エンジンの動力は、ドライブ・シャフト、プーリ、Vベルト及びプーリを経由してプロペラに伝えられる(付図2参照)。ドライブ・シャフトにはエンジンの運転中に同シャフトが前後に動かないようにイクセントリック・ロック・カラーが取り付けられている。

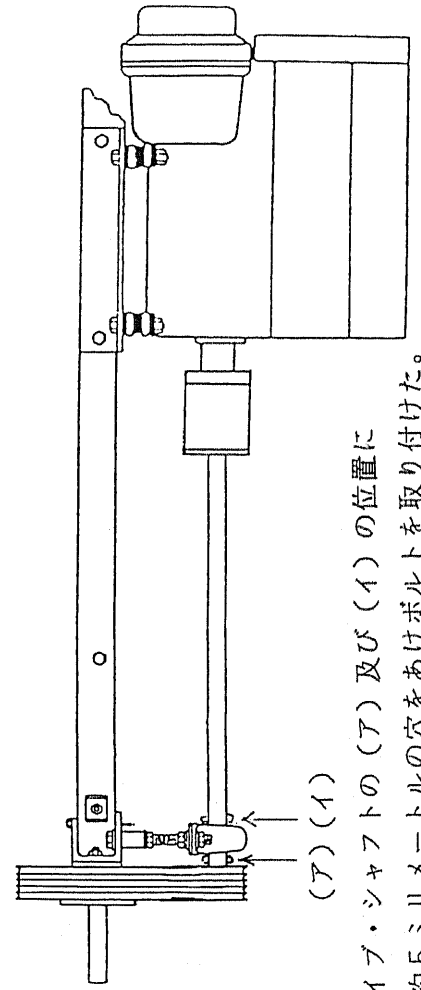
付図3 改修状況

拘束するため、付図3に示すようにドライブ・シャフト(径約24.5ミリメートル)の(ア)及び(イ)の位置に電気ドリルでおよそ5ミリメートルの径の穴をあけ、それぞれの穴にボルトを差し込み同ボルトをセルフ・ロックナットで止めるたことである(付図3参照)。操縦者は上記のマニュアルを所持していたがイクセントリック・ロック・カラーが記載されていることについては気付かなかったことである。

ドライブ・シャフトの(ア)及び(イ)の位置に直径約5ミリメートルの穴をあけボルトを取り付けた。

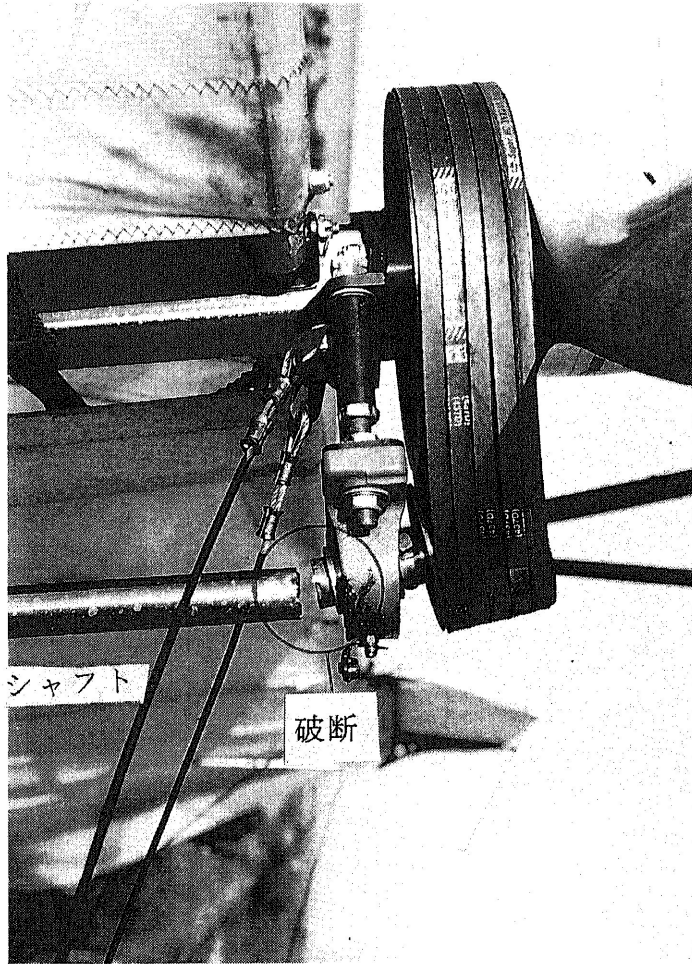
写真2 ドライブ・シャフトの破断

胴体前部	破損
胴体パイプ・フレーム	変形
ドライブ・シャフト	破断(写真2・3参照)

破断

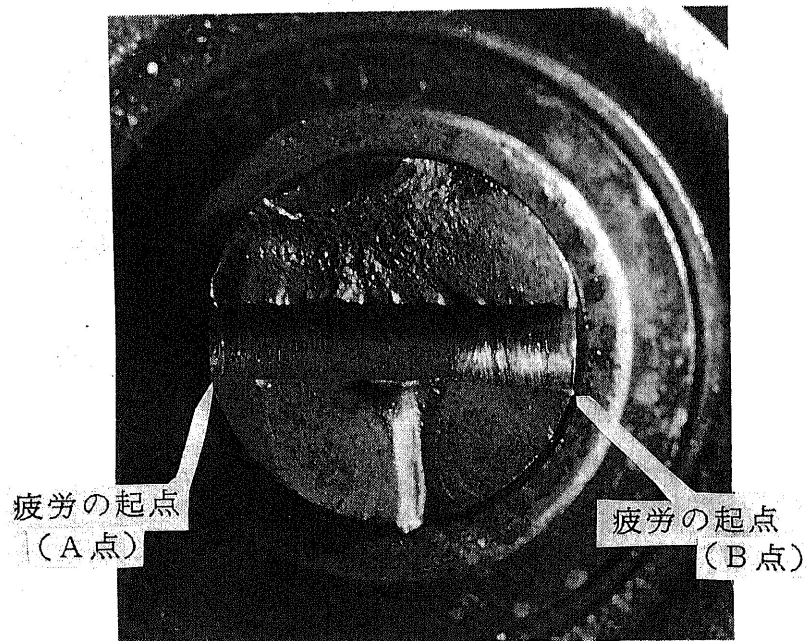
写真3 ドライブ・シャフトの破断面

2.3.2項に示すドライブ・シャフトの破断について調査を行った。破断は、操縦者がシャフトの前後動を拘束するボルトを取り付けるためあけた穴の位置((イ)の位置)で生じていた。写真3はその破断面である。破断面の中央にはボルト穴(径約5ミリメートル)があり、この穴を境に破断面の半分はA点及びB点を起点にして伝播したとみられる疲れ破壊を示すビーチ・マークがみられ、反対側の半分は延性破壊の様相を呈している。これらのことから、ドライブ・シャフトは、まず、穴を境に半分が疲れ破壊し、その後残りの半分が一気に延性破壊したものとみられる。

3.1.3 ドライブ・シャフトの破断は、操縦者が同シャフトの前後動を拘束するボルトを取り付けるため穴をあけたことにより、断面積が減少するとともに応力集中箇所を生じ、応力集中箇所から生じた疲れ破壊が急速に伝播したことにより生じたものと認められる。
