航空事故調査報告書
新中央航空株式会社所属
ブリテンノーマン式BN-2B-20型JA5290
新潟空港北約12マイル海上
平成2年3月26日

平成2年7月4日

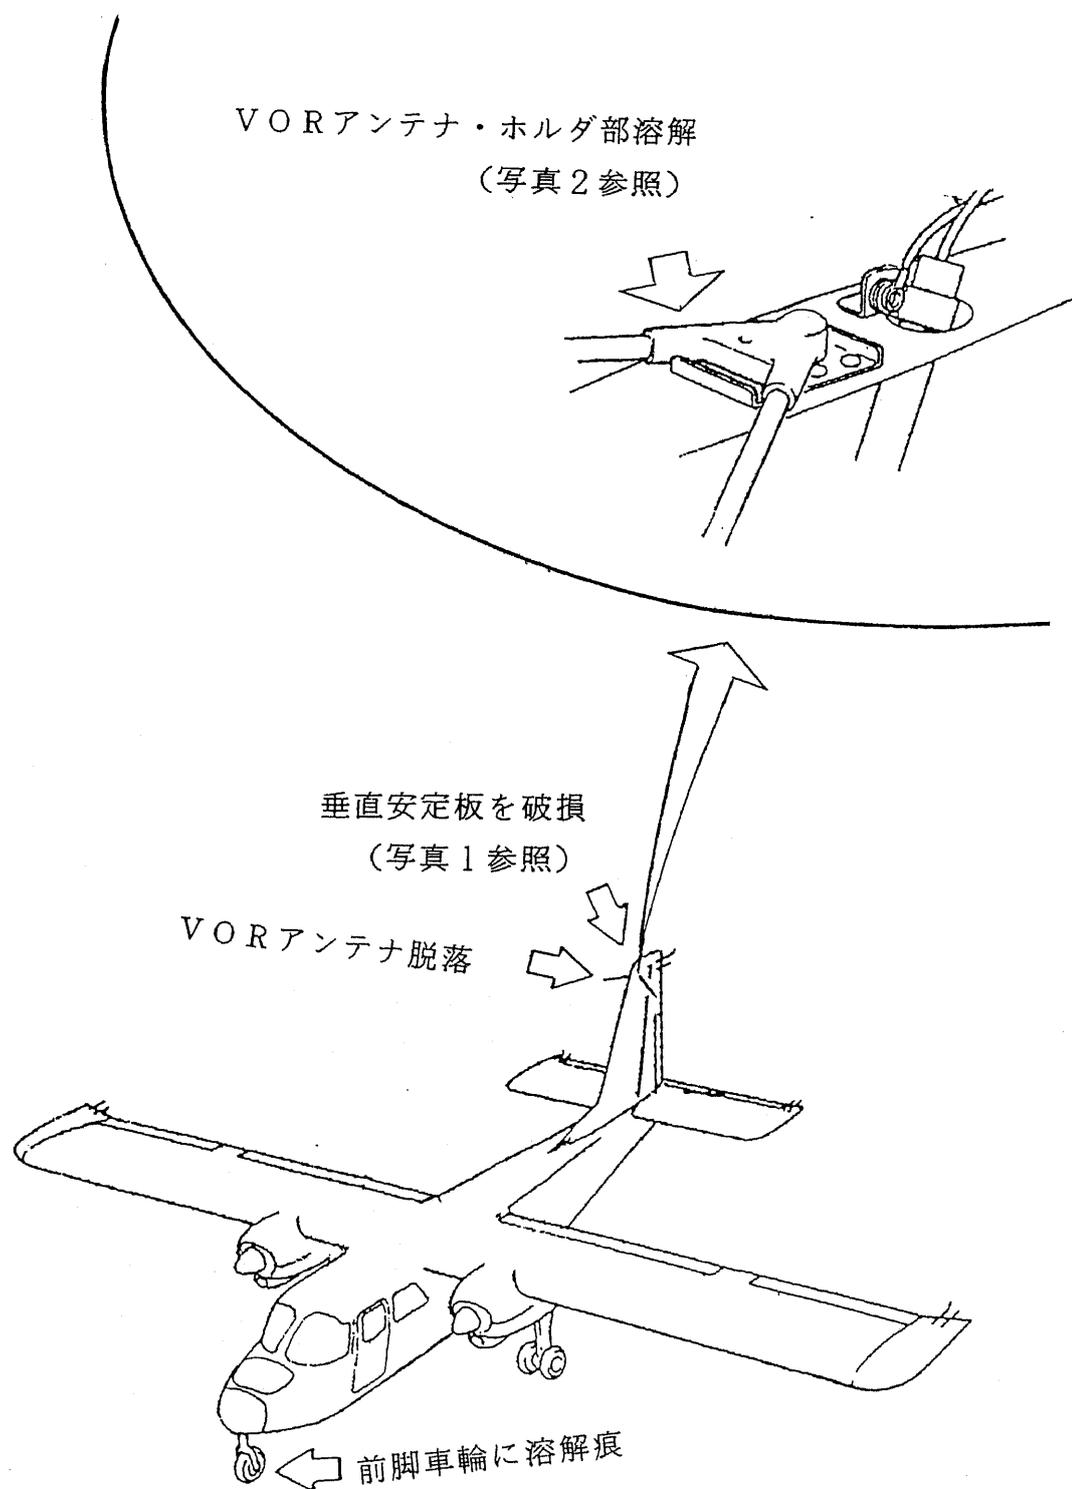
付図 2 機体損傷状況

- (1) 垂直安定板は、外板が外側にめくれ一部が焦げており、VORアンテナの右側部分が脱落していた。(写真1参照)
- (2) 前脚車輪は、ホイールに一部溶解痕があった。
- (3) ADFループ・アンテナ、フラックス・バルブ、及び磁気コンパスは、機能不良となった。
- (4) 以下の部品が磁気を帯びた。
 - (ア) 左右主脚
 - (イ) 左右エンジン・マウント
 - (ウ) ラダー・タブ・コントロール・チェーン
 - (エ) エレベータ・タブ・コントロール・チェーン
 - (オ) エンジン・コントロール・ケーブル
 - (カ) ウインド・シールド上部両側の構造金具
 - (キ) キャビン・シート・フレーム・チューブ
 - (ク) ヒータ・コントロール・ケーブル

- 3.1.1 機長は、適法な航空従事者技能証明及び有効な航空身体検査証明を有していた。
- 3.1.2 同機は、有効な耐空証明を有し、調査結果から事故発生まで異常はなかったものと推定される。
- 3.1.3 14時50分の新潟航空測候所の特別観測では、新潟空港の北1マイルの海上に積乱雲及び漏斗雲が観測されており、当日の天気概況では、事故発生約2時間後の16時を中心に積乱雲が観測されている。このことから、事故当時の新潟空港周辺の大気は不安定であったものと推定される。
- 3.1.4 同機のVORアンテナの合成樹脂製ホルダ右側部分が異常に溶解し、前脚車輪ホイールの一部に溶解痕が見られること及び搭乗者の口述から同機は被雷したものと認められる。なお、損傷状況から、雷電流はVORアンテナから入り、機体外板を伝わって、前脚車輪ホイールから海へ抜けたものと推定される(付図2、写真1、写真2参照)。

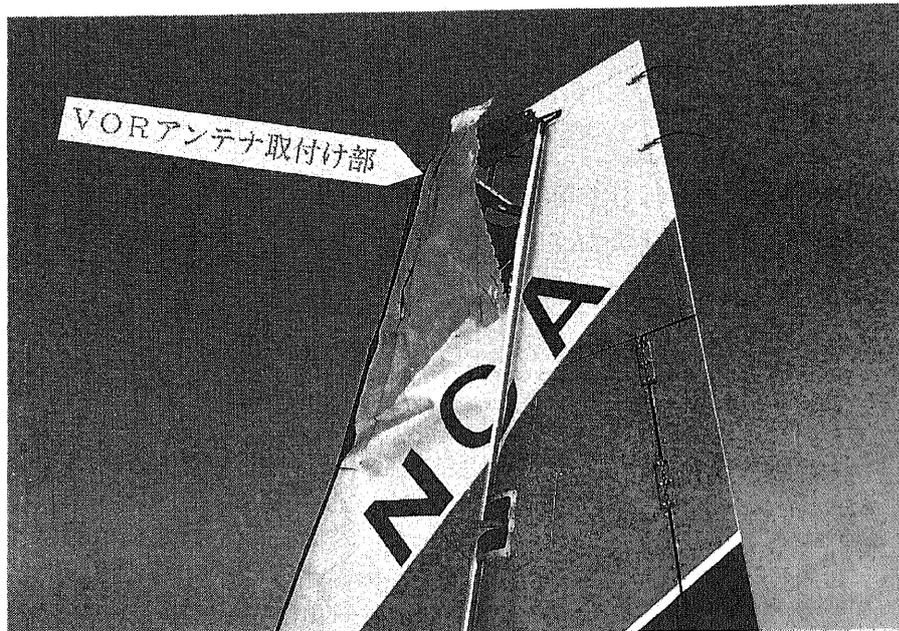
写真 1 被雷した垂直安定板

3.1.5 垂直安定板のリブ及び外板の損傷は、その損傷状況から、被雷したことにより、アンテナとリブの間に放電が起こり、ホルダーが溶解し、垂直安定板内部の空気又は水分が高温度になり、急激に膨張して外板を外側に押し広げたものと考えられる。
