航空事故調査報告書
日本モーターグライダークラブ所属
スポルタバ式RF5B型 J A 2 1 9 7
茨城県大利根場外離着陸場
平成2年3月16日

平成2年7月18日

航空事故調査委員会議決

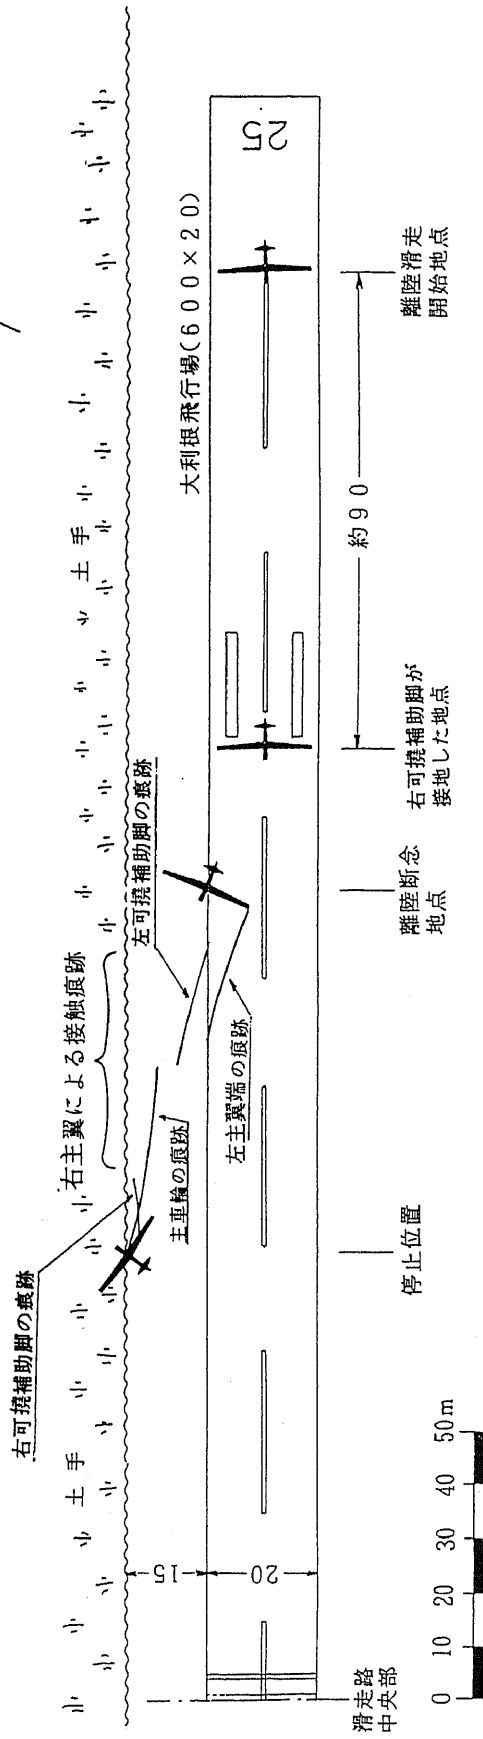
付図1 離陸滑走推定図

機体はさらに右に偏向し左に横滑りの状態で約50メートル滑走し、機首を滑走路の方向から右に約120度偏向した状態で土手に乗り上げ停止した（付図1参照）。

3.1.6 同機は接地して右に大きく偏向した後左横滑りを生じて、左可撓補助脚が撓み、左主翼端をこすりながら滑走路から逸脱した。このため練習生は離陸を断念してエンジンを絞りブレーキ操作を行ったが、着陸帯外側の土手の葦の繁みに右主翼端が接触し、機首が更に偏向し横滑りの状態で約50メートル滑走し、この間に主脚、尾輪等を損傷して土手に乗り上げた状態で停止したものと推定される。
