航空事故調査報告書
本田航空株式会社所属
スリングスビー式T67M MK II型JA4056
立川飛行場
平成元年11月5日

平成2年7月18日

航空事故調査委員会議決

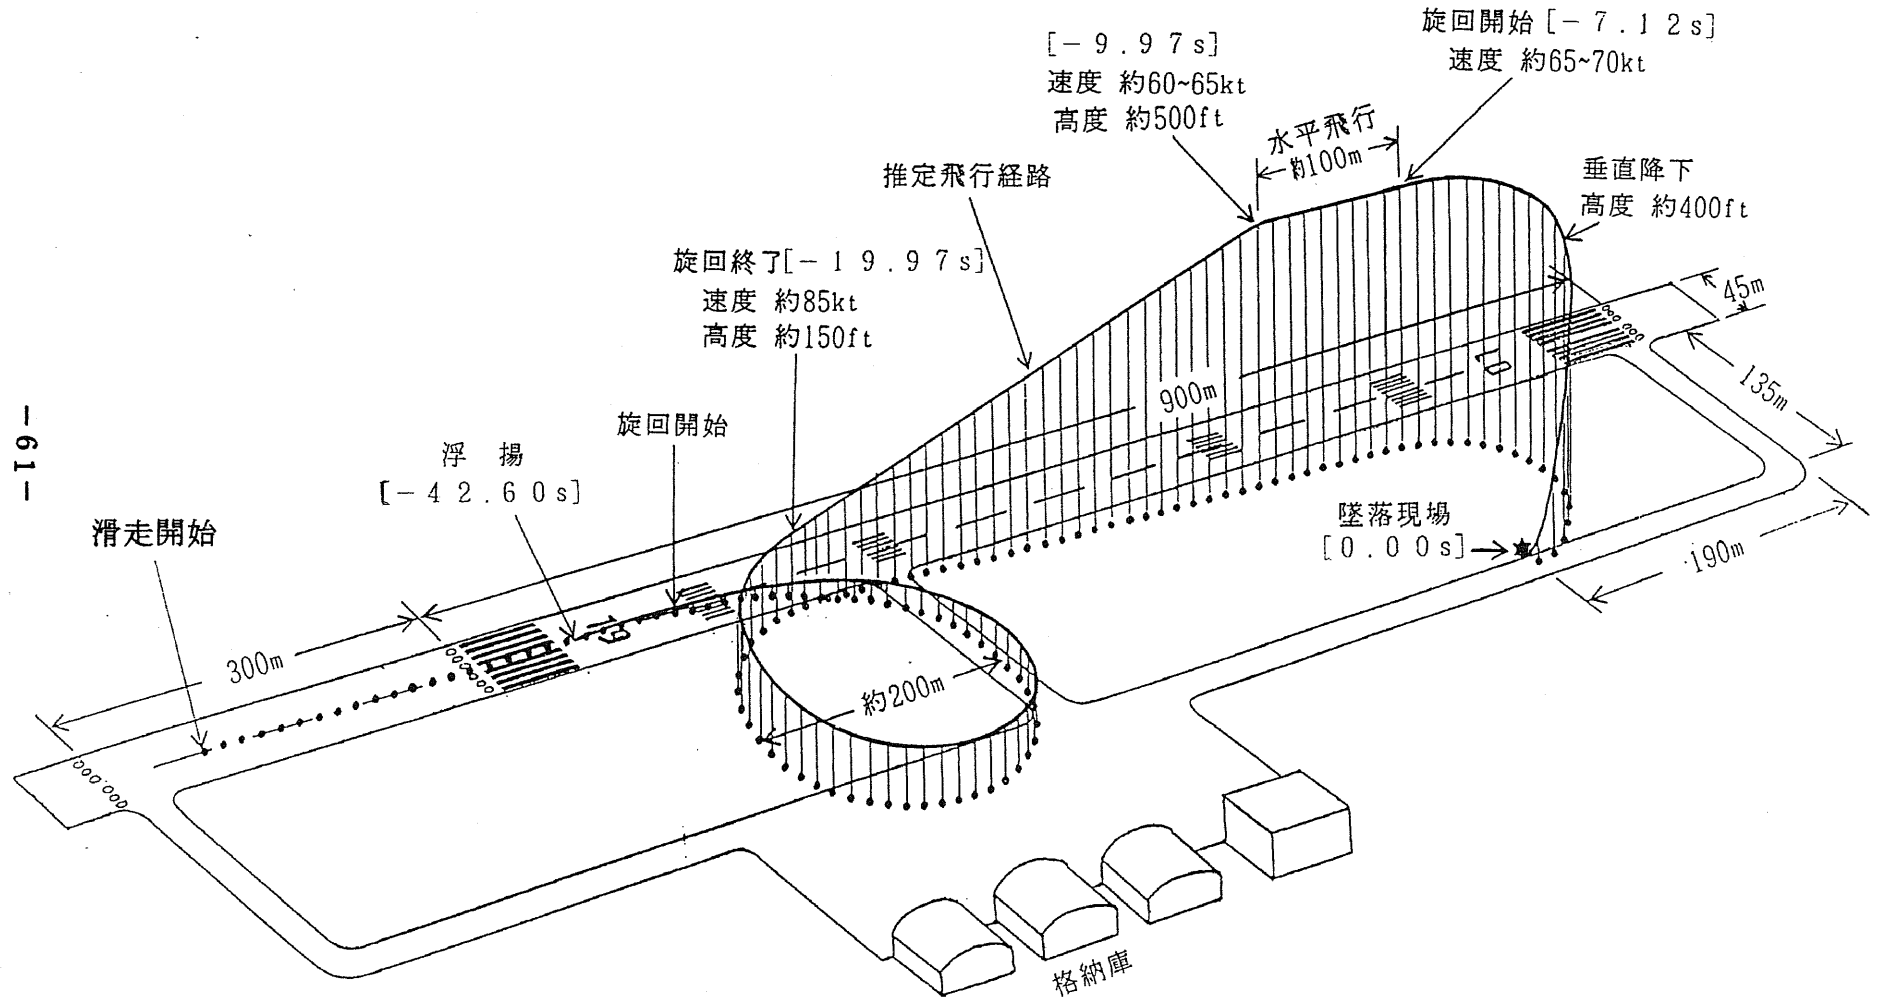
付図 1

同機は同飛行場の滑走路19側オーバー・ラン末端から発煙を行いながら離陸を開始し、約300メートル滑走して浮揚した直後、右側に360度の旋回上昇を行った。対地高度(以下「高度」という。)約150フィートで旋回を終了するとともにフラップを上げ、滑走路の右側をほぼ滑走路に沿って上昇飛行し、滑走路19の終端の手前約200メートル、高度約500フィートで水平飛行に移行した。約100メートル水平飛行を行った後、右に急旋回を開始し、バンク角が深くなるとともに機首が下がり始め、機首が西の方向に向いたころ、高度約400フィートで垂直降下姿勢となった。この直後にエンジン音が小さくなり、緩徐な右旋回を続けながら逐次機首が引き起こされ、機首が真下から約30度上がった時にエンジン音が一瞬大きくなったが再び小さくなった。

同機は、その後、降下姿勢から機首が上がらず、機首方位160度、右バンク角約20度、機首下げ角度約45度で滑走路と誘導路との間の誘導路寄り草地に右主翼から墜落して炎上した。(付図1、付図2参照)

同機は、滑走路19側のオーバー・ラン部分から発煙をしながら離陸滑走を開始し、約300メートル滑走して速度約60ノットで浮揚し、最初の接地帯標識の手前で右旋回を開始した。この旋回は、半径が約100メートル、バンク角が約50度の急旋回で、旋回終了時の速度は80~85ノットであった。この旋回時には、飛行経路が観衆のいる地域の上空まで及んでいたことが考えられる。旋回終了後、同機はフラップを上げ滑走路の

やや右側をほぼ滑走路に沿って南に向かって上昇した。約10秒間上昇して速度が約60～65ノット、高度が約500フィートのところで水平飛行に移行し約3秒間で約100メートルを直進、その後、速度65～70ノットで右に急旋回を開始し、逐次バンク角が深くなるとともに機首が下がり始め、機首が西に向いたころ、高度約400フィートで垂直降下姿勢になった。この時の速度は約90ノットであった。

その後、同機は垂直降下姿勢から機首を上げながら降下を続け、その途中に機首方位160度、右バンク角約20度、機首下げ角度約45度で草地に墜落した。(付図1参照)

上記(1)、(2)及び目撃者の口述から、離陸から事故発生までの間の飛行状態及び経路を付図1のとおり推定した。

推定飛行経路図

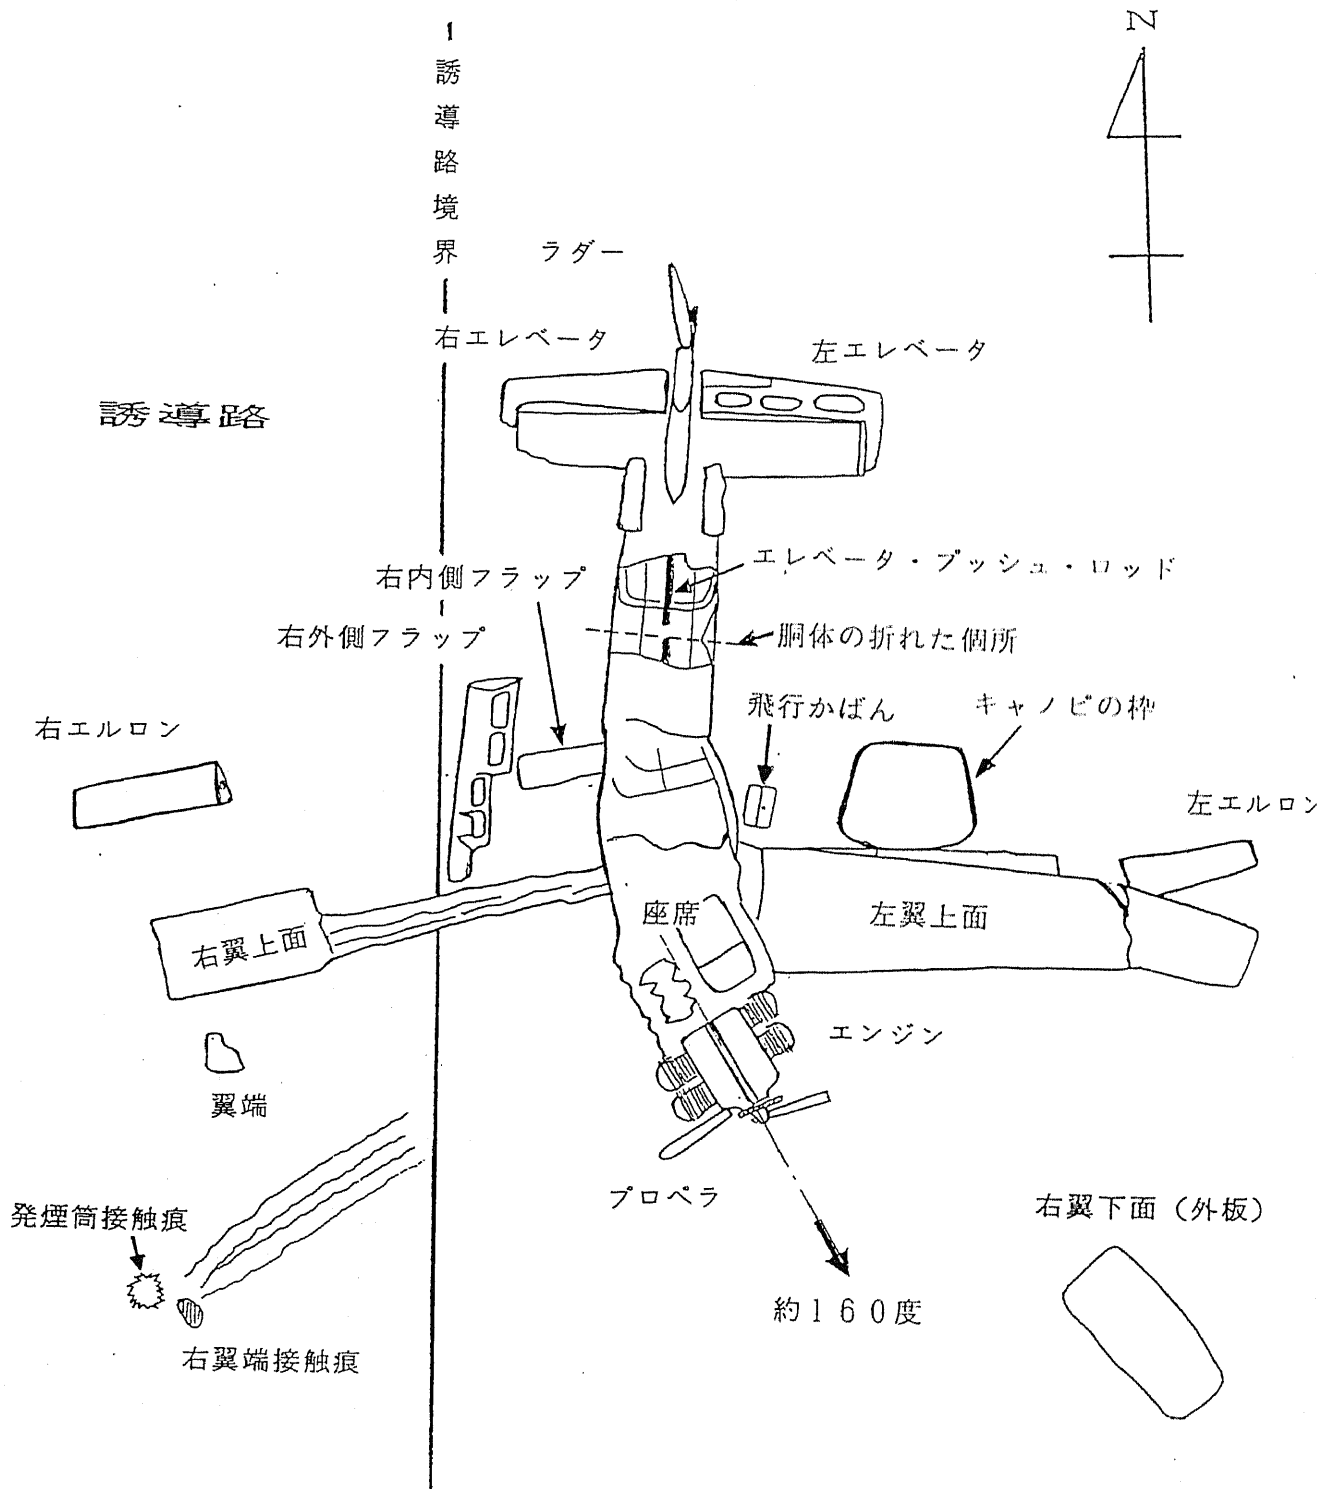
付図2 残骸分布状況

- (1) 胴体の操縦席部及び計器盤は破損あるいは焼損していた。
また、胴体後部は主翼と尾翼の中間付近で曲がり破損していた。
- (2) 左主翼は破損していた。
右主翼は胴体から分離し大部分が焼損しており、下面のパネルは左主翼の前方に飛ばされていた。
- (3) 左右のエロン及びフラップは主翼から脱落し破損していた。

- (4) 右エレベータは取付部で尾翼から分離破損し、左エレベータの一部は焼損していた。
- (5) 主脚は両脚とも主翼から脱落し、脚柱は変形していた。
また、前脚は胴体下部にめり込み破損していた。
- (6) 左席の操縦桿は、操縦桿下部のハウジングのろう付け部が分離しており、取り付け部が変形していた。(写真1参照)
また、エレベータ・コントロール系統は、プッシュブル・ロッドが操縦桿のクロス・チューブ付近及びフレーム7のアイドラ・アーム付近のアイボルトの個所で破断していた。

- (7) エレベータ・ベルクランクは根元付近で切損していた。
- (8) 計器盤及び計器は大部分が焼損していたが、次の計器等について、一部その指示及び指針の位置が判読できた。
- | | |

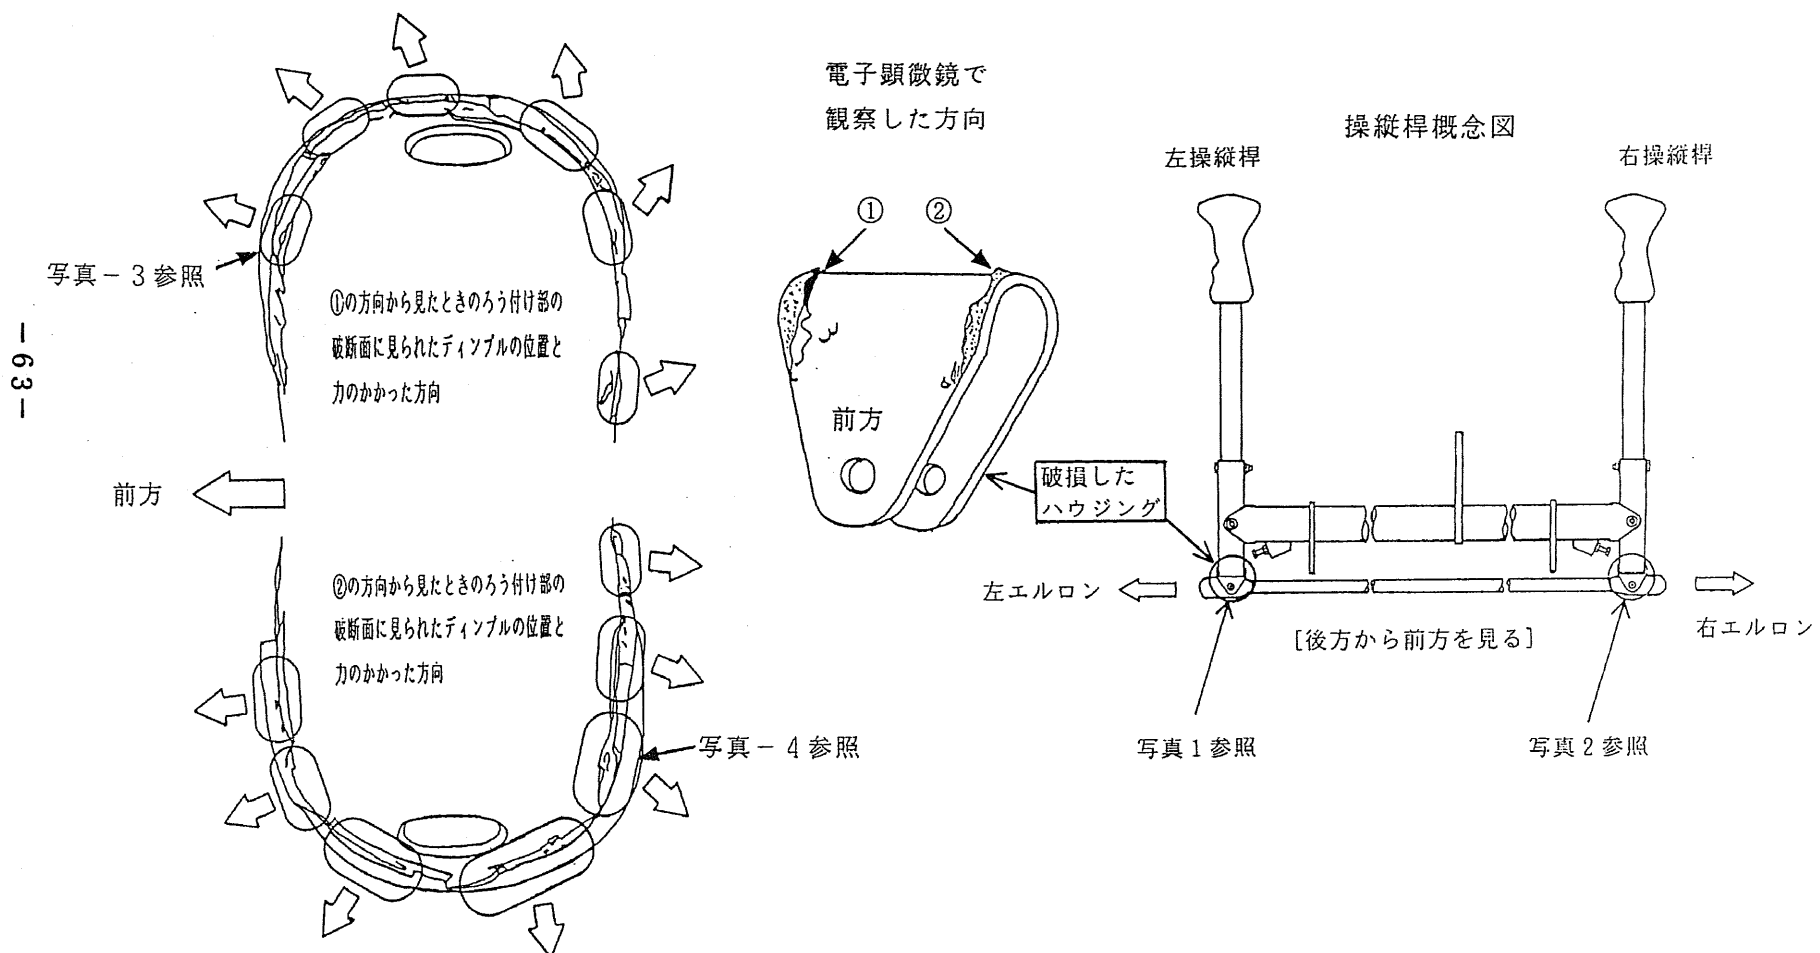
付図 3

2.3.2(6)項に述べたとおり、左席の操縦桿下部のハウジング接合部(ろう付け部)が分離していた。このろうは航空機製造者からの資料によると真鍮で、その組成は、銅60%、亜鉛39.7%、シリコン0.3%であった。このろう付け部の破断面を電子顕微鏡で観察した結果、疲労破面は認められず、鉄・銅・真鍮等の金属が衝撃で剪断破壊する際に発生するディンプルが、多数認められた。

また、接着面に十分なろうの浸透が見られず、ろう付けの状態は良好ではなかった。

このため、右席の操縦桿のハウジングのろう付け部を調査したところ、製作時にできたと思われる「す」が数箇所見られた。また、ろう付けの肉盛りが、一部形成されていない部分があり、この部分に約1センチメートルのクラックが認められた。(付図3及び写真3、写真4参照)

操縦桿下部ろう付け部の破断面のディンプルの位置と力のかかった方向

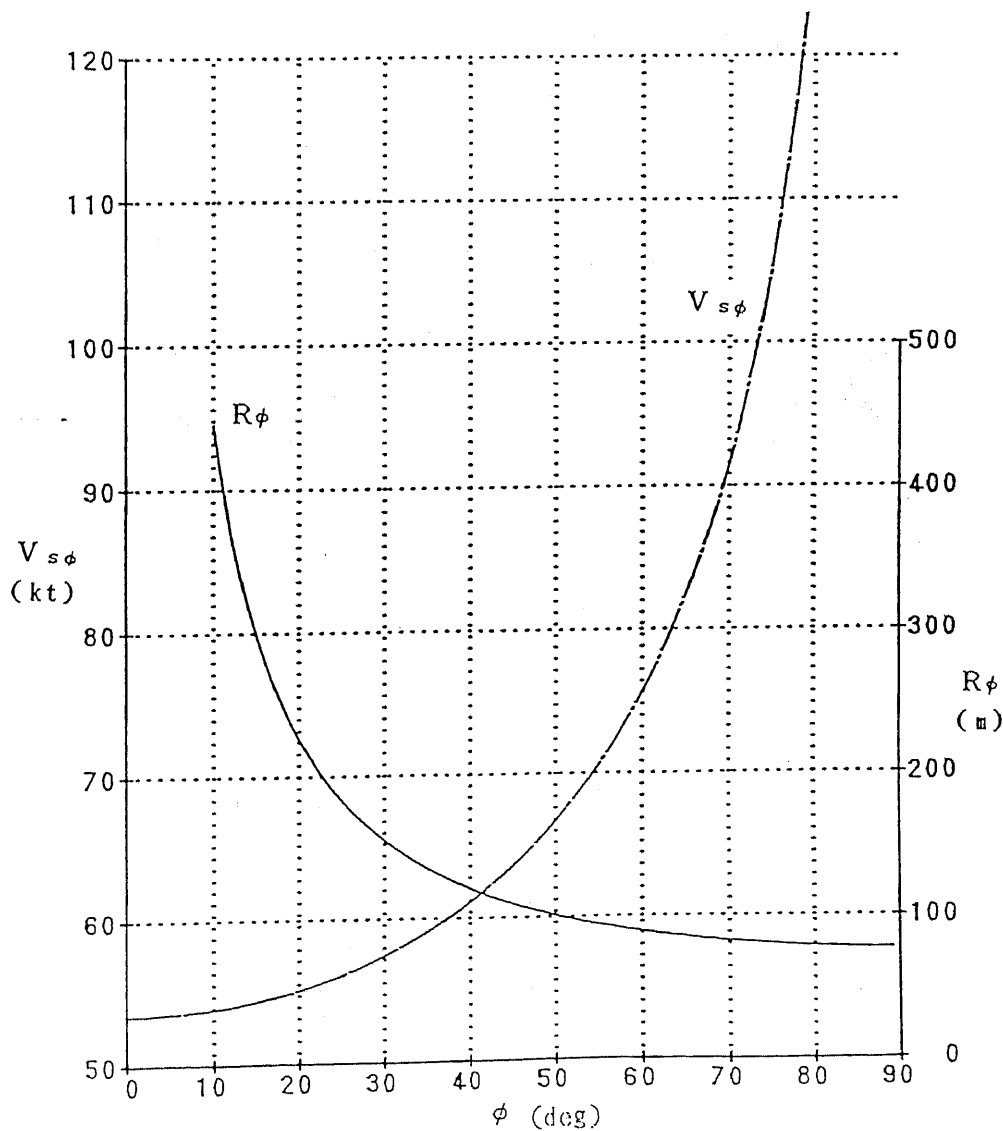
付図 5

同機の定常水平旋回時の失速速度等及び旋回半径を付図5に示す。

定常水平旋回時の失速速度及び旋回半径
 (スリングスビー式 T 6.7 M MK II 型)

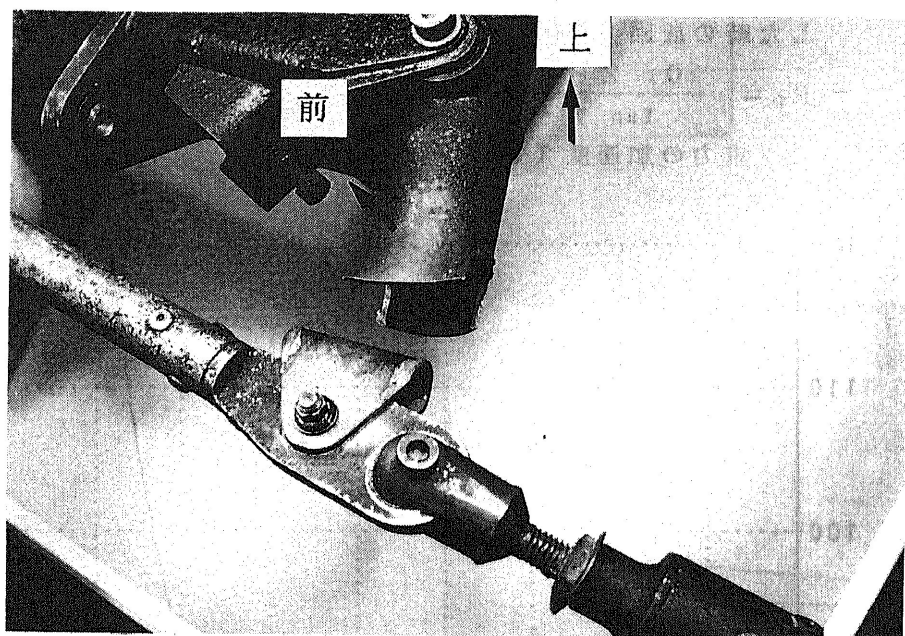
- 3.1.3 2.3.2項に述べたように、左席側の操縦桿下部のハウジング接合部が分離していたが、これは、2.10.2項に述べたように破断面の電子顕微鏡による観察結果から、墜落時の衝撃により分離したものと推定される。
- 3.1.4 前項に述べたこと及びその他の調査結果から、事故発生まで同機に異常はなかったものと推定される。

写真1 左側操縦桿下部の分離箇所

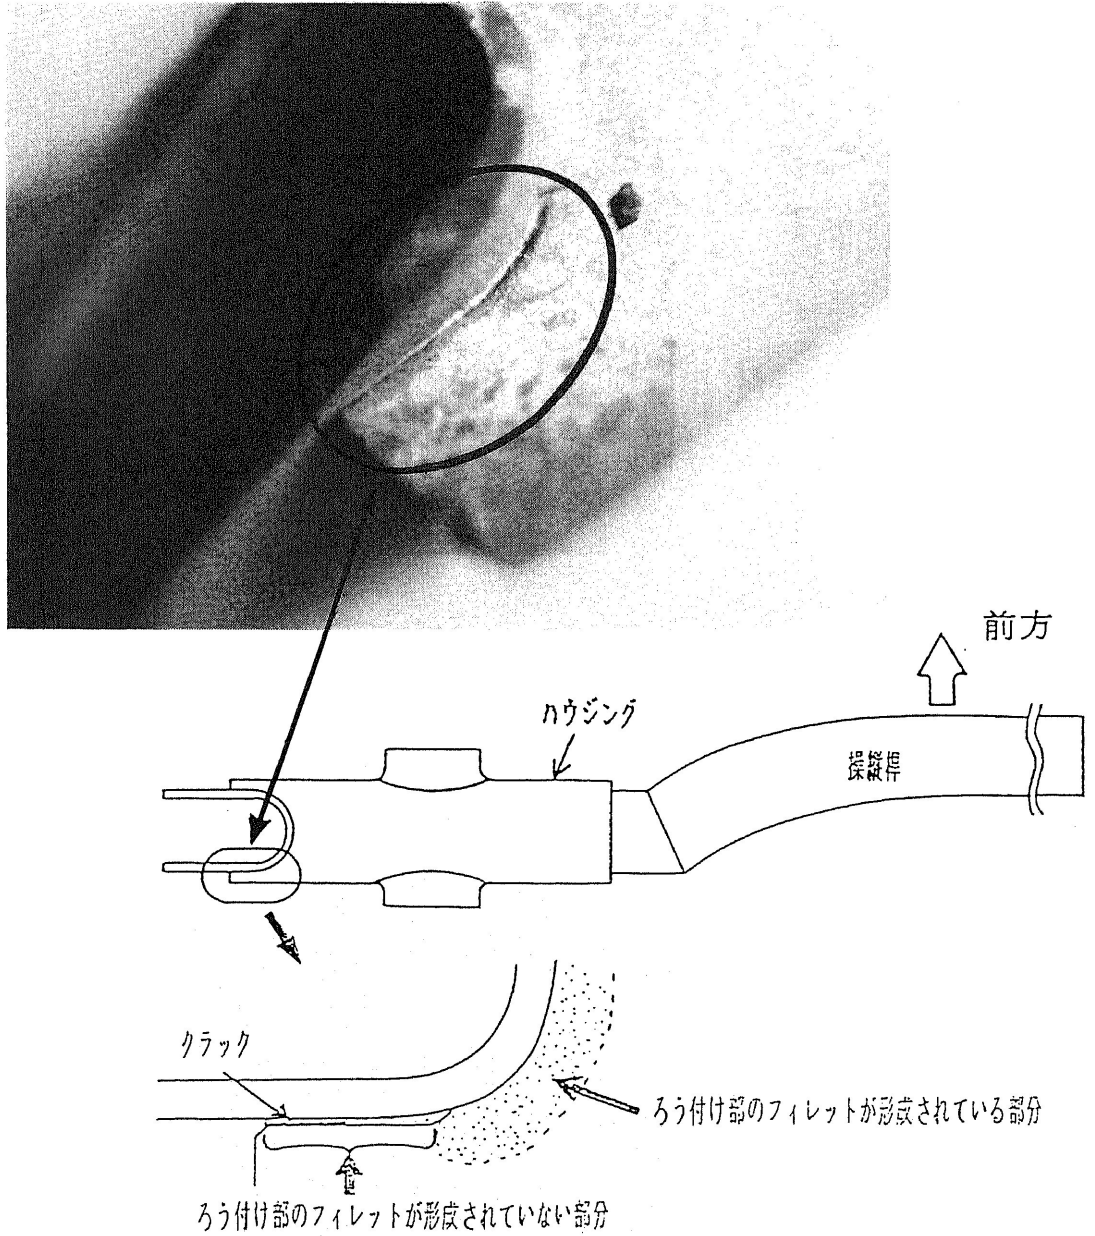
写真2 右側操縦桿下部のろう付け部の状態

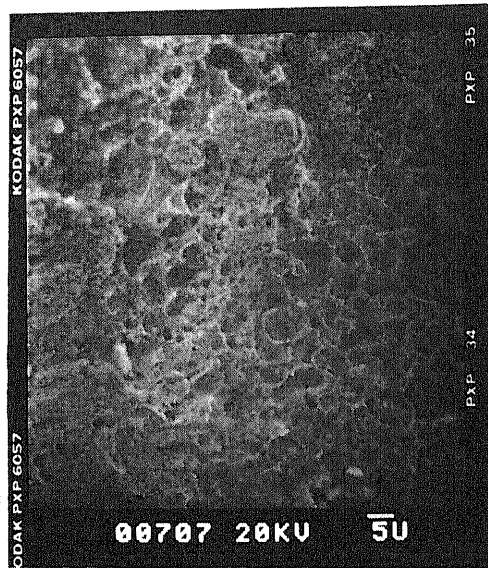
写真3 ろう付け部の破断面の拡大(1000倍)

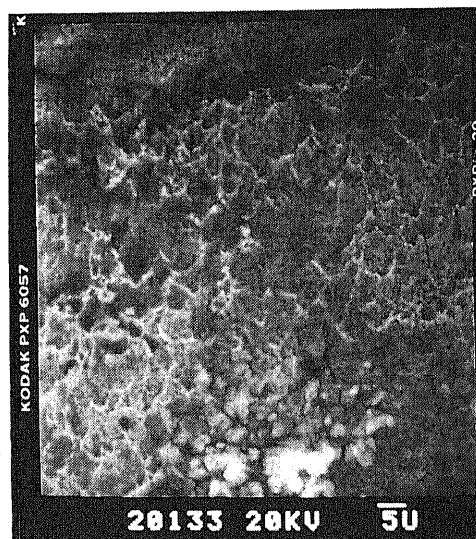
写真4 ろう付け部の破断面の拡大(1000倍)
