航空事故調査報告書
個人所有
ロラデン・シュナイダー式LS-6型JA2400
埼玉県宝珠花滑空場
平成2年4月6日

平成2年8月1日

航空事故調査委員会議決

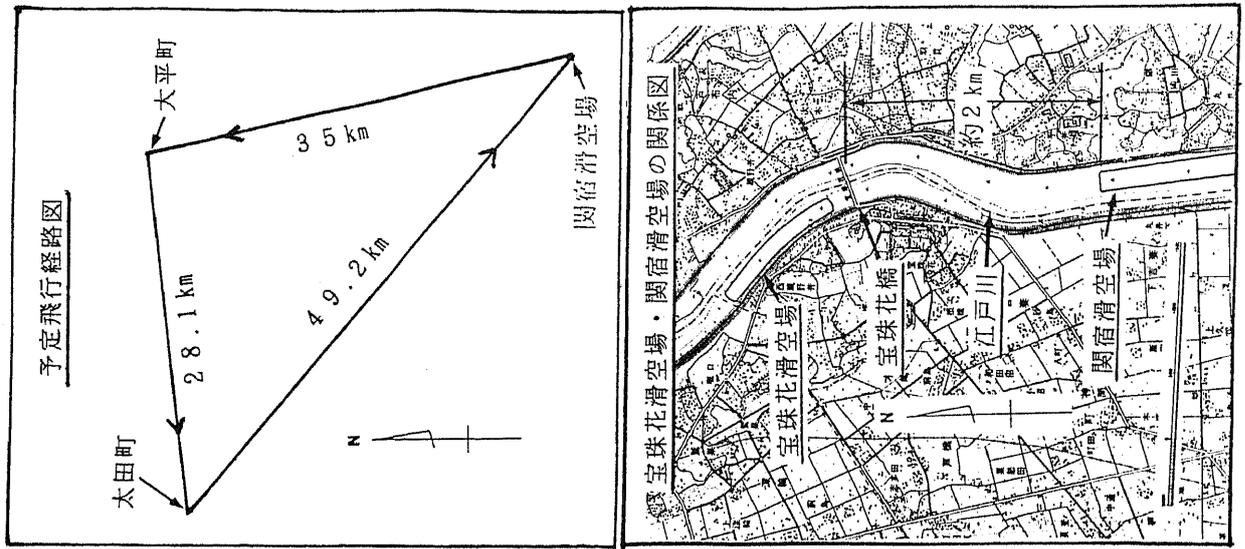
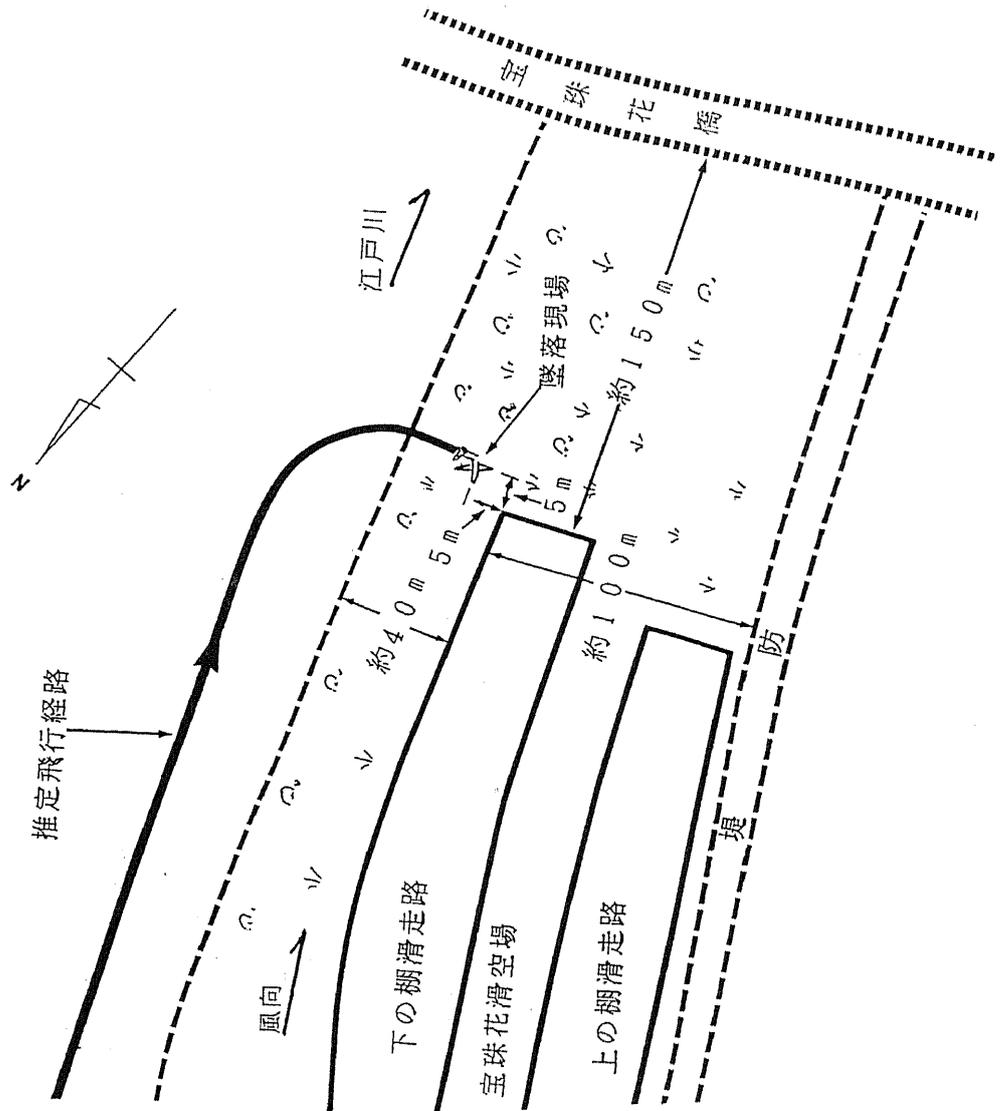
付図1 事故現場見取り図

途中、高度損失が思ったより大きく、滑空場の手前約2キロメートルにある宝珠花橋に近づいたところで、速度が47ノット、高度が200フィート以下となり、滑空場に到達できない可能性があるかと判断し、同橋の手前にある宝珠花滑空場に不時着しようとして右に急旋回を行ったところ、約90度旋回したときに地面に吸い込まれるような沈みを感じ、右翼端が高さ3～5メートルのかん木に接触し、墜落した（付図1参照）。

3.1.4 機長によれば、同機が滑空場の手前約2キロメートルにある宝珠花橋に近づいたところで、速度が47ノット、高度が200フィート以下となり、滑空場に到達できない可能性があるかと判断し、同橋の手前にある宝珠花滑空場に不時着することを決心して、右に急旋回を行ったとのことであるが、同機の墜落現場の調査から、同機が右に急旋回を開始した時期は、宝珠花滑空場の南端真横の江戸川上空を飛行していたころであると推測され、当時の同機の高度が200フィート以下であった

こと、同滑空場南端から宝珠花橋の間には高さ3～5メートルのかん木や高いあしが密生していること及び当時の風が追い風であったことから、同機が右に急旋回を開始した時期は遅かったものと推定される。

3.1.5 前項に述べた状況下で、追風に流されずに旋回して宝珠花滑空場内に着陸するためには、同機はバンク角の大きい右急旋回が必要となり、この急旋回を行っている間に同機は高度が低下し、翼端がかん木に接触して墜落したものと推定される。
