航空事故調査報告書
四国航空株式会社所属
セスナ式172NAT型JA3840
徳島県名西郡神山町
平成2年4月14日

平成2年9月5日

航空事故調査委員会議決

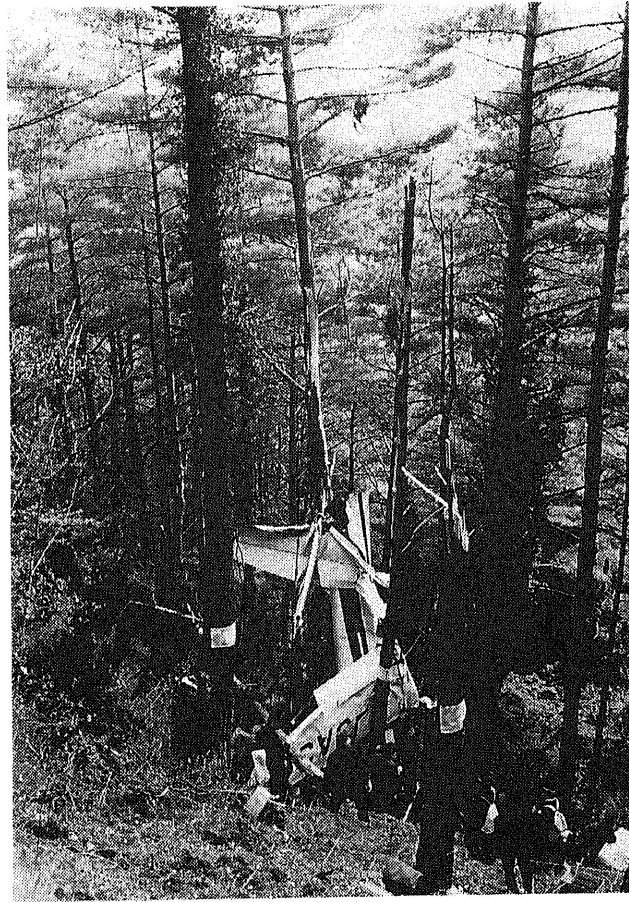
写 真 墜落現場の状況

墜落地点は、徳島県名西郡神山町阿野字持部235番の標高586メートルの山の頂上から約270メートル下った南斜面で、事故発生時刻は11時00分ごろであった（付図及び写真参照）。

右 主 翼	胴体取り付け部から折損
左 主 翼	先端部分が一部破損
後 部 胴 体	尾翼の直前で折損
水 平 尾 翼	破損
カウリング	破損
前 脚	機体取り付け部のリベット破断
プロペラ	スピナー破損。ブレード変形

2.9.4 事故機が接触した赤松には、プロペラが切断したと推定される痕跡が残されていた。
