航空事故調査報告書
個人所有
パイパー式PA-28 RT-201T型JA4045
北海道斜里郡斜里町
平成2年5月2日

平成2年9月5日

1 航空事故調査の経過

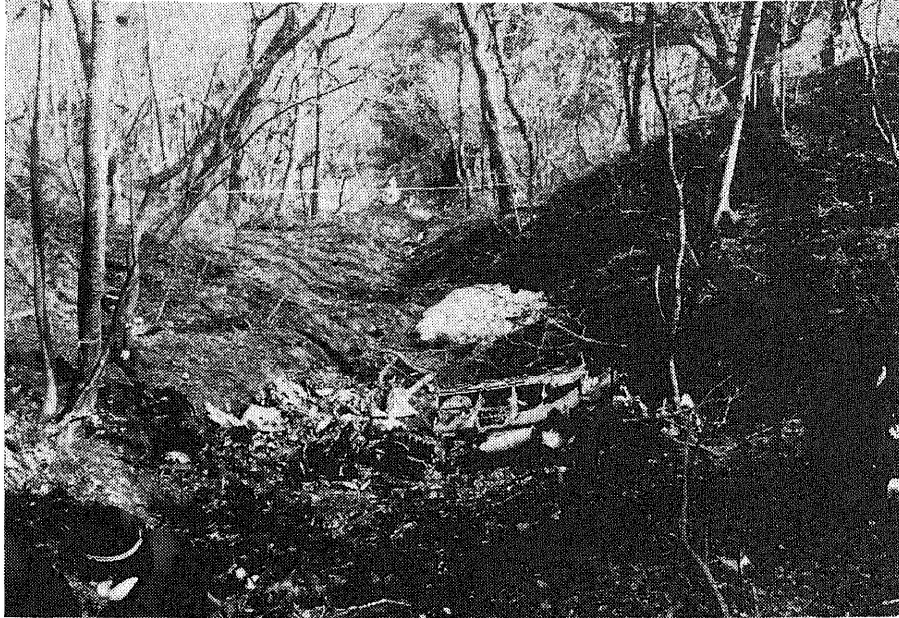
写真1 事故現場

胴体及び翼は、損傷が激しく大部分が焼損していた（写真1参照）。

事故現場は、知床五湖の北西約500メートルにあり、オホーツク海に面した断がい(高さ約240メートル)の頂上から約30メートル下がった岩盤の急斜面(傾斜角約35度)で、高さ約10メートルのとど松及び雑木が生えている。

数本の雑木の枝には、同機が切断したと認められる跡があり、この跡から見て、その切断面は、航空機が海側から右に約45度のバンク角を持って飛行してきたと推測される角度をなしていた。

3.1.5 2.9.1項に述べたように事故現場には、同機により切断されたものと認められる数本の雑木の枝があり、その切断面及び残がいの状態から、同機は高度約200メートル、バンク角右約45度で断がいに衝突したものと推定される。

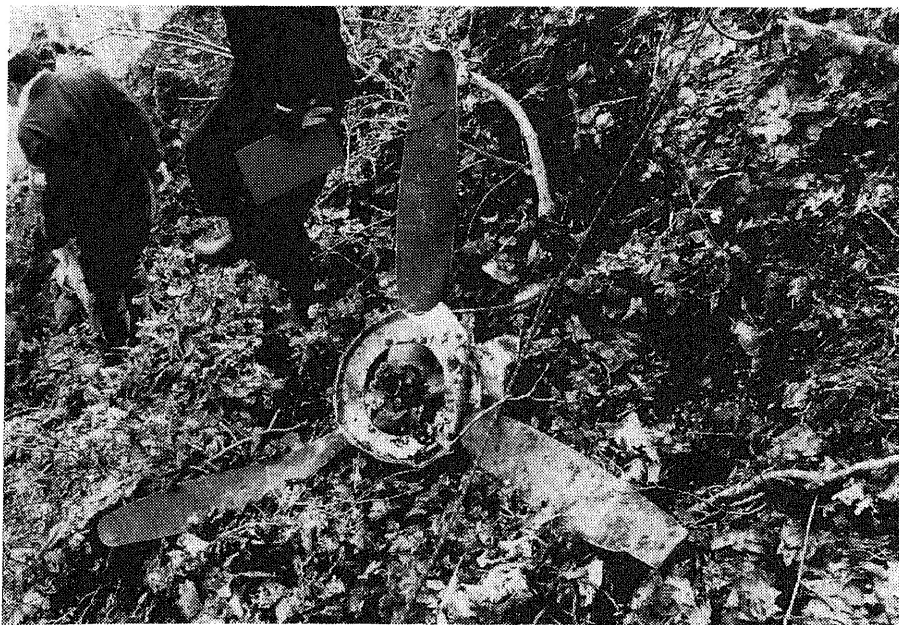
写真2 プロペラ

プロペラは、3枚のブレードの内2枚はその先端がまくれ上がり、1枚はその先端が約5センチメートル切断されており、各ブレード及びプロペラ・シリンダーの

表面には、同機が岩盤に衝突した際に、プロペラが回転していたことにより生じたものと見られる多数の擦り傷が認められた。

また、プロペラ・シャフトは根元で切断されていた(写真2及び写真3参照)。

3.1.3 2.3.2項に述べたプロペラの損壊の状況からエンジン及びプロペラは事故発生まで正常に回転していたものと推定される。
