航空事故調査報告書
ランズ式RCC7-503型超軽量動力機
宮崎県えびの市
平成元年10月15日

平成2年9月19日

航空事故調査委員会議決

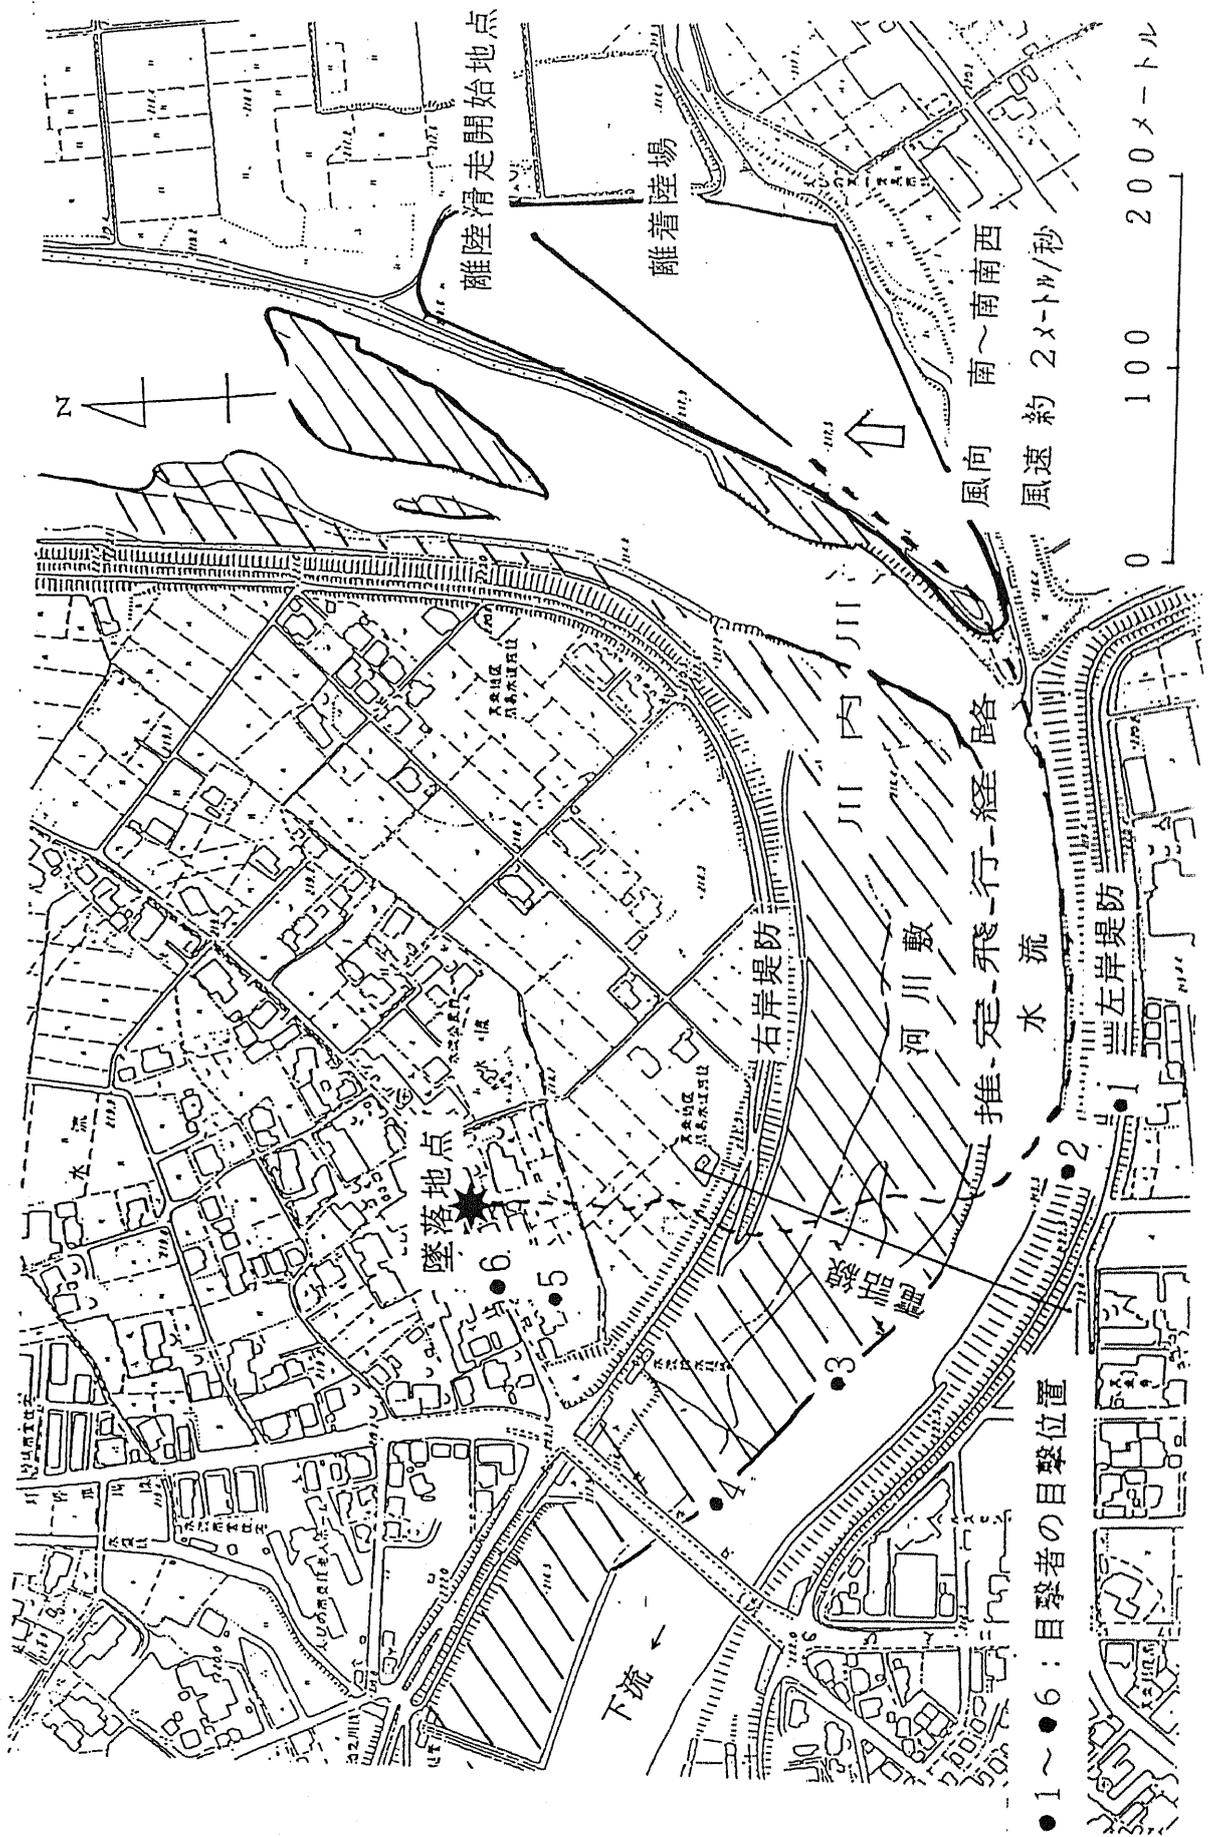
付図1 推定飛行経路図

同機は、川の中央にかかるところから翼が左右に振れだした。それと同時に機首が急に上がった。その後はふらふらと翼を左右に約40～45度振りながら降下し、川を横切って張られた電話線（高さ約15メートル）を北西の方向にやっと越え、右岸堤防（高さ約5メートル）もやっと越えた。

同機の離陸から墜落までの飛行経路は、操縦者及び目撃者の口述から、付図1のように推定される。

南西に向かって離陸した航空機は、離着陸場端で右旋回を開始し、クロス・ウィンド・レグをつくることなく、バンク角をやや深めて旋回を継続して、ダウン・ウィンド・レグ（おおむね右岸堤防上空）に向かう必要がある（付図1参照）。

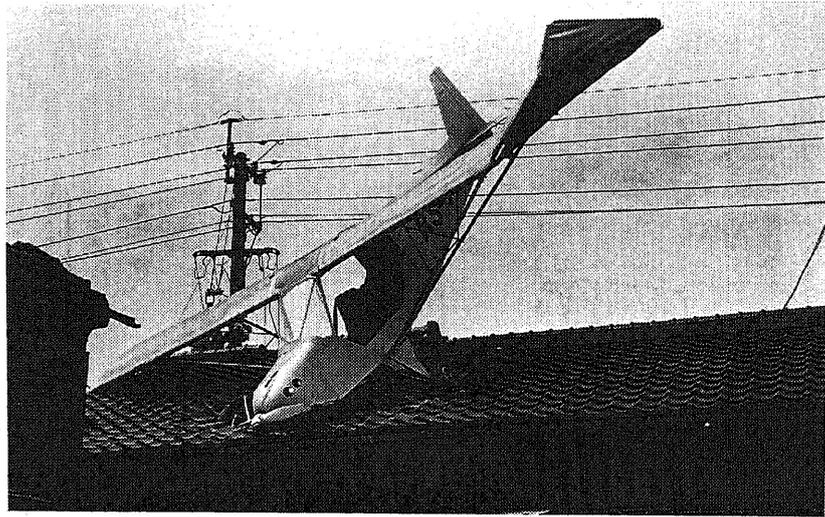
写真 事故機の墜落現場

同機は、滑走路南西端から北西約400メートルの人家の宅地内にある石蔵の屋根の高さ約6メートルの位置に左翼端を接触し、反転して機首を左に約150度振って、翼端接触地点の前方約7メートルの木造納屋の屋根に墜落し、機首及び主脚を屋根に突っ込んで、尾部が約45度上がった姿勢で南東を向いて停止した（写真参照）。

プロペラ (木製)	破 損
主 翼	左主翼翼端約1.4メートル破損
主 脚	右脚折損、左脚変形
胴 体	エンジン・カウリング及び前部胴体カバー破損
エンジン・マウント	変 形

石蔵の屋根約4平方メートル及び納屋の屋根約8平方メートルを損壊した。
