# 航空事故調査報告書

アドバンスト・アビエーション式カレラ型超軽量動力機

茨城県鹿島郡旭村

平成2年4月24日

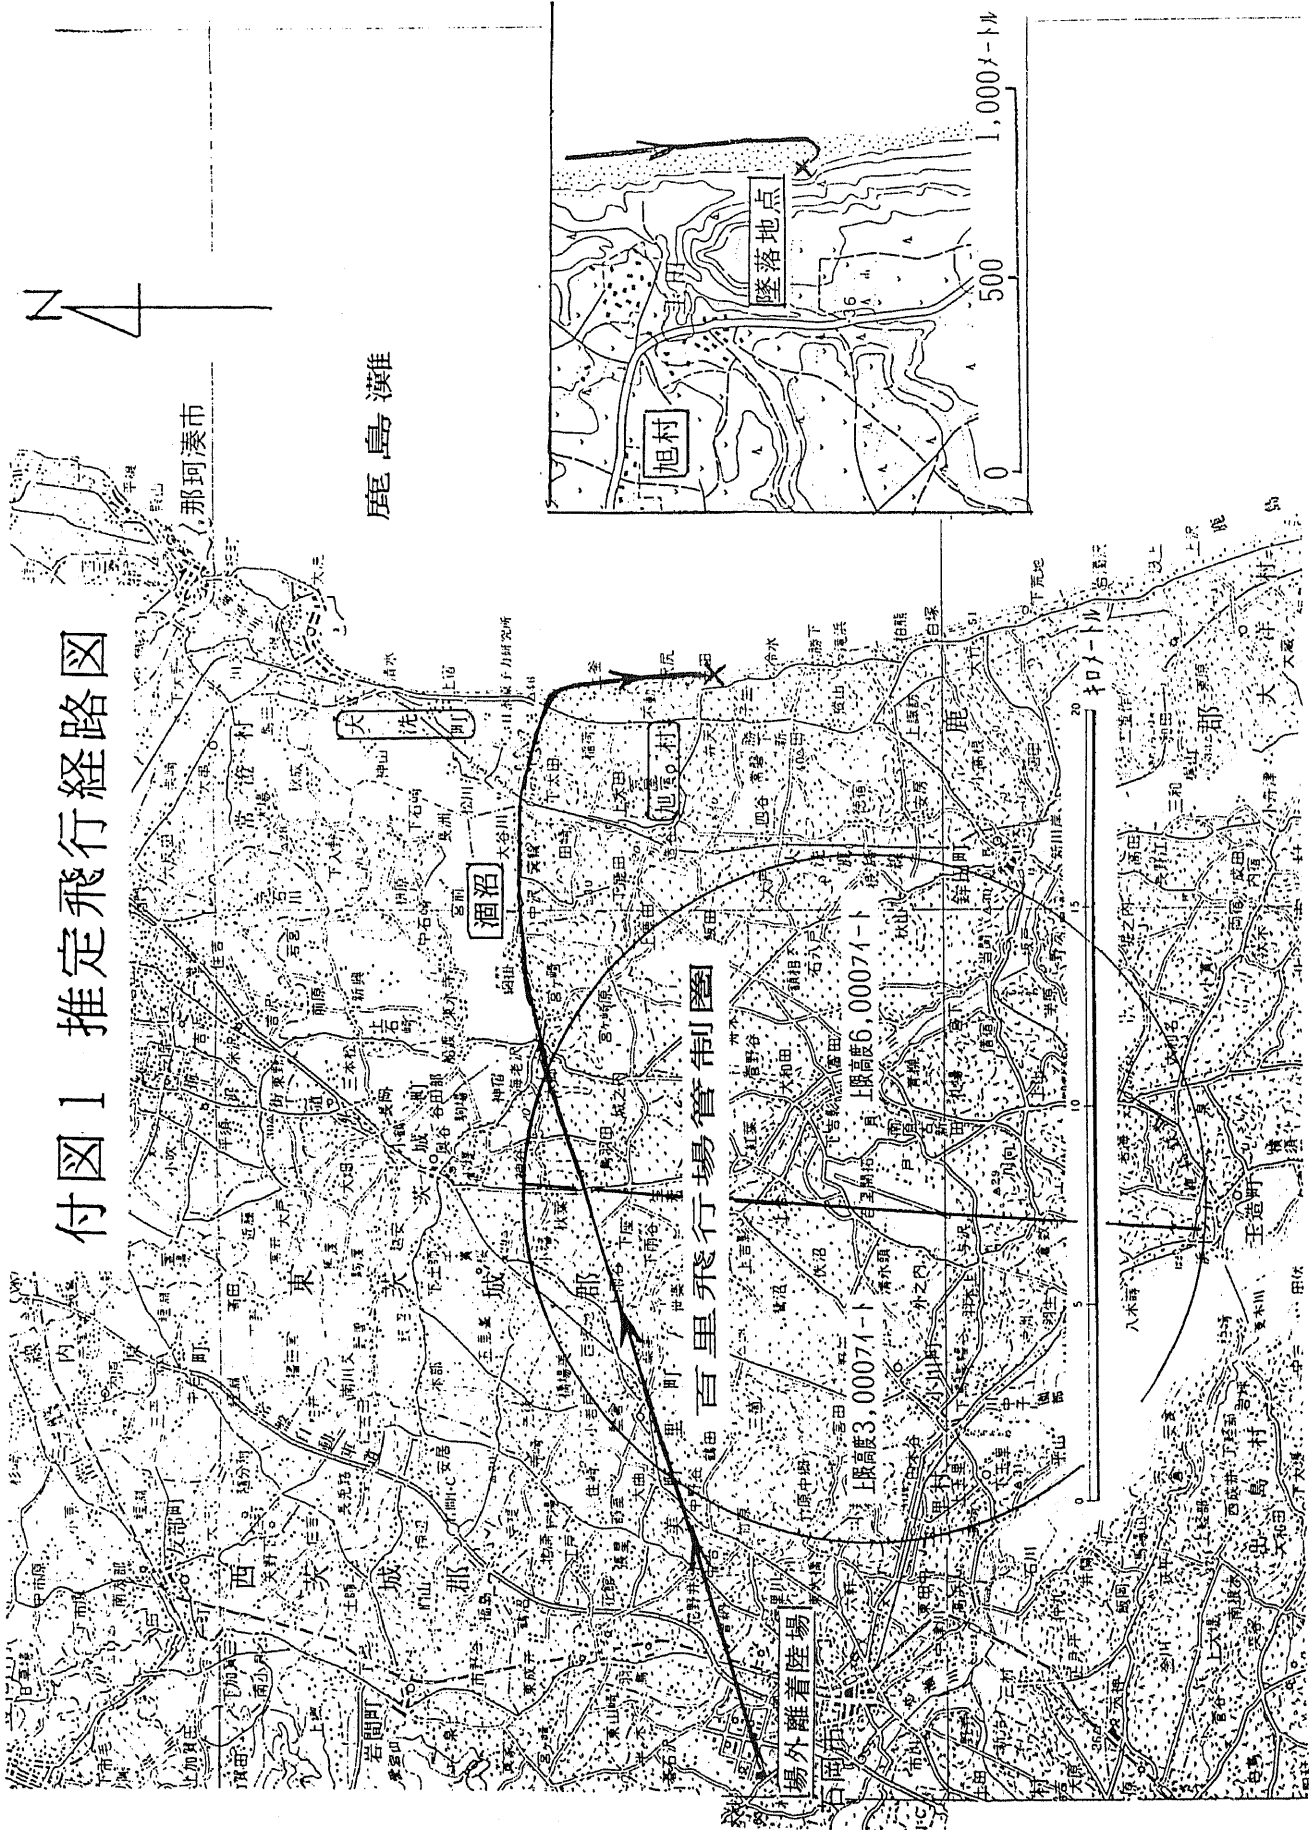
# 付図1 推定飛行経路図

その後、事故に至るまでの経過は、操縦者によれば、次のとおりであった(付図1参照)。

2.9.2 百里飛行場の管制圏は、百里飛行場の標点(N36度11分、E140度25分)を中心とする半径9キロメートルの円内の直上で、上限高度が東側が6,000フィート、西側が3,000フィートの空域をいう(付図1参照)。

3.1.2 操縦者の口述に基づく推定飛行経路は付図1のとおりであり、同機が百里飛行場の管制圏内を飛行した可能性が考えられる。
