**航空事故調査報告書**  
**個人所有**  
**ムーニイ式M20E型JA3554**  
**南紀白浜空港**  
**平成2年4月29日**

平成2年11月8日

航空事故調査委員会議決

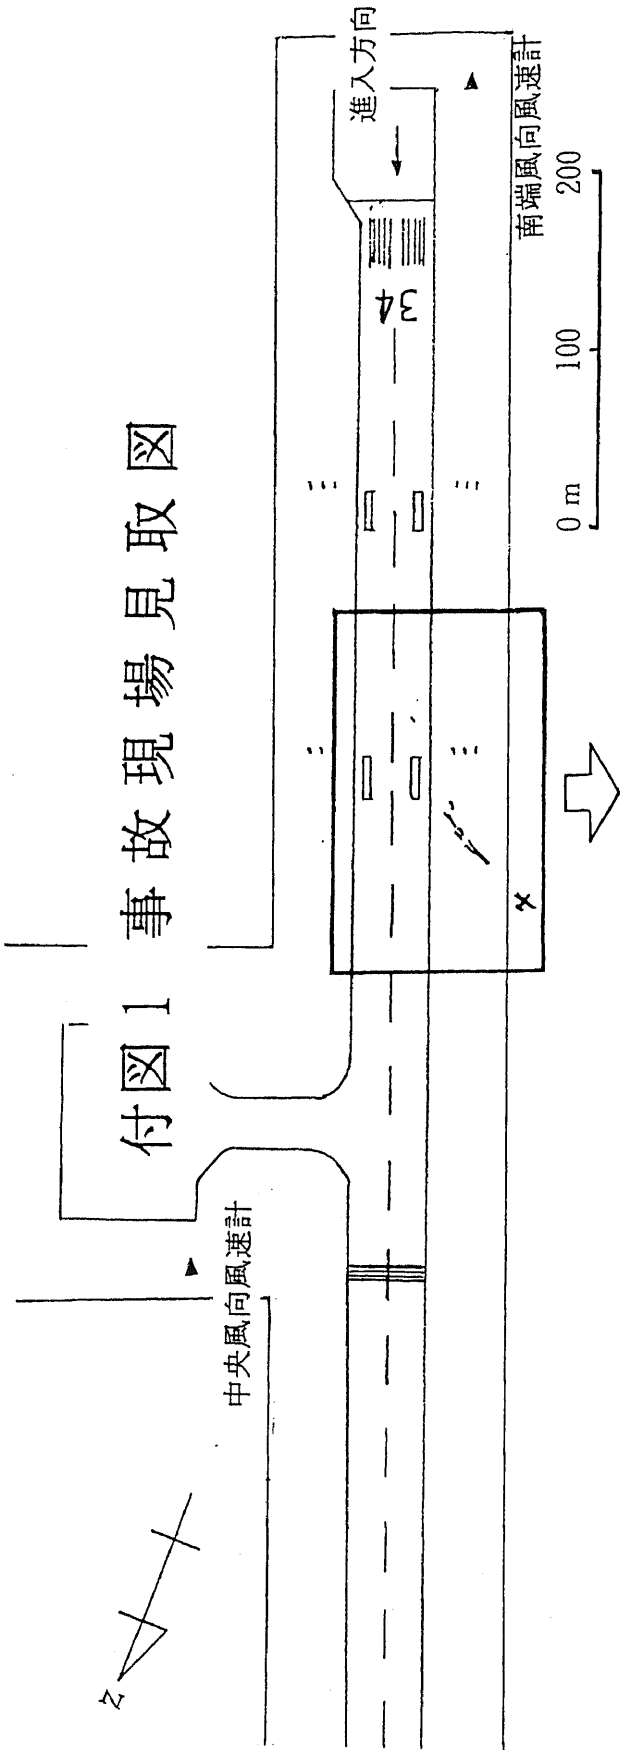
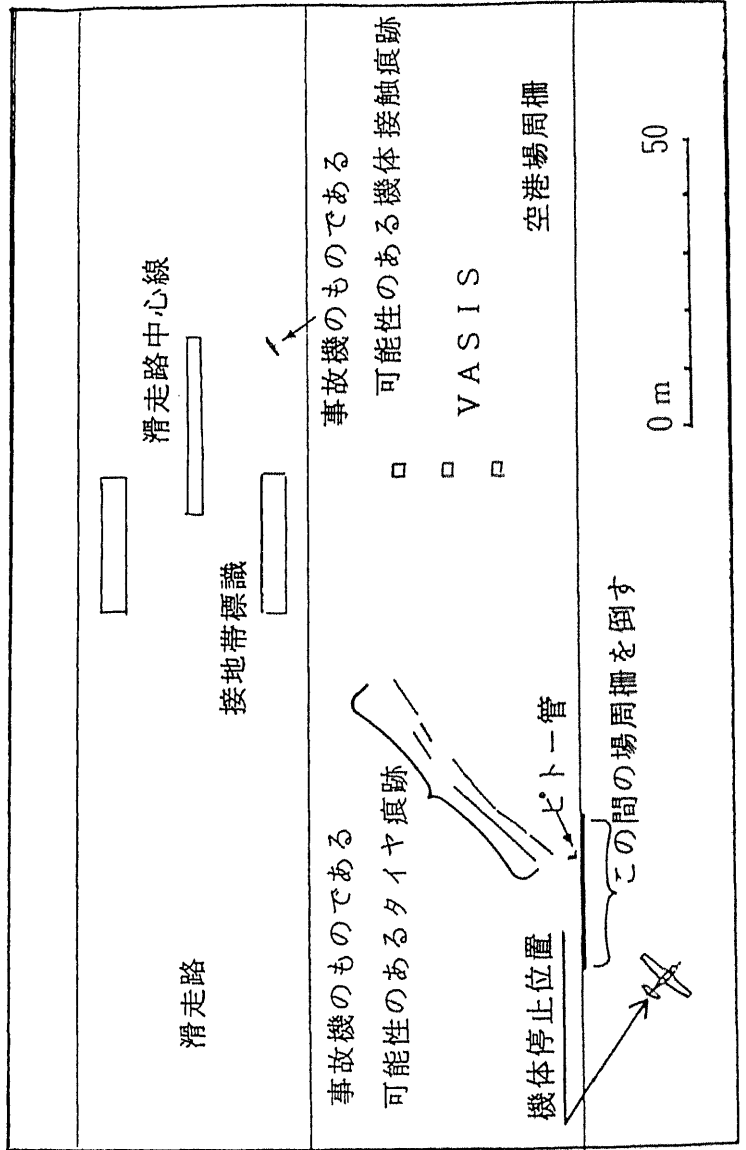
# 付図1 事故現場見取図

同機は、空港場周柵外側の斜度約20度、長さ約25メートルの斜面を下った窪地に機首方位約200度で停止した。(付図1参照)

また、同空港の3個所に設置された風向、風速計（付図1参照）のうち、滑走路中央の風向風速自記記録及び10分間平均風速自記記録並びに滑走路南端の風向風速自記記録は付図2のとおりであり、事故発生推定時刻頃（16時40分~16時50分）に、滑走路中央で風向が270~065度で、20ノットを超える風速が記録されている。

滑走路及び着陸帯を調べたところ、機長が同機が偏向したと述べている位置付近の滑走路上に、機体の接触痕跡らしきものが1個所、また、着陸帯の芝生上にタイヤ痕跡と見られるものが5個所見られた。これら痕跡の内、幾つかは同機のものと思われるが、いずれが同機の痕跡かはっきりしなかった（付図1参照）。

3.1.6 残されたタイヤ痕跡から、同機のタイヤは、滑走路上では接地しておらず、着陸帯の芝生に初めて接地したものと推定される。

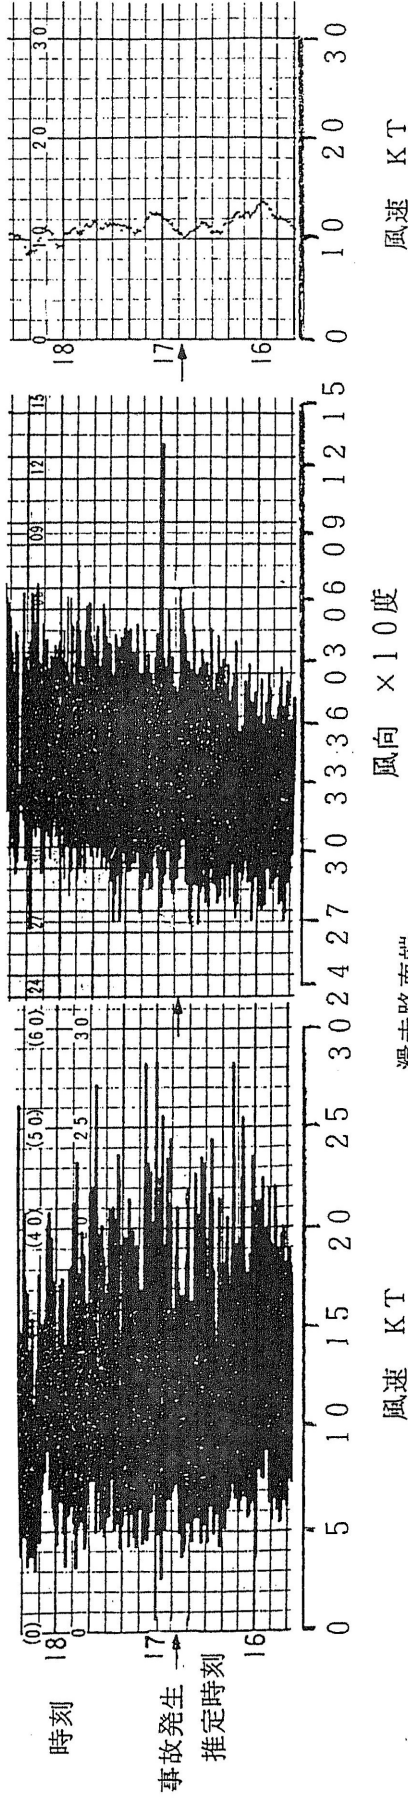
滑走路中央

3.1.3 2.7項(1)に述べたとおり、事故発生推定時刻頃(16時40分～16時50分)に滑走路中央で、風向が270～065度で、20ノットを超える風速が記録されているので、2.7項(2)に示した報告書において報告されている様な、滑走路上的特異な気流が存在した可能性があり、同機は、この特異な気流に遭遇し、機長及び同乗者が述べているように突然機首と右翼が上がったことが考えられる。
