航空事故調査報告書
朝日航空株式会社所属
ビーチクラフト式95-B55型 J A 5 2 0 4
松 山 空 港
平成元年 1 2 月 1 1 日

平成2年11月8日

航空事故調査委員会議決

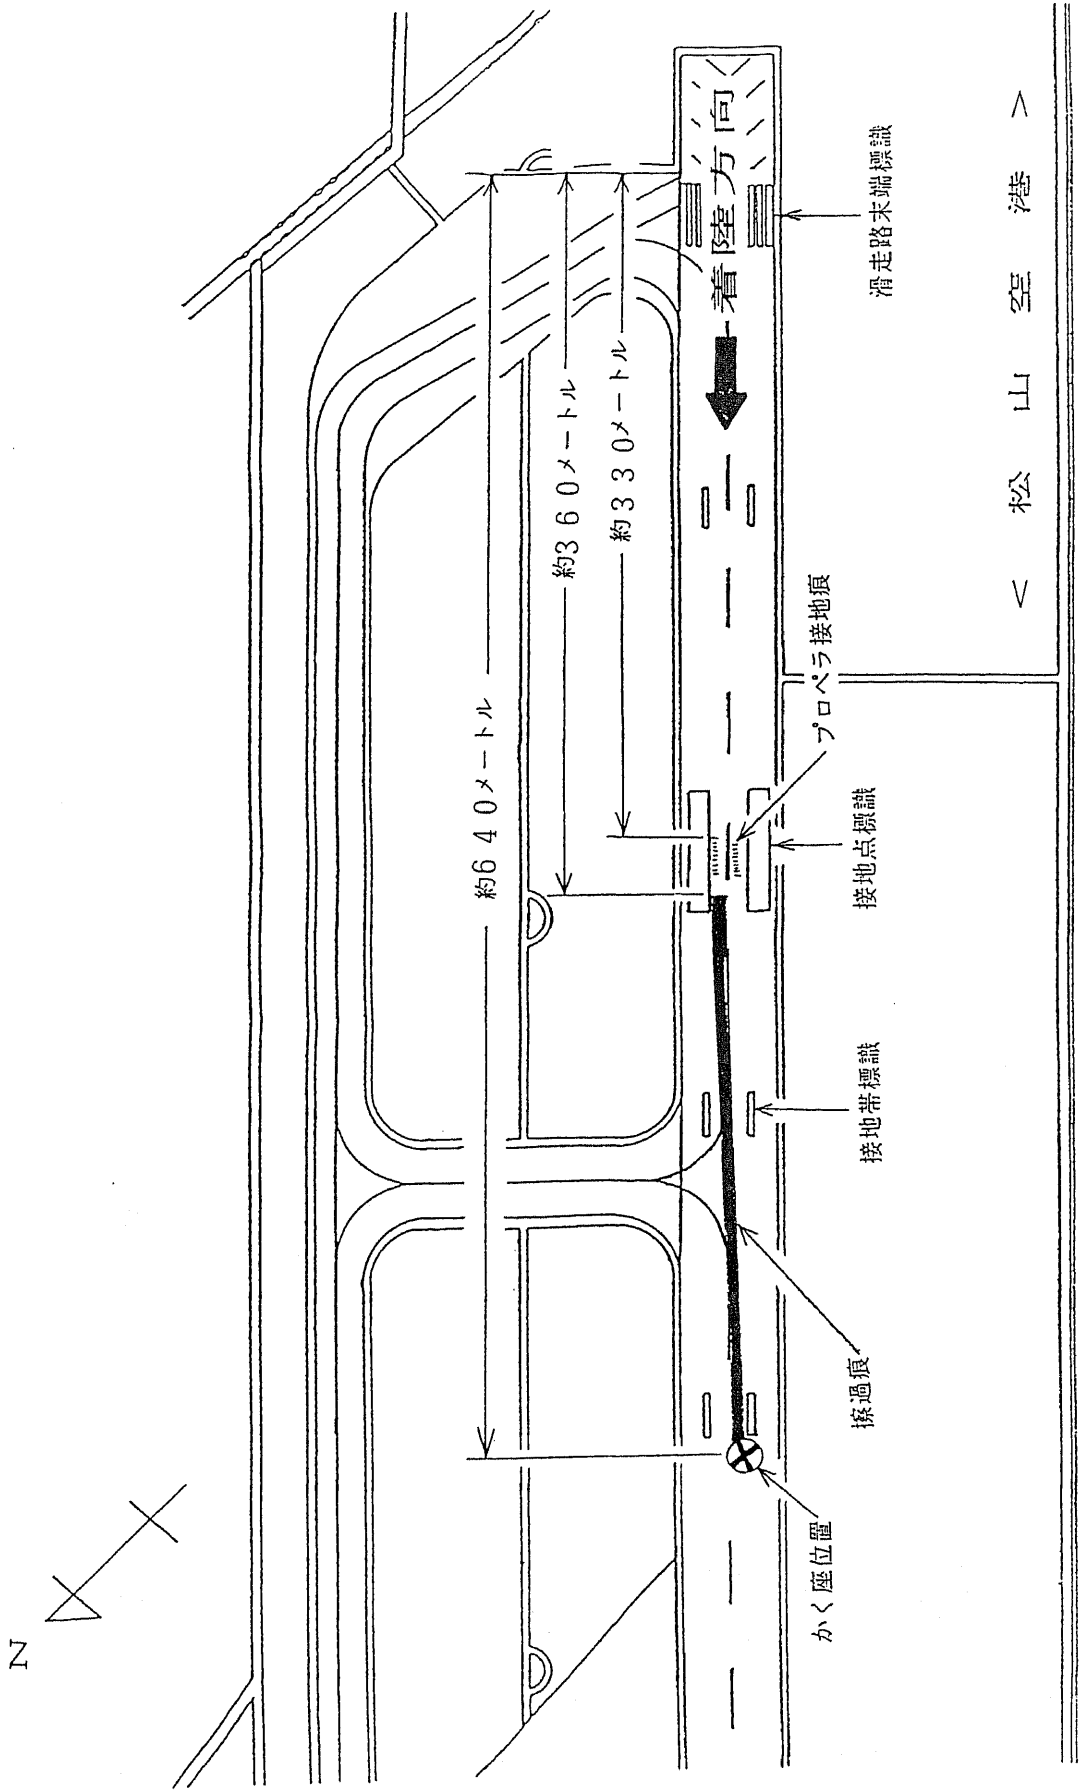
付図1 現場見取図

2回の連続離着陸訓練の後、3度目の連続離着陸訓練を実施しようとして、フラップを「フル・ダウン」、ミクスチャーを「フル・リッチ」、プロペラを「フル・フォワード」にして滑走路32側から速度約88ノットで進入し、15時15分ごろ着地した。主車輪の接地に次いで前車輪が接地した後、徐々に機首が下がり、両方のプロペラが滑走路面をたたいてエンジンが停止し、次いで機首が接地して約300メートル滑走し、進入側滑走路端から約640メートル地点にかく座した（付図1参照）。

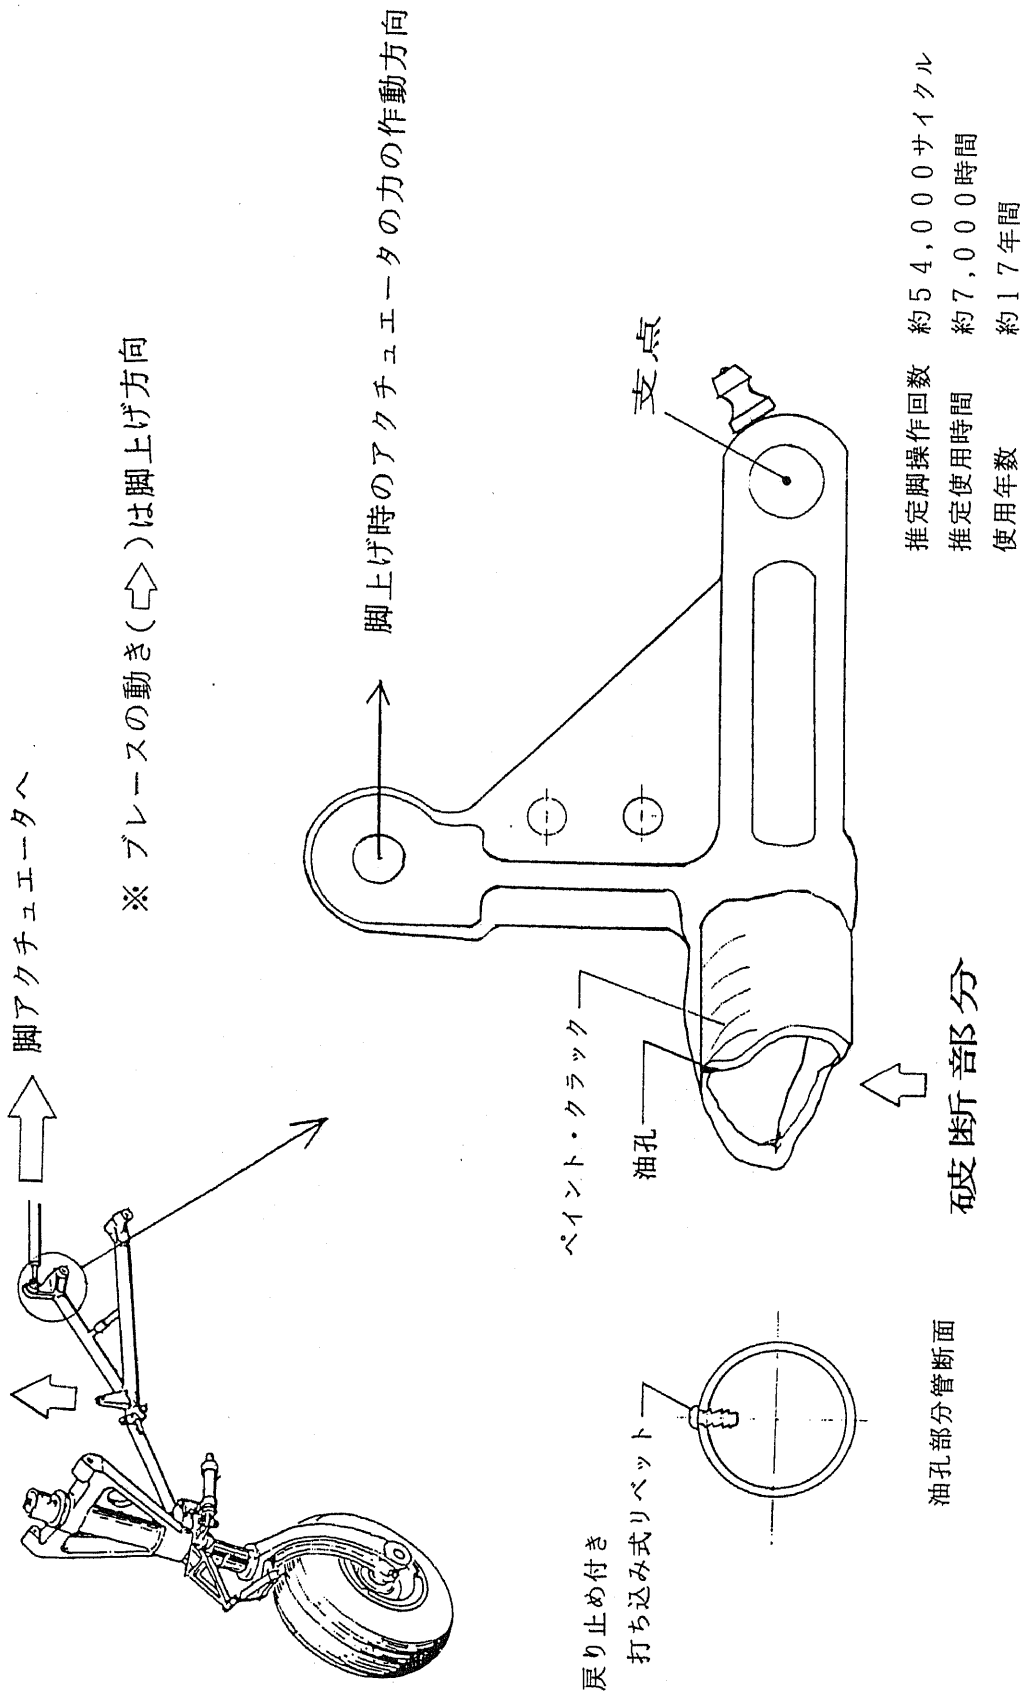
付図2 前脚ブレーンス破断部分説明図

事故後、前脚を引き出し、ランディング・ギア室内部を点検したところ前脚ブレースの一部が、溶接時のブリード・ホール兼あまに油通し孔（以下「油孔」という。）部付近で破断していた（付図 2 及び写真 2 参照）。

なお、通常、油孔には付図 2 に示すように盲リベットが打ち込まれているが事故時、飛散して発見することはできなかった。

推定脚操作回数 約54,000サイクル
 推定使用時間 約7,000時間
 使用年数 約17年間

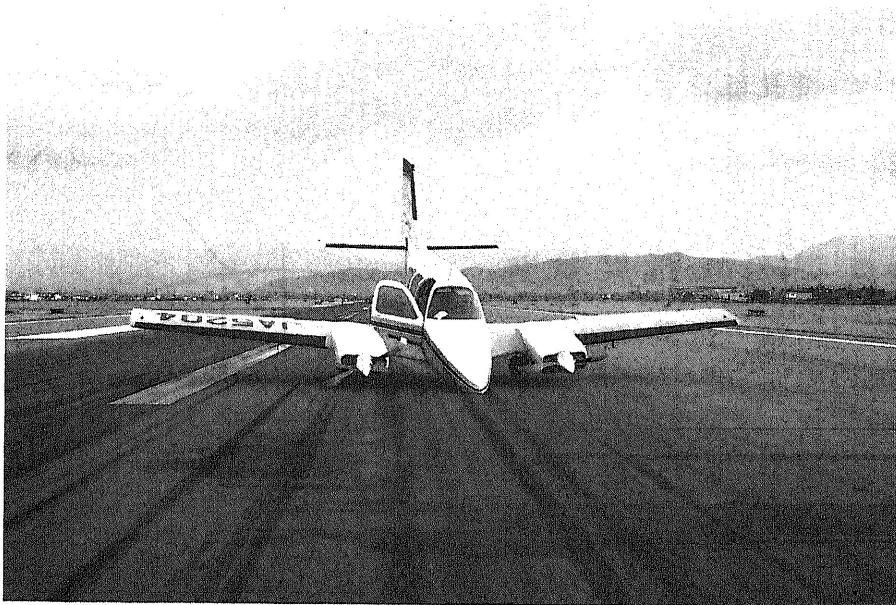
写真1 かく座状況

朝日航空株式会社所属ビーチクラフト式95-B55型JA5204は、平成元年12月11日、松山空港において飛行訓練を行っていたが、着陸滑走時、前脚が引込み、15時16分ごろ同滑走路路上にかく座し、中破した。

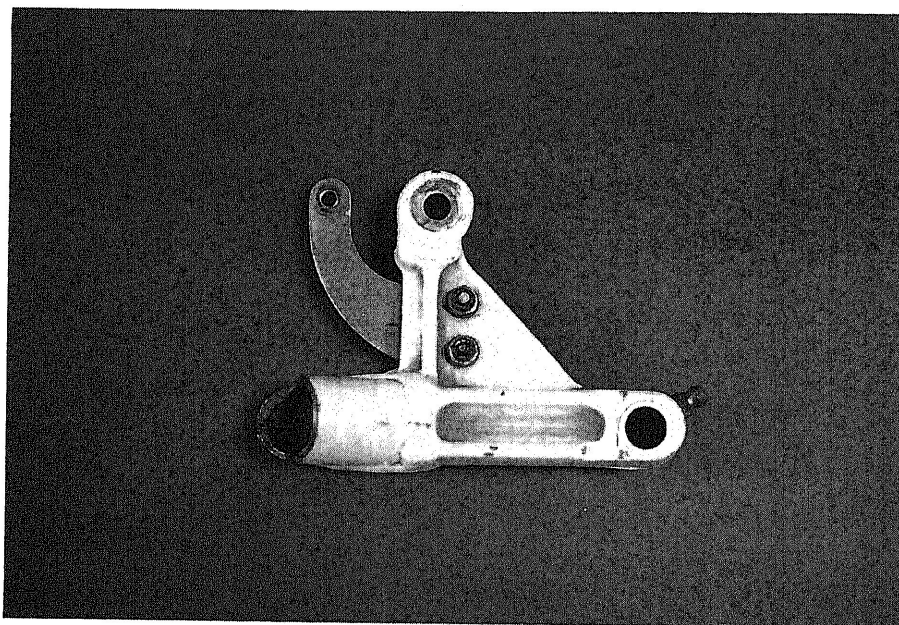
写真2 前脚ブレース破断部分

3.1.4 同機の前脚のブレースが油孔部分から生じて進展していた疲労亀裂のために、強度が低下し、着陸滑走時の衝撃で残余の部分が最終破断し、同脚が引き込まれて、同機はかく座したものと推定される。

本事故に関連して、運輸省航空局は、平成2年6月22日、当該型式航空機の所有者に対し、耐空性改善通報（TCD-3302-90、平成2年7月19日発効）を発行し、当該ブレースの非破壊検査、又はアルミニウム鍛造のブレースへの交換を指示した。

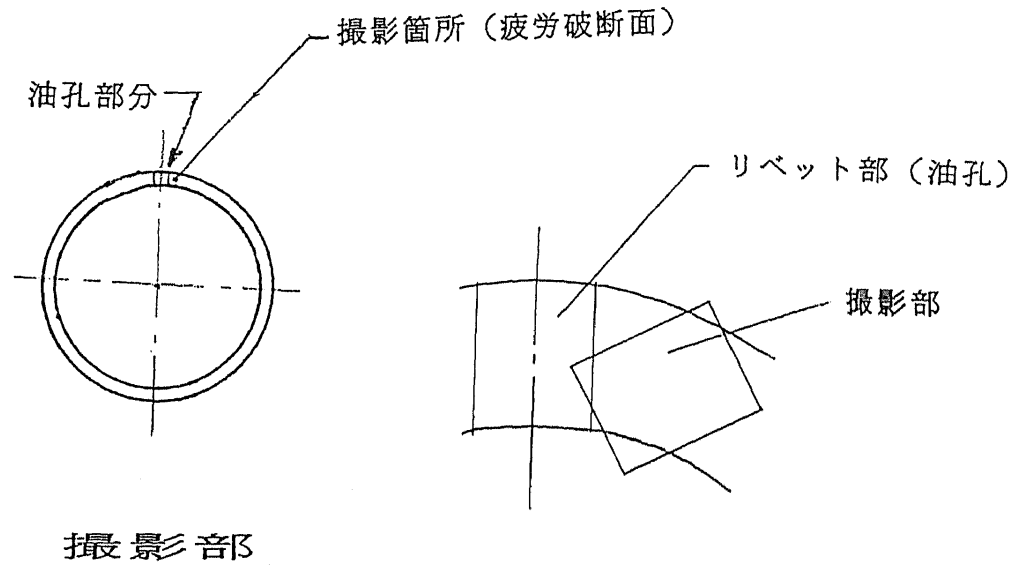
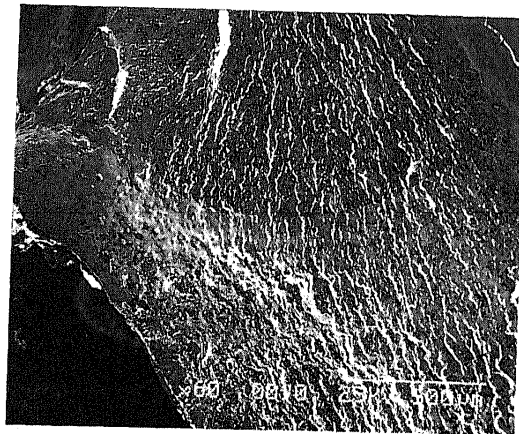
写真3 破断面の電子顕微鏡写真

この破断面を観察したところ、破断面の一部に疲労破壊を示すビーチ・マークが観察された（付図 3 及び写真 3 参照）。

材質：クロムモリブデン鋼 (AISI 4130)
