航空事故調査報告書
日本農林ヘリコプター株式会社所属
ヒューズ式369E型JA9404
秋田県仙北郡西仙北町
平成2年7月24日

平成2年11月29日
航空事故調査委員会議決
委員長 武田 峻
委員 薄木 正明
委員 宮内 恒幸
委員 東 昭
委員 竹内 和之

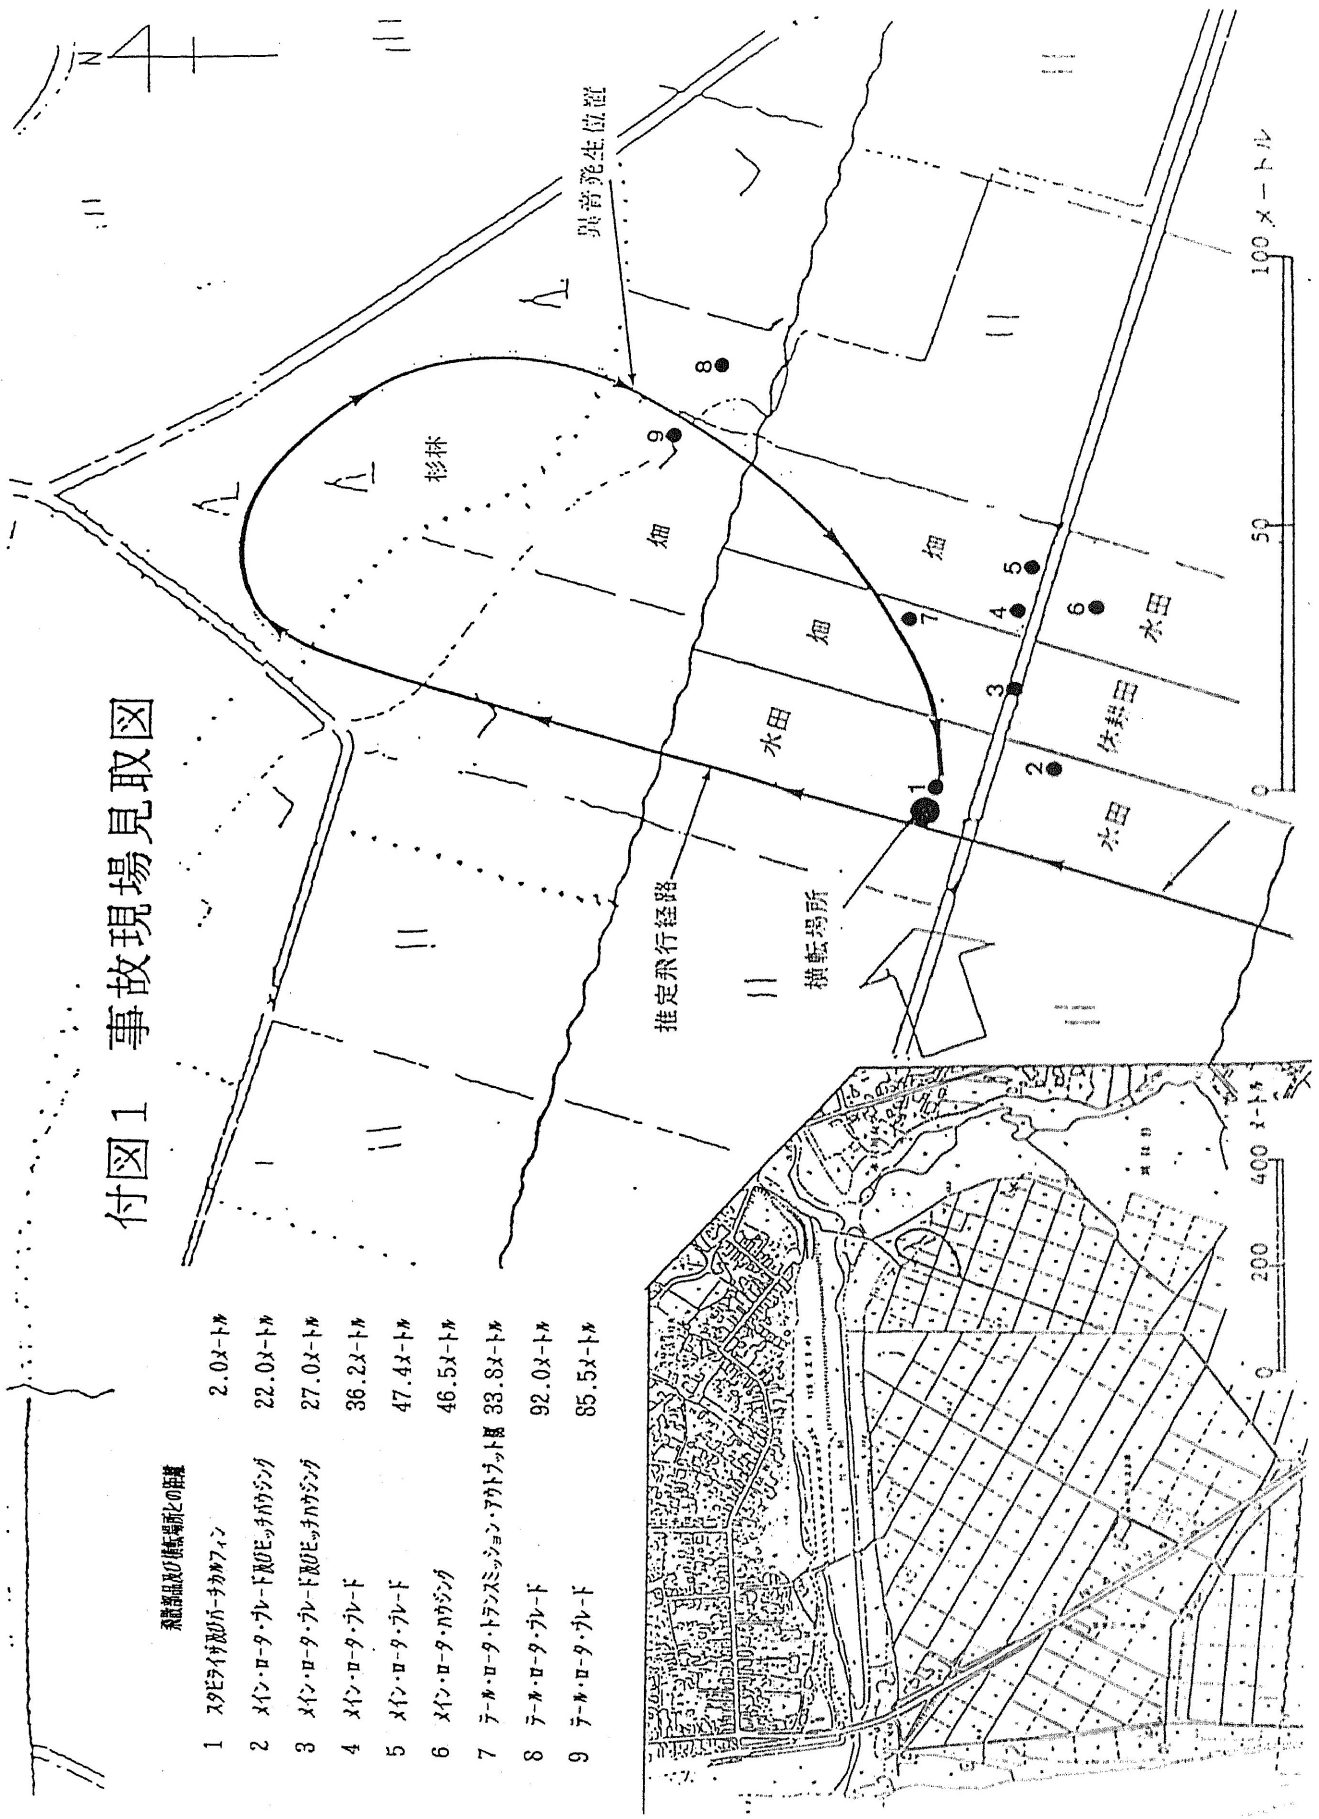
付図1 事故現場見取図

同機は水田の中に機首を東に向けて左に横転しており、メイン・ロータ、テール・ロータ等の部品が付図1に示すように同機の横転位置から2メートル～92メートルの範囲に飛散していた。

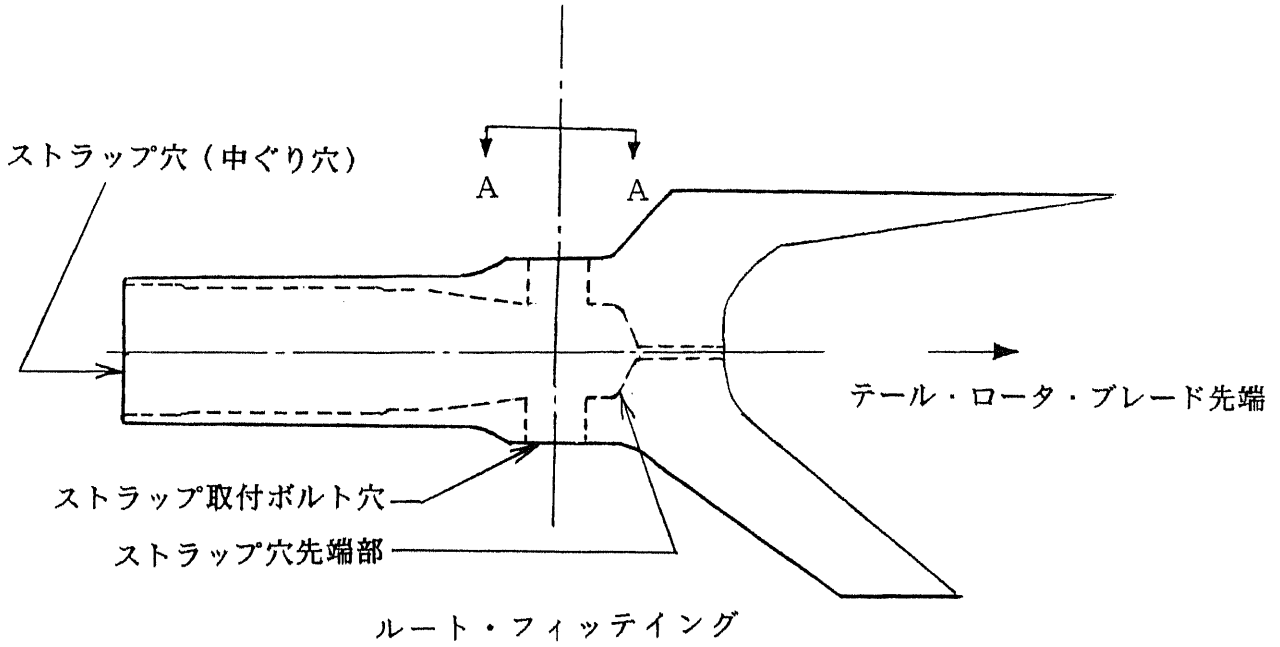
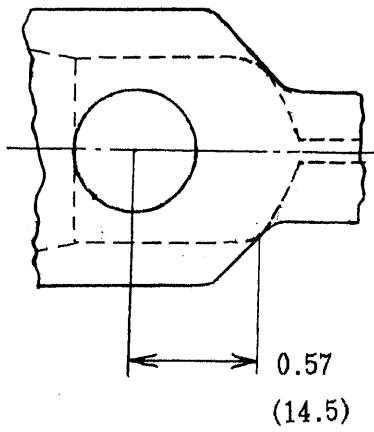
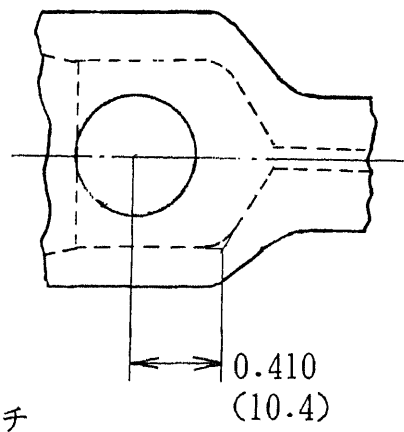
付図 2 破断したルート・フィッティングの寸法

(1) ストラップ取付ボルト穴の中心から、中ぐりされたストラップ穴先端部の角までの距離を測定したところ0.57インチ(14.5ミリメートル)であった(付図2参照)。同型機の設計図面によると同部の寸法は0.41インチ(10.4ミリメートル)となっている。

(2) ストラップ穴先端部の肉厚を測定したところ最も薄い部分は0.006インチ(0.15ミリメートル)であった。

なお、製造者によれば、加工上の公差を考慮した同部分の肉厚の最少値は0.041インチ(1.04ミリメートル)である。

- 3.1.9 破断したルート・フィッティングの寸法測定を行った結果2.9.1項(1)に示したとおり、ストラップ穴の深さが図面寸法より深く加工されていた。その結果、肉厚が最小でも0.041インチ(1.04ミリメートル)あるべきところ0.006インチ(0.15ミリメートル)と極端に薄い部分を生じたものと推定される。

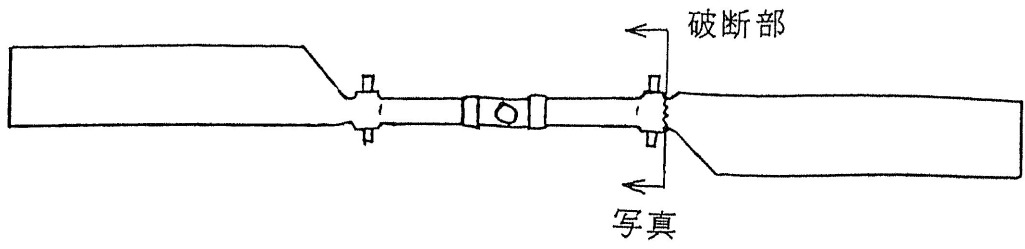
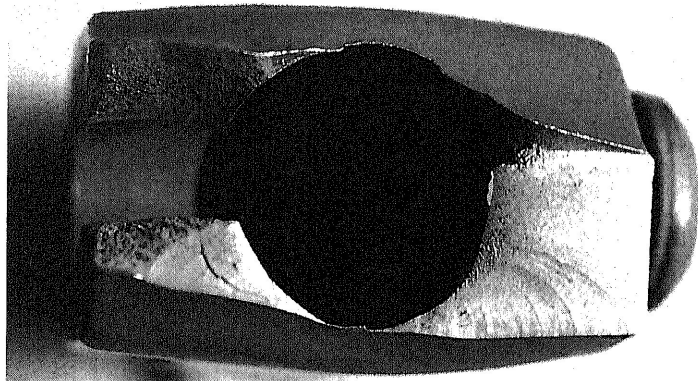
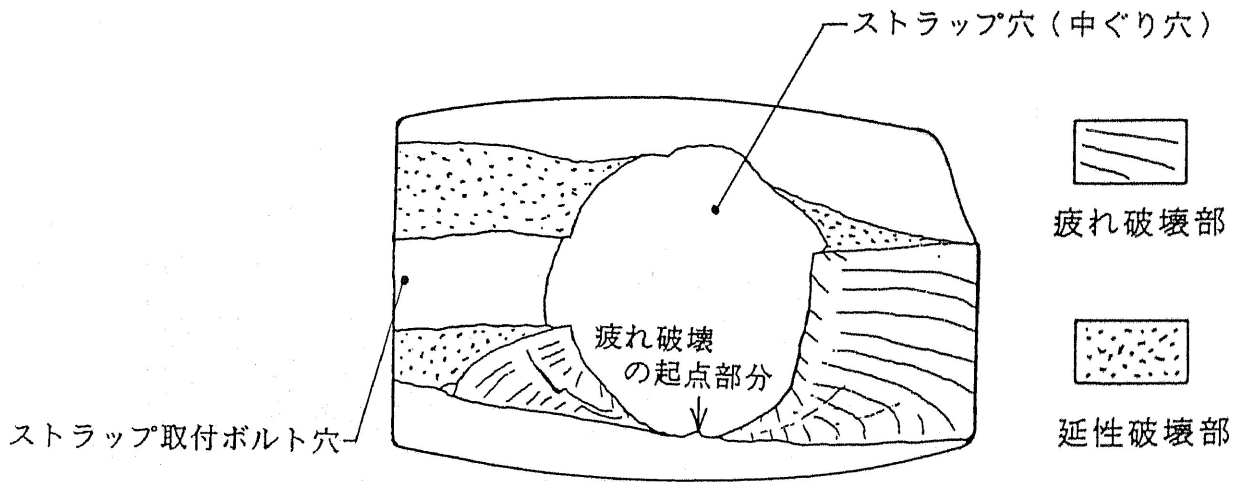
写真 破断面の状況

破断面を電子顕微鏡により調べたところ、ストラップ穴先端部の肉厚の薄い角の部分を起点として、疲れ破壊を示すビーチ・マークが左右に扇状に広がっている。破断面の疲れ破壊以外の部分は延性破壊の様相を呈している(写真参照)。

- 3.1.1 機長及び操縦士は、適法な航空従事者技能証明及び有効な航空身体検査証明を有していた。
- 3.1.2 JA9404は、有効な耐空証明を有し、所定の整備及び点検が実施されていた。
- 3.1.3 事故当時の気象は、事故発生に関連はなかったものと推定される。
- 3.1.4 テール・ロータのルート・フィッティングがストラップ取付けボルト穴を含む部分で破断しており、その破面には2.9.2項に述べたとおり肉厚の薄いストラップ穴先端部の角の部分の部分を起点として進展した疲れ破壊が認められ、また、疲れ破壊以外の部分は延性破壊の様相を示している。このことからルート・フィッティングは疲れ破壊が進展し、強度が低下して破断したものと認められる。
- 3.1.5 機長は、機体後方で「バシッ」という異音が生じて機首が右へ振れ始めたとしており、また、破断したテール・ロータは、同機の横転位置から離れた機長が異音が生じたという位置に近い所で見つかっていることから、同ロータはこの異音の起こった時に飛散したものと推定される。

テール・ロータの飛散は、製造時の加工のミスからフィッティングに肉厚が極端に薄い部分を生じ、当該部を起点として疲れ破壊が生じ、それが進展して飛行中に同部分が破断したことによるものと推定される。

本事故に関して、運輸省航空局は、平成2年10月16日、当該型式航空機の所有者に対し、耐空性改善通報(TCD-3359-90、平成2年10月23日発効)を発行し、当該部分の目視検査及び寸法検査を指示した。
