航空事故調査報告書
富士重工業株式会社所属
AH-1S型回転翼航空機
栃木県真岡市
平成2年10月18日

平成2年12月5日

航空事故調査委員会議決

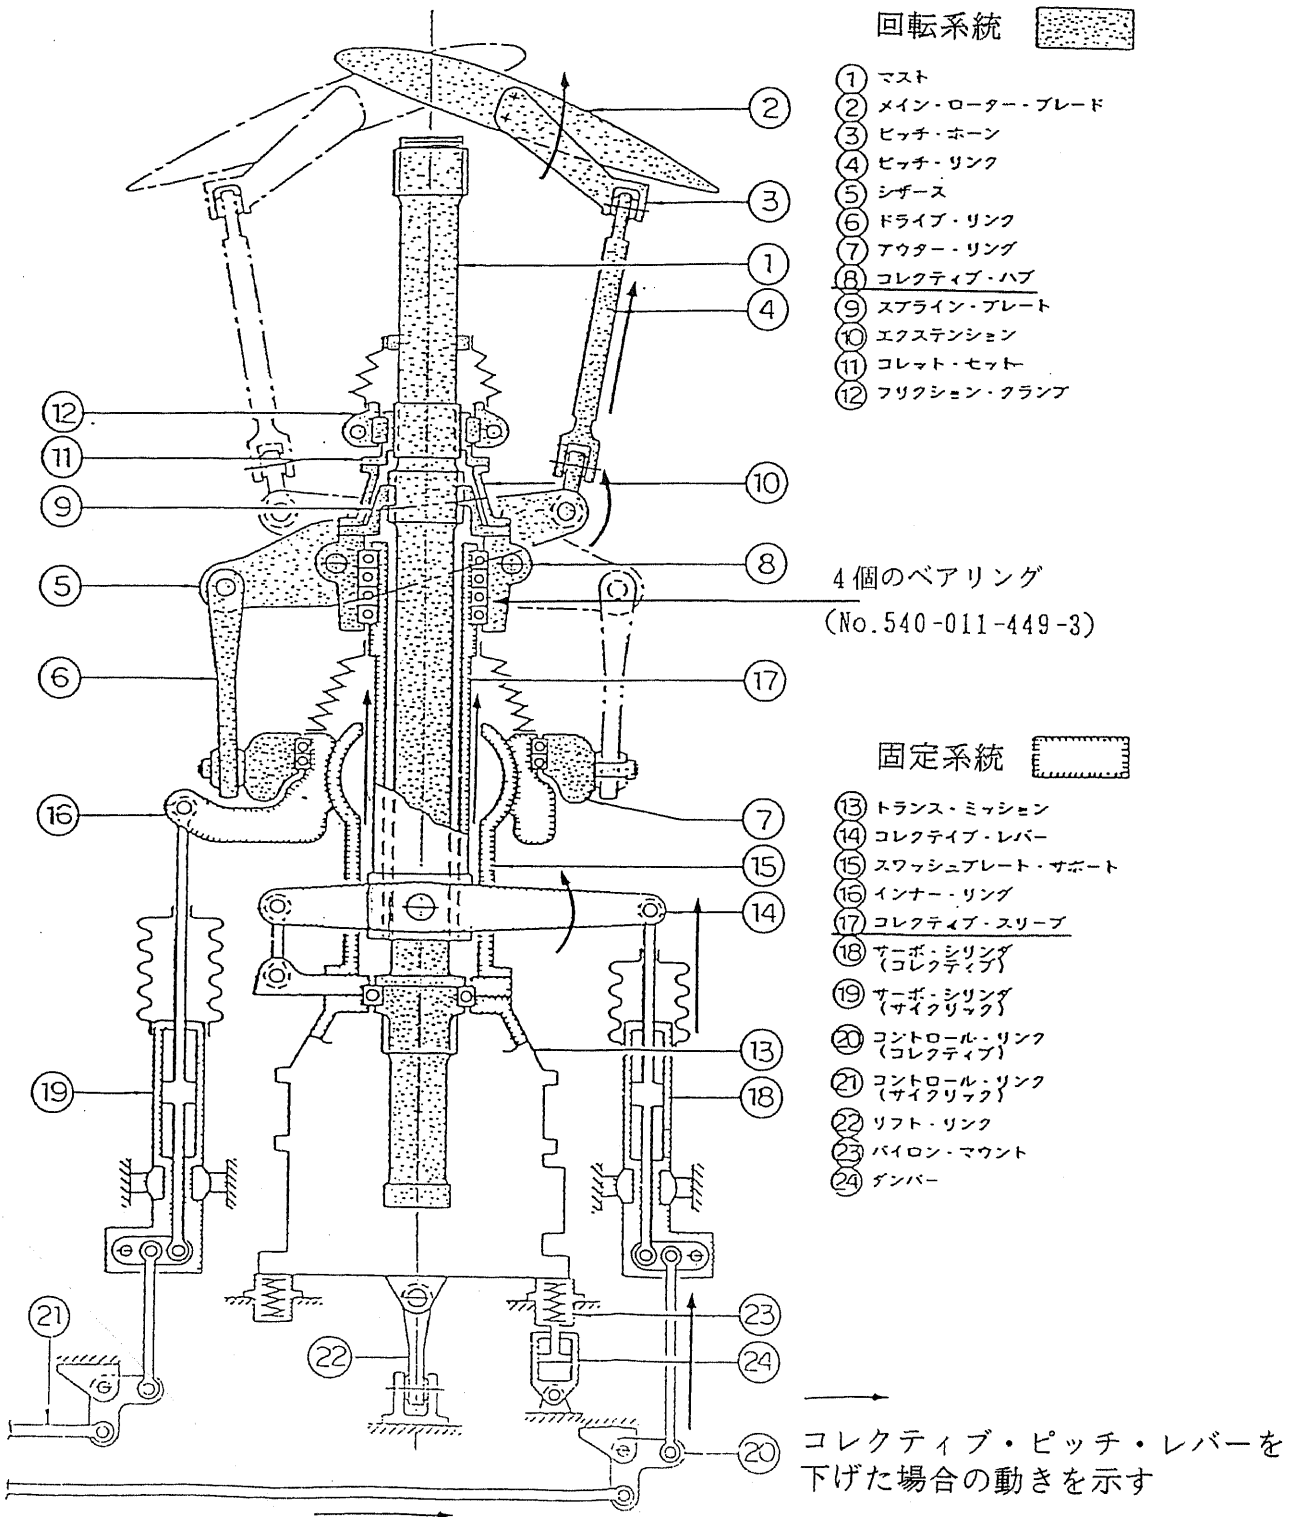
付図 1 メイン・ロータ操縦システム概要

(1) マストと共に回転するコレクティブ・ハブ(以下「ハブ」という。)と、回転しないコレクティブ・スリーブ(以下「スリーブ」という。)の間に4個のアンギュラ・コンタクト・ボール・ベアリングが用いられている(付図1参照)。

コレクティブ・ピッチ・レバーの操作によるスリーブの上下の動きは、当該ベアリングをとおしてハブに伝えられ、ピッチ・リンクを作動させる機構になっている。

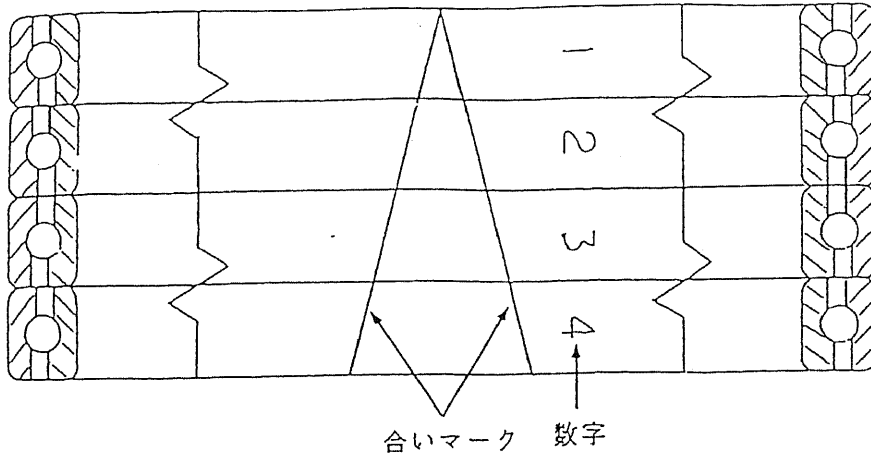
付図2 ベアリングの合いマーク

- (3) 4個のベアリングはセットになっており、誤って組み立てられることを防止するため、上から順に1、2、3、4の数字及び逆V字形の合いマークがけがかけられている(付図2参照)。
- また、ハブに組み込む際には2段と3段との間にスペーサが挿入される(付図3参照)。
- (4) 当該ベアリングへの荷重のかかる方向は次のとおりである。
- メイン・ロータ・ブレードは迎え角があると、遠心力により迎え角を減らすモーメントを生じる。また、空力モーメントも同方向である。
- AH-1Sでは、ピッチ・ホーンがブレードの後縁側に取り付けられていることから、飛行中は主にピッチ・リンクが引き上げられる荷重を受け、ハブに組み込まれているベアリングはハブを引き上げる軸方向荷重を受けることになる(付図1参照)。
- (5) AH-1S型は、富士重工業(株)が米国のベル社との契約に基づき、我が国においてライセンス生産している航空機であり、当該ベアリングはベル社から輸入し、富士重工業(株)の生産工程の中でハブに組み込まれている。
- (6) 当該ベアリングは、ベル社の設計図面に基づきベアリング・メーカーで製造されている。その設計図面には、数字及び合いマークをけがくよう指示されており、ベアリング・メーカーにおいて当該作業が行なわれる。
- (7) 富士重工業(株)の生産工程で用いられている組立作業及び検査記録(プロダクション・アンド・インスペクション・レコード(以下「PIR」という。))には、誤って当該ベアリングを組み込むことを防止するため、合いマークの方向に留意して作業を行い、検査するように指示されている。

3.1.7 2.10.1項(2)及び(7)に述べたように、当該ベアリングは数字の順番及び合いマークどおり組み込まれていたにも拘わらず、上の2個のベアリングが設計図面と逆の向きになっていたことについては、本来誤まって組み込まれることを防止するための数字及び合いマークが逆の向きになっていたことにより生じたものと推定される。

当該ベアリングの数字及び合いマークのけがきの誤りについては、ベアリング製造時の作業ミス、及び品質管理上のミスが重なったことによるものと推定される。

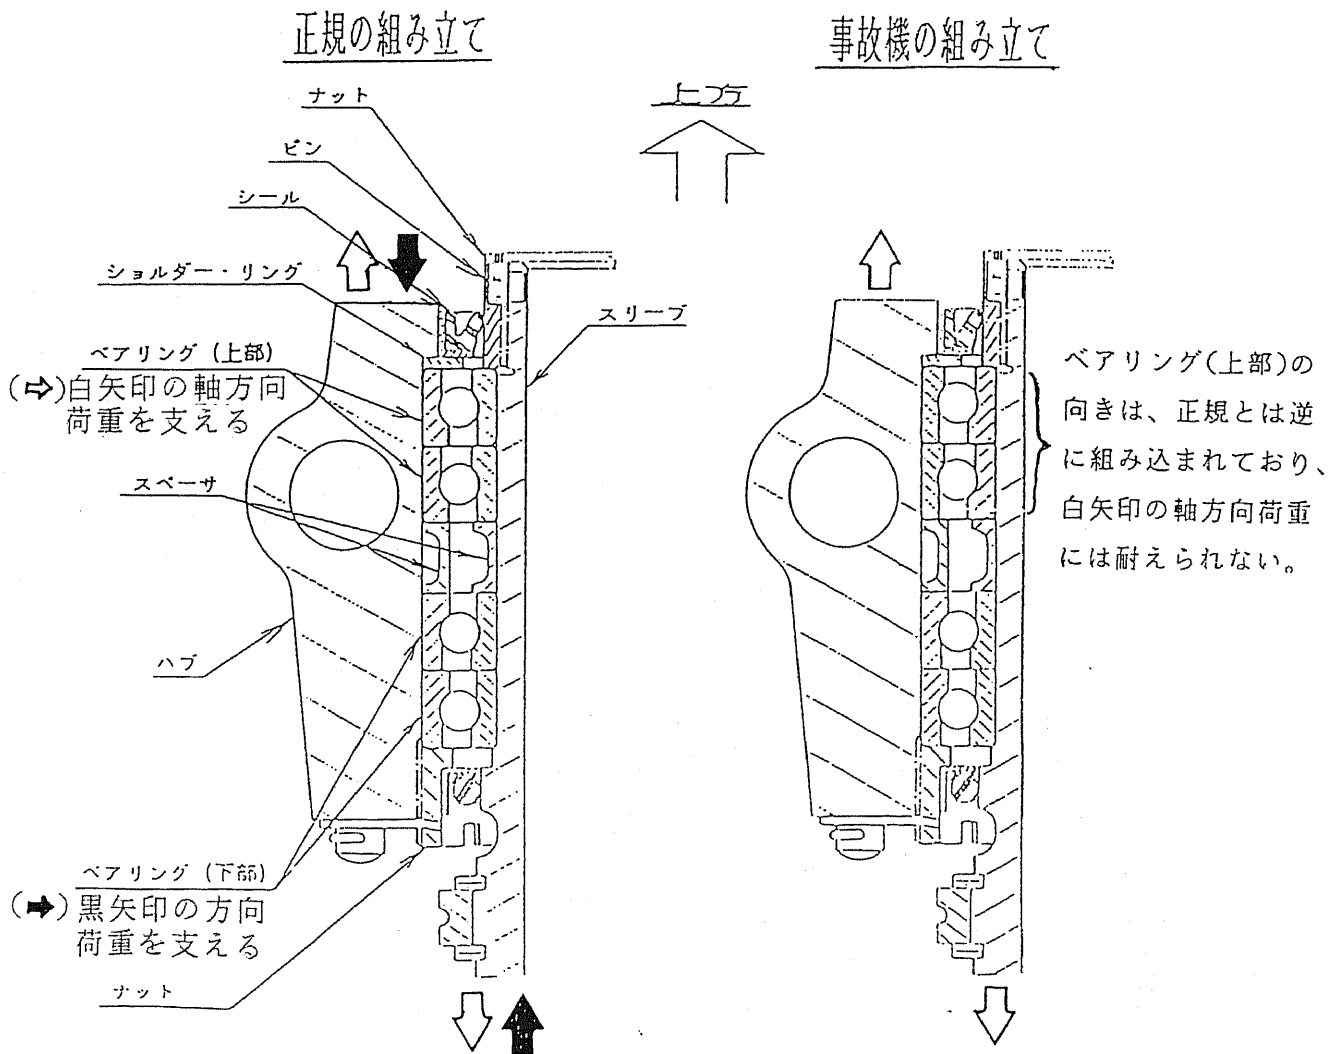
付図3 ベアリングの組み立て断面図

(2) この4個のベアリングは上の2個と下の2個が背面組み合わせで取り付けられていて、スリーブを押し上げる軸方向(アキシアル)荷重(ハブを押し下げる軸方向荷重)に対しては下の2個のベアリングが、スリーブを引き下げる軸方向荷重(ハブを押し上げる軸方向荷重)に対しては上の2個のベアリングが、荷重を受け持つ構造になっている(付図3参照)。

- (4) 各ベアリングのリテナはほとんどが脱落し、回収されたものは破断し変形していた。
- (5) スペーサは熱変色し、変形しておりインナ・スペーサはスリーブに焼き付いていた。
- (6) アウタ・レース、アウタ・スペーサ及びナットの上端面にボールの接触により生じたと見られる痕が認められた(付図4参照)。
- (7) 4個のベアリングの正しい組み合わせは2.9.2項に述べたように、上2段と下2段の向きが逆であり、上記(2)に述べたとおりベアリングは組み込まれていたが、上の2個のベアリングは設計図面とは逆の向きになっていた(付図2及び3参照)。

3.1.4 2.10.1項(2)及び(7)に述べたようにパイロン部の分解調査から、同機のハブに組み込まれていた4個のベアリングは、合いマーク及び数字どおりに組み込まれていたが上の2個は、設計図面とは逆の向きになっていた。

このため4個のベアリングは、ハブを引き上げる軸方向荷重に対して弱い状態となり、一方、2.9.2項(4)に述べたとおり飛行中は主にピッチ・リンクをひき上げる荷重、すなわちハブを引き上げる軸方向荷重が働くため、4個のベアリングのレース面及びボールは、極めて短時間のうちに破損するに至ったものと推定される。

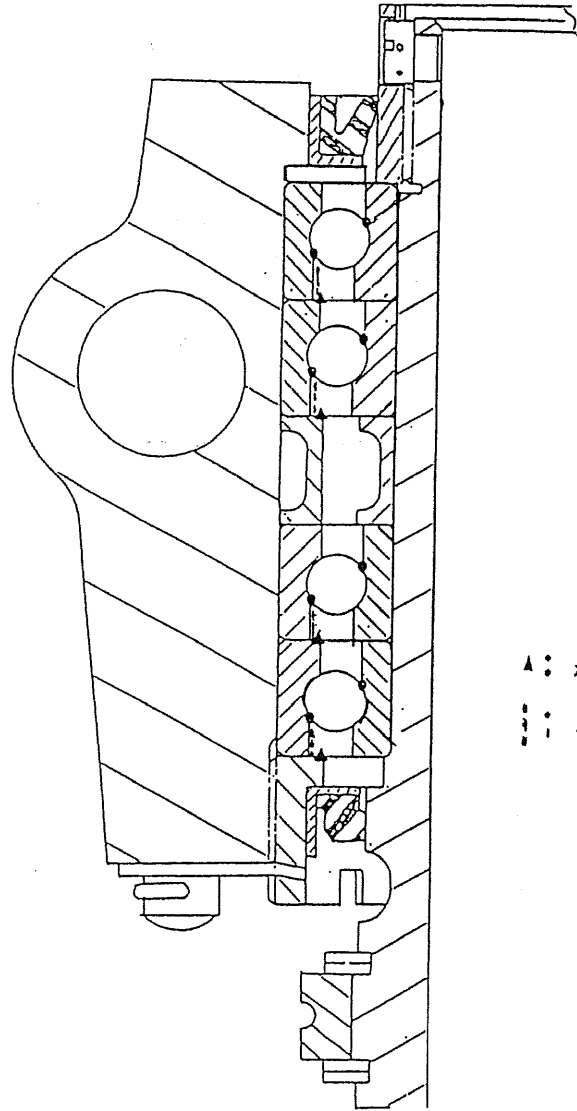
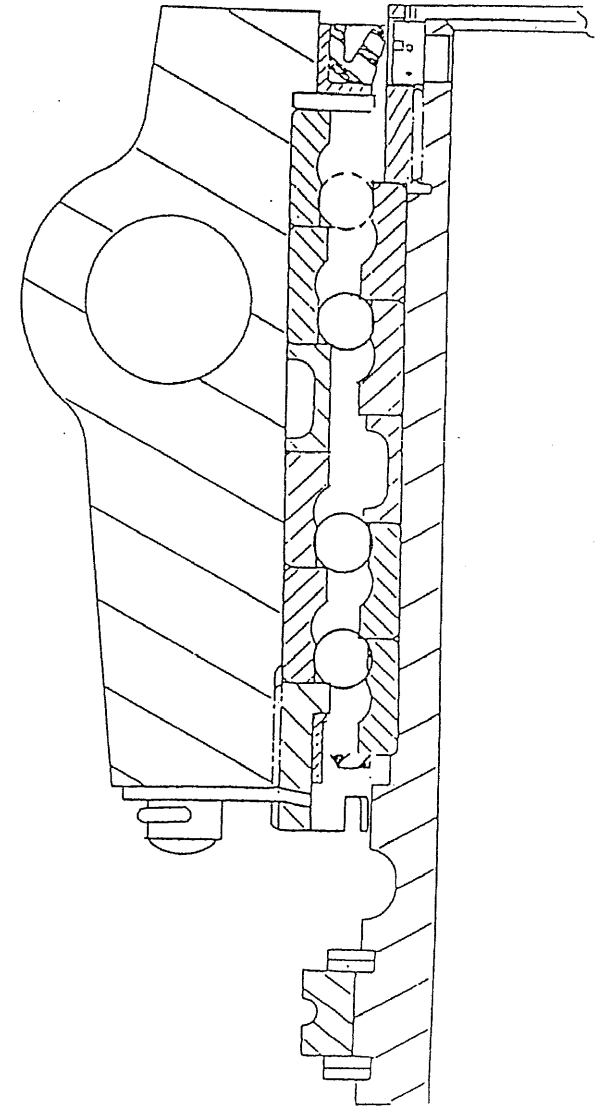
付図4 ベアリングの損傷及びボールのずれ 概要

また、2.10.1項(6)に述べたベアリングのアウト・レース上端面の接触痕は、ベアリングの破損が進行する過程で付図4に示すような状況となり生じたものと推定される。

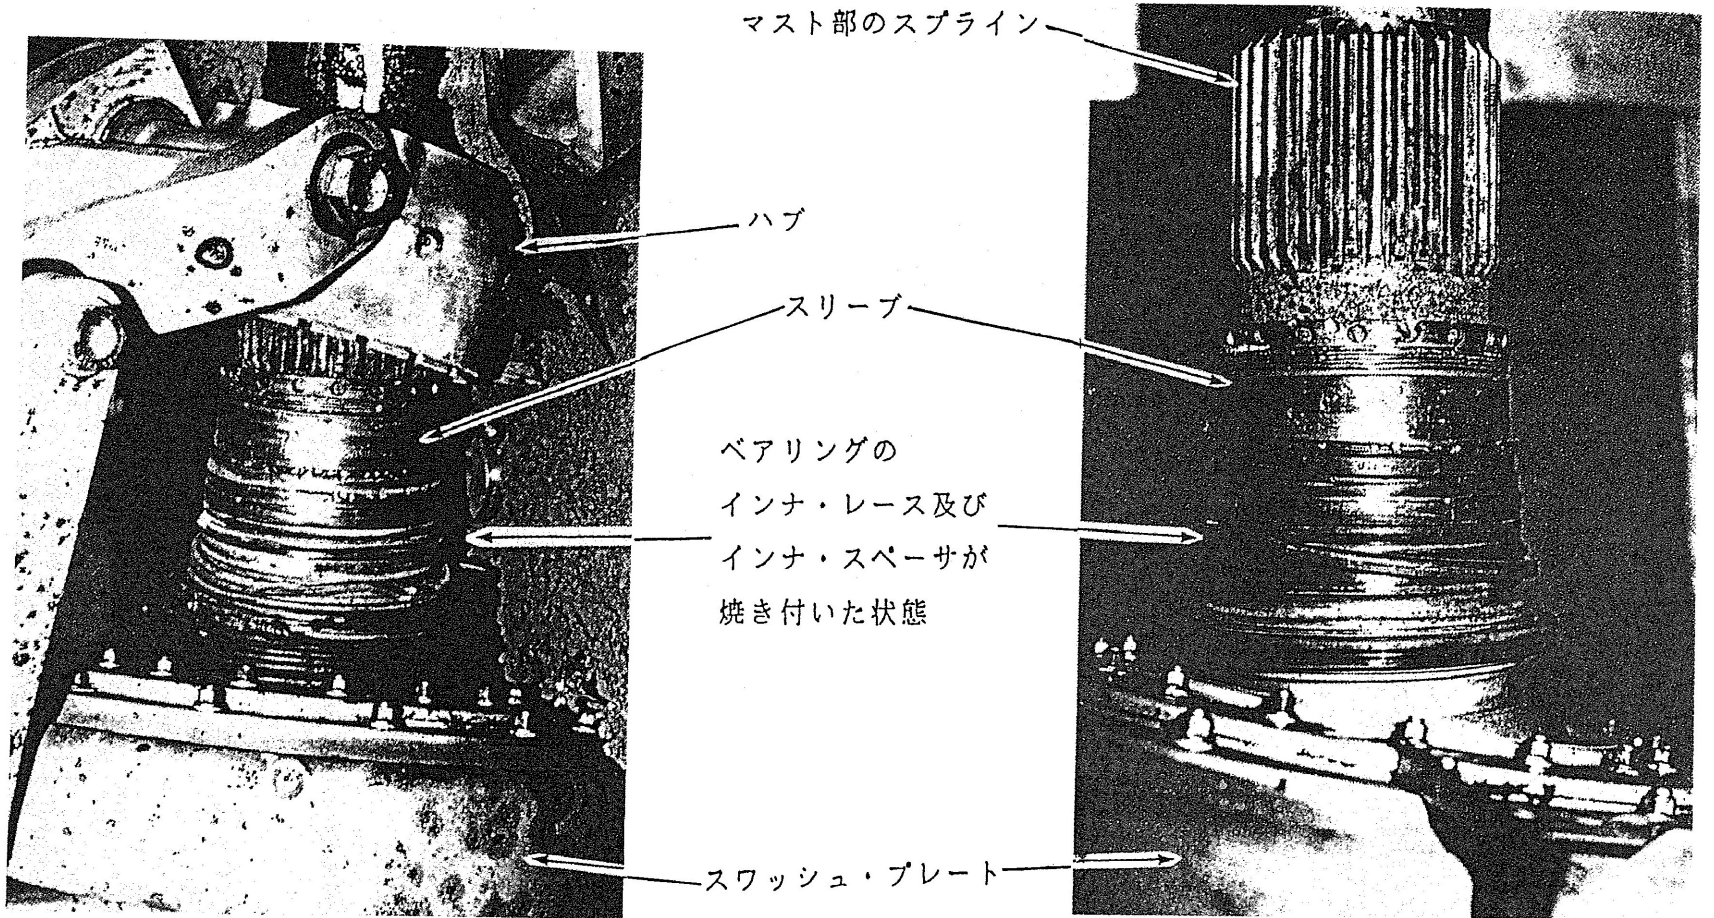
写真1 コレクティブ・ハブ及びスリーブ

パイロン部を分解したところスリーブが熱変色し、ハブに組み込まれているベアリングが破損していた(写真1参照)。

- (1) ハブに組み込まれていた4個のベアリングのボールはほとんどが脱落し、回収されたものは激しく変形していた(写真2参照)。
- (2) 各ベアリングのアウタ・レースは熱変色していたが、外径面に電気ペンにより逆V字形の合いマーク及び上から1、2、3、4の数字がけがかけられており、合いマークどおりに組み込まれていた。
- (3) 各ベアリングのインナ・レースは熱変色し、激しく変形しており下の2段はスリーブに焼き付いていた(写真1参照)。
