航空事故調査報告書
個人所有
レーク式250型JA4054
滋賀県大津市沖琵琶湖
平成2年6月2日

平成2年12月19日
航空事故調査委員会議決
委員長 武田 峻
委員 薄木 正明
委員 宮内 恒幸
委員 東 昭
委員 竹内 和之

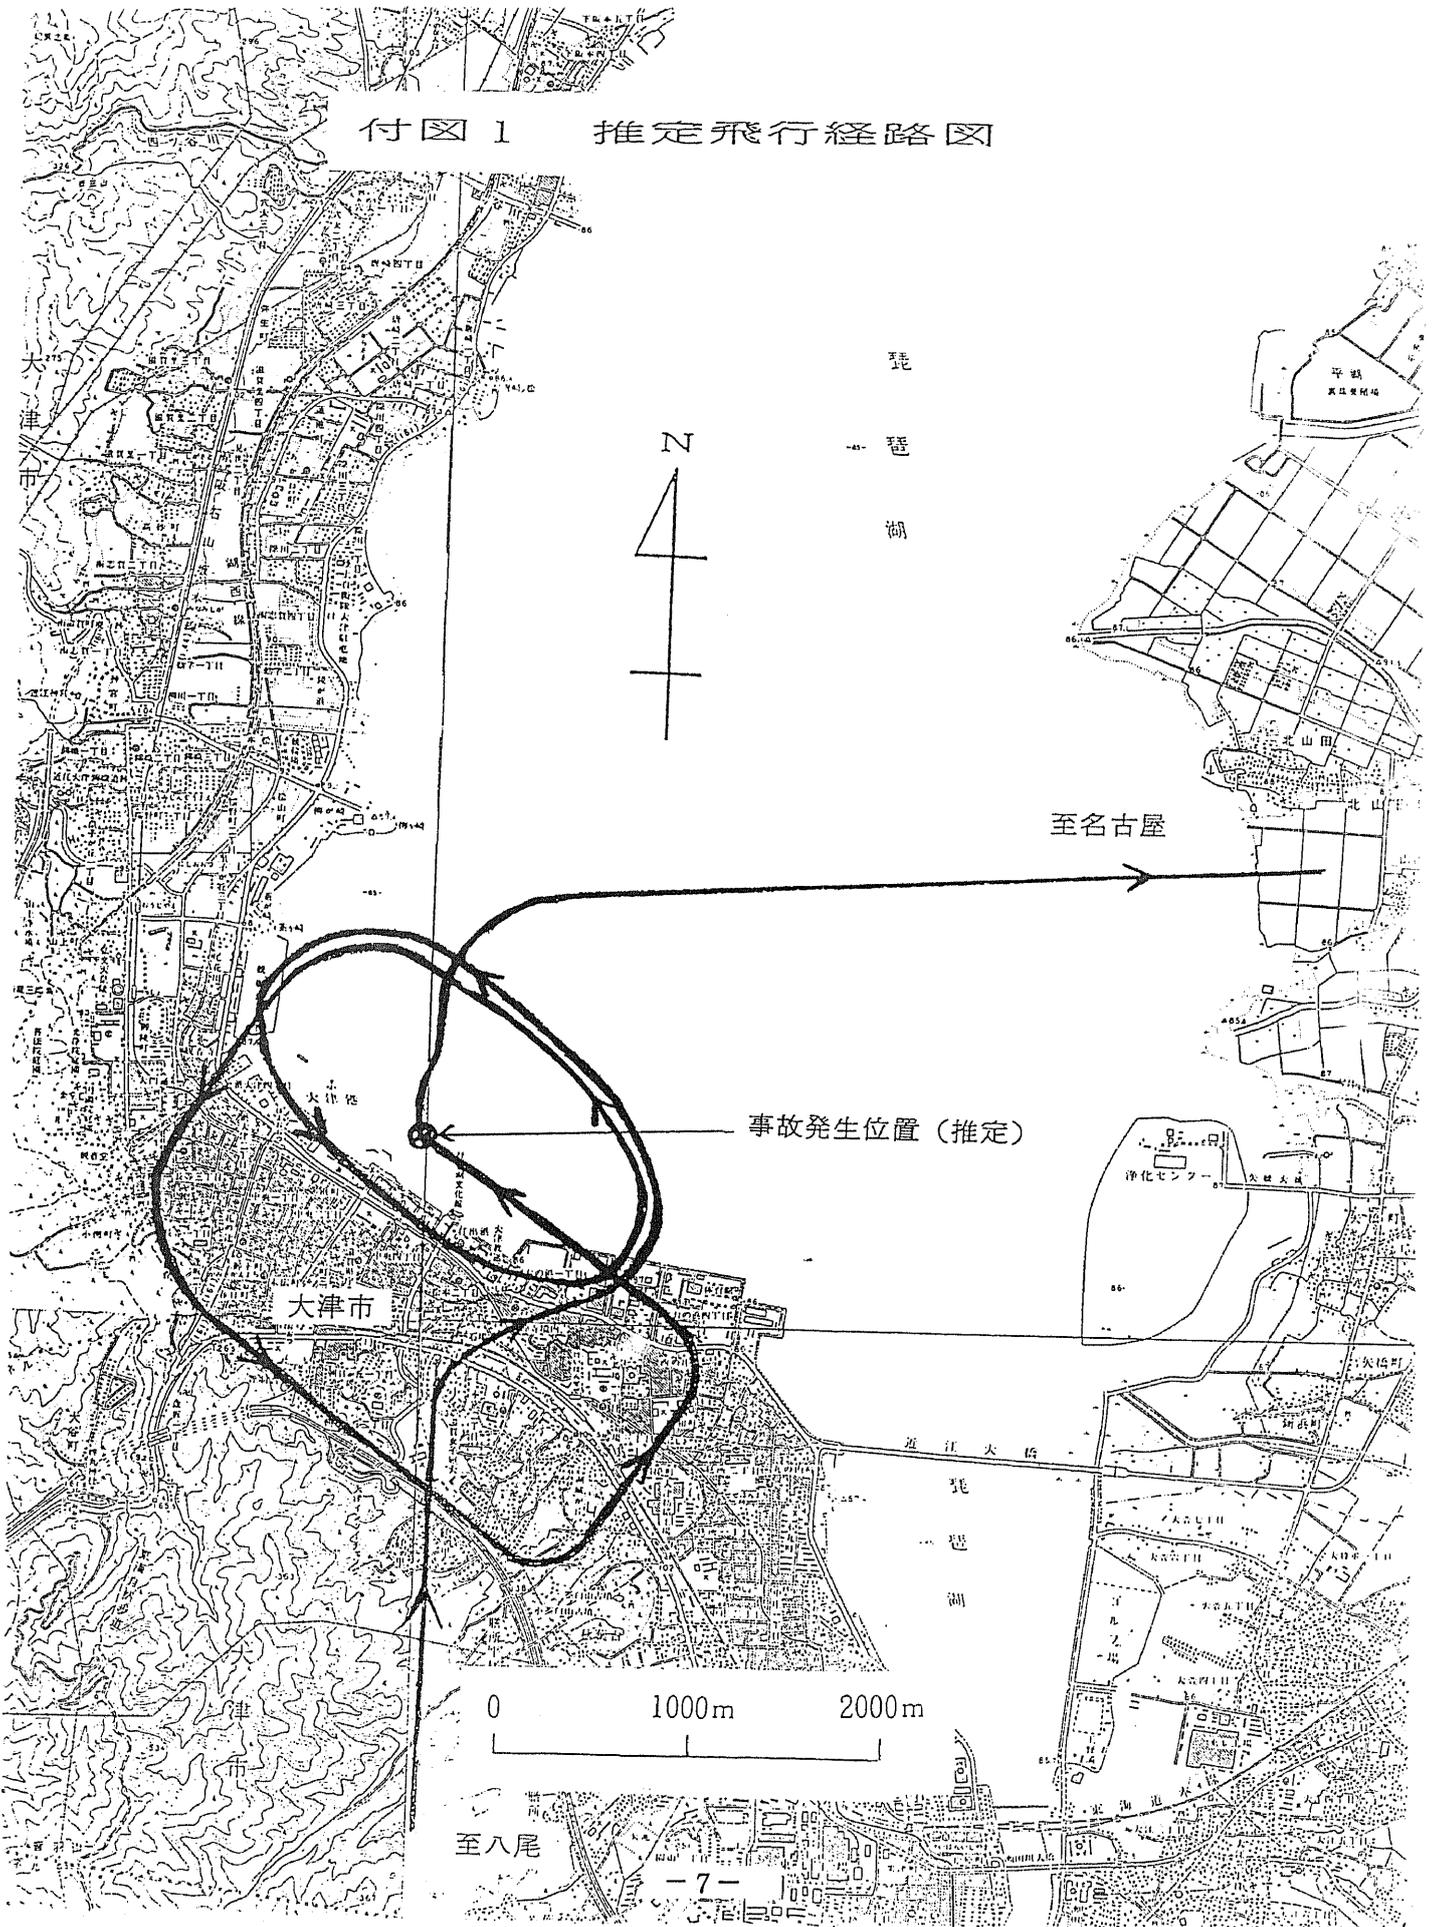
付図1 推定飛行経路図

同機は18時ごろ大津市沖の琵琶湖上空に到着し、機長は湖面の状況を確認するため、高度（湖面からの高さ。以下同じ。）約800フィートで着水予定区域の上空を2回飛行した結果、風向は北西、波の高さは15～20センチメートルで着水に適當であると判断した。

同機は、左ダウンウインド・レグを高度約800フィート、速度約80ノットで飛行し、フラップを降ろしながらベース・レグに降下旋回した。ベース・レグからファイナル・アプローチに旋回するところで速度を約70ノットに減速し、着水位置の手前約1,000メートルの湖岸を高度約200フィート、速度約70ノットで通過した。

機長は降下率を小さくして湖面に着水しようとしたところ、同機は速度約60ノットで機首がほぼ水平の姿勢で2回接水した後、やや機首上げの姿勢で湖面から3メートルぐらいの高さまでバウンドした。

同機はバウンドして再度着水した際、ほぼ正面から全く予期していなかった高さ70センチメートルぐらいの大きな波に遭遇し、機首が約10度上がった姿勢で湖面から5メートルぐらいの高さまでバウンドした。

機長は直ちに復行を決意して出力を上げる操作をしたが、同機は上昇せず機首がほぼ水平で右に約5度傾いた姿勢でハード・ランディングした。この直後ようやく出力が十分に上がったのか離水したので、そのまま上昇した。

高度をとってから、操縦席から外部を見たところ右補助フロートがかなり変形していたが操縦性に特に異常がなかったので、直ちに名古屋空港に向かうこととし、同空港に19時15分ごろ着陸した。

なお、大きな波は付近を漁船が航行して発生したものであった。
事故発生時刻は、18時10分ごろであった。
