**航空事故調査報告書**  
**ランズ式S-6コヨーテⅡUF503型超軽量動力機**  
**福岡県小郡市**  
**平成2年4月16日**

航空事故調査委員会議決

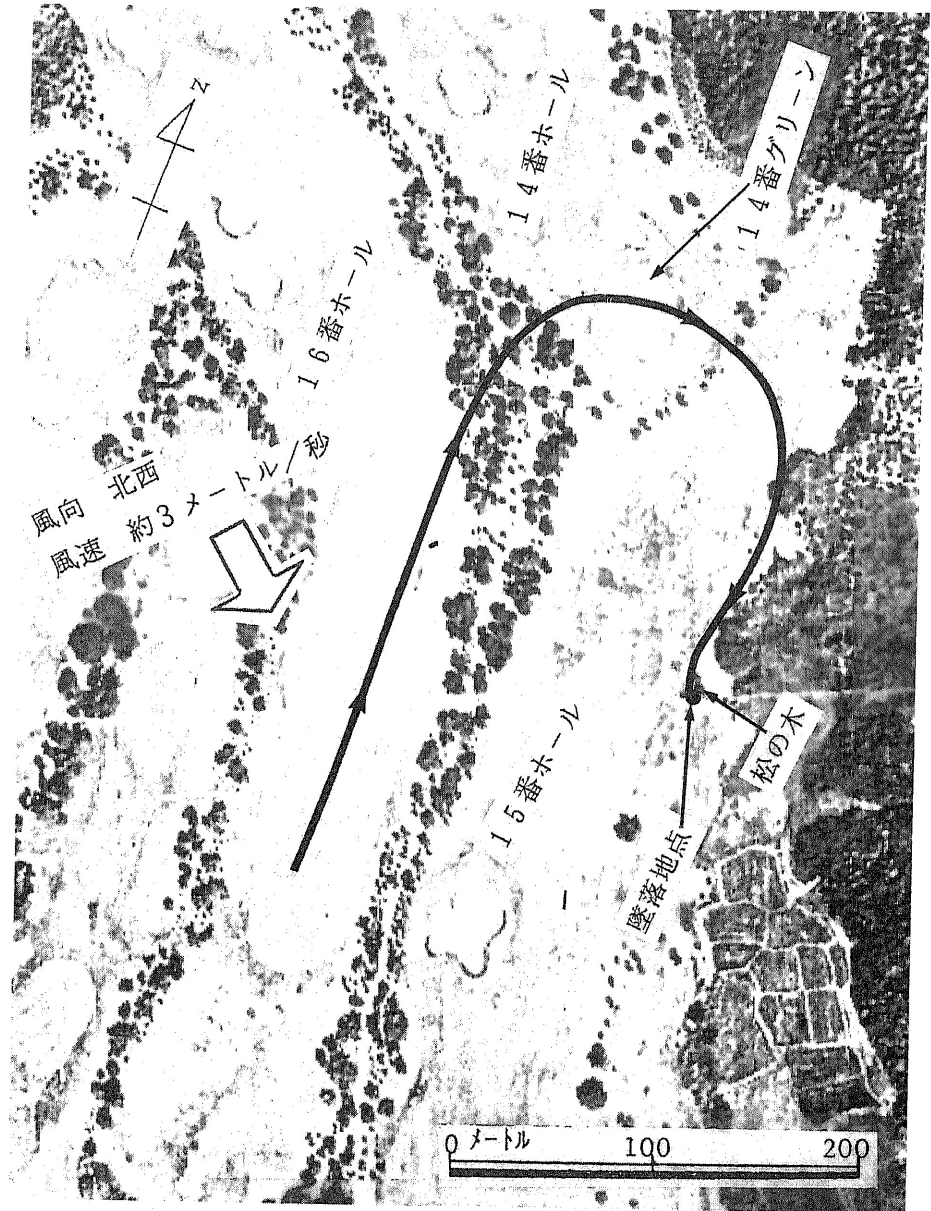
付図1 推定飛行経路図

離陸後、対地高度約15メートルまで上昇し、同高度を維持しながら14番ホールのグリーン上空付近を経て離着陸場東側の15番ホール上空に入った（付図1参照）。同15番ホール上空に入って間もなくして着陸のため、操縦かんを左手に握り替えて右手でフラップ・レバーを操作しようとしたとき、右側からの横風を受け、あっという間に左へ流され不安定な飛行状態となった。このため操縦かんを右にとり、姿勢の回復を図ろうとしたが舵がきかず、また、目前に松の木が迫ってきたので操縦かんを引き、接触回避を図ったところ、右傾した機首下げ姿勢となり、わずかに松の枝をかすめて機首部から墜落した。
