# 航空事故調査報告書

グローブ式G103AツインIIアクロ型 J A 2 4 4 1

千葉県関宿滑空場

平成2年6月24日

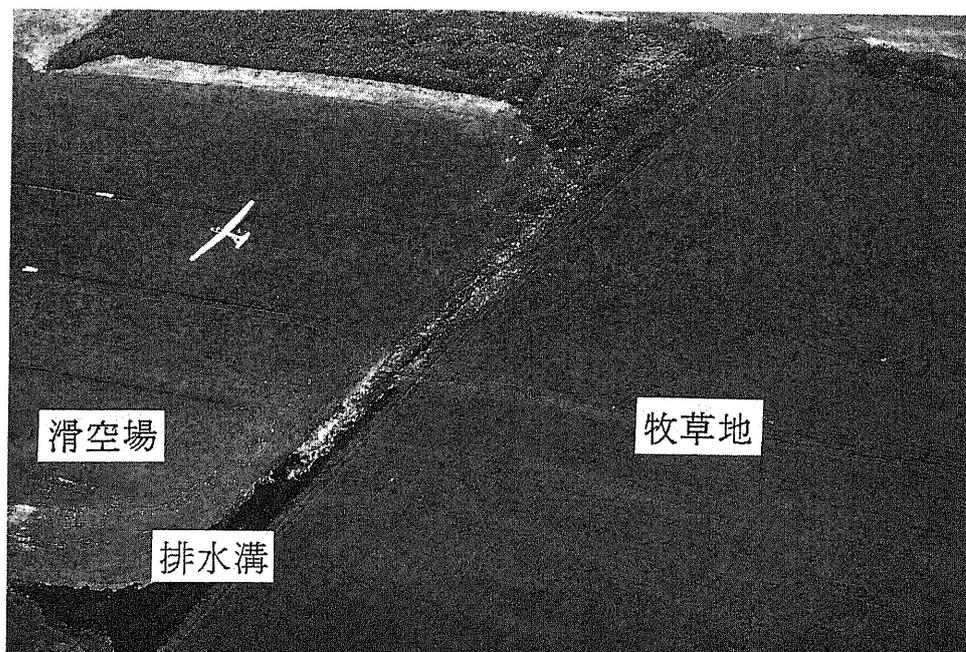
# 写真1 事故現場

同機は、排水溝を越え、機首上げ姿勢で前輪を溝肩に接触させてこれを越え、バウンドして滑走路に接地し、更に約50メートルほぼ直進して、機首を滑走路の方向から右に約10度偏向して停止した(付図1及び写真1参照)。

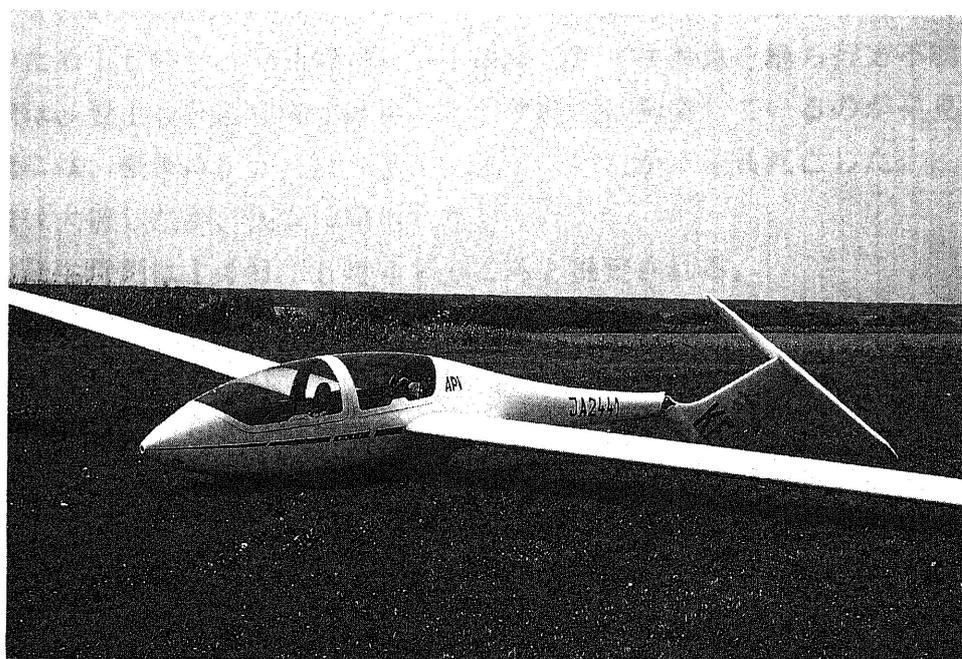
# 写真2 機体損傷状況

胴 体 後部破断（写真2参照）

3.1.9 同機は、滑走路端の排水溝を越えた際、機体を損傷したものと推定される。
