航空事故調査報告書
ロイヤル航空株式会社所属
ベル式222B型JA9687
広島県山県郡豊平町
平成2年6月7日

平成3年2月6日

航空事故調査委員会議決

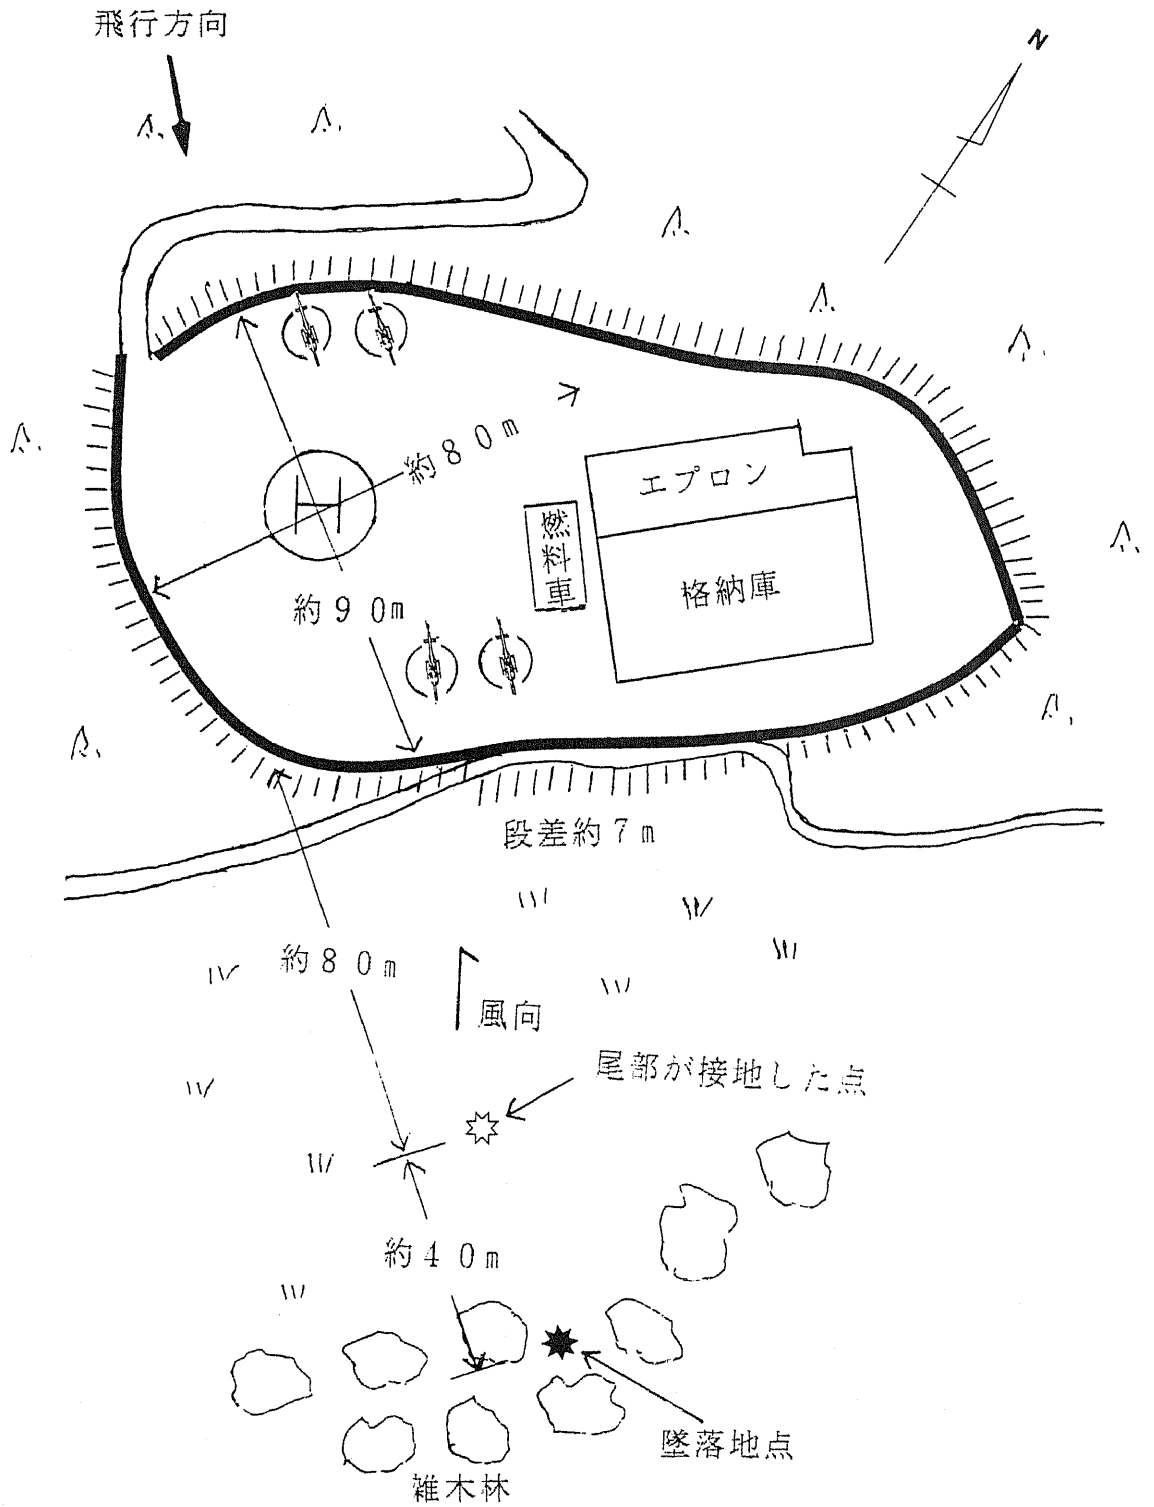
付図1 現場見取図

雑木林に突っ込んだ同機は、メイン・ロータで同機の尾部及び雑木数本を切断し、機首が約180度回頭して機首方位約340度で停止した(付図1参照)。

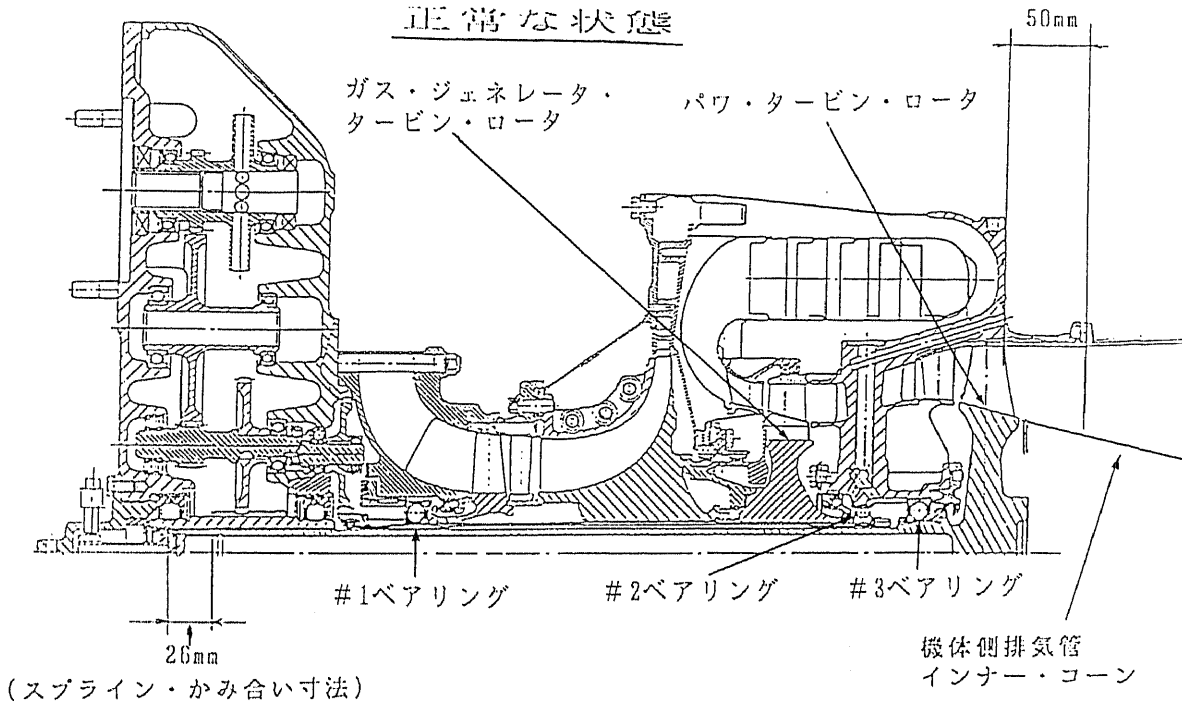
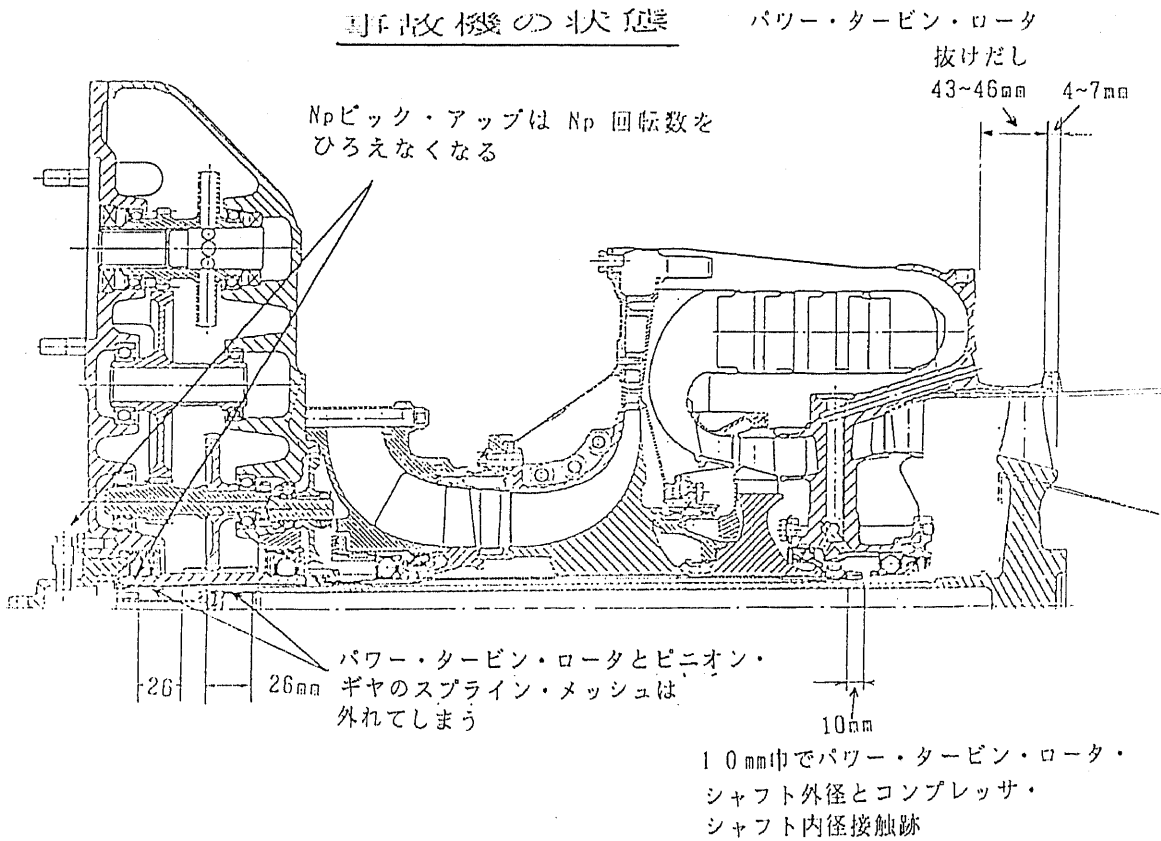
付図2 エンジン概要

ブレードとアウト・シュラウドとのこすれ跡から、墜落当時のパワー・タービン・ロータ軸方向位置は、パワー・タービン・ロータ・シリンダ後端から 4 ~ 7 ミリメートルのところまで抜けだしていたものと推定される。

正常なエンジンの場合、この寸法は約 5 0 ミリメートルであるので 4 3 ~ 4 6 ミリメートル後方へ抜けだしていたことになる(付図 2 参照)。

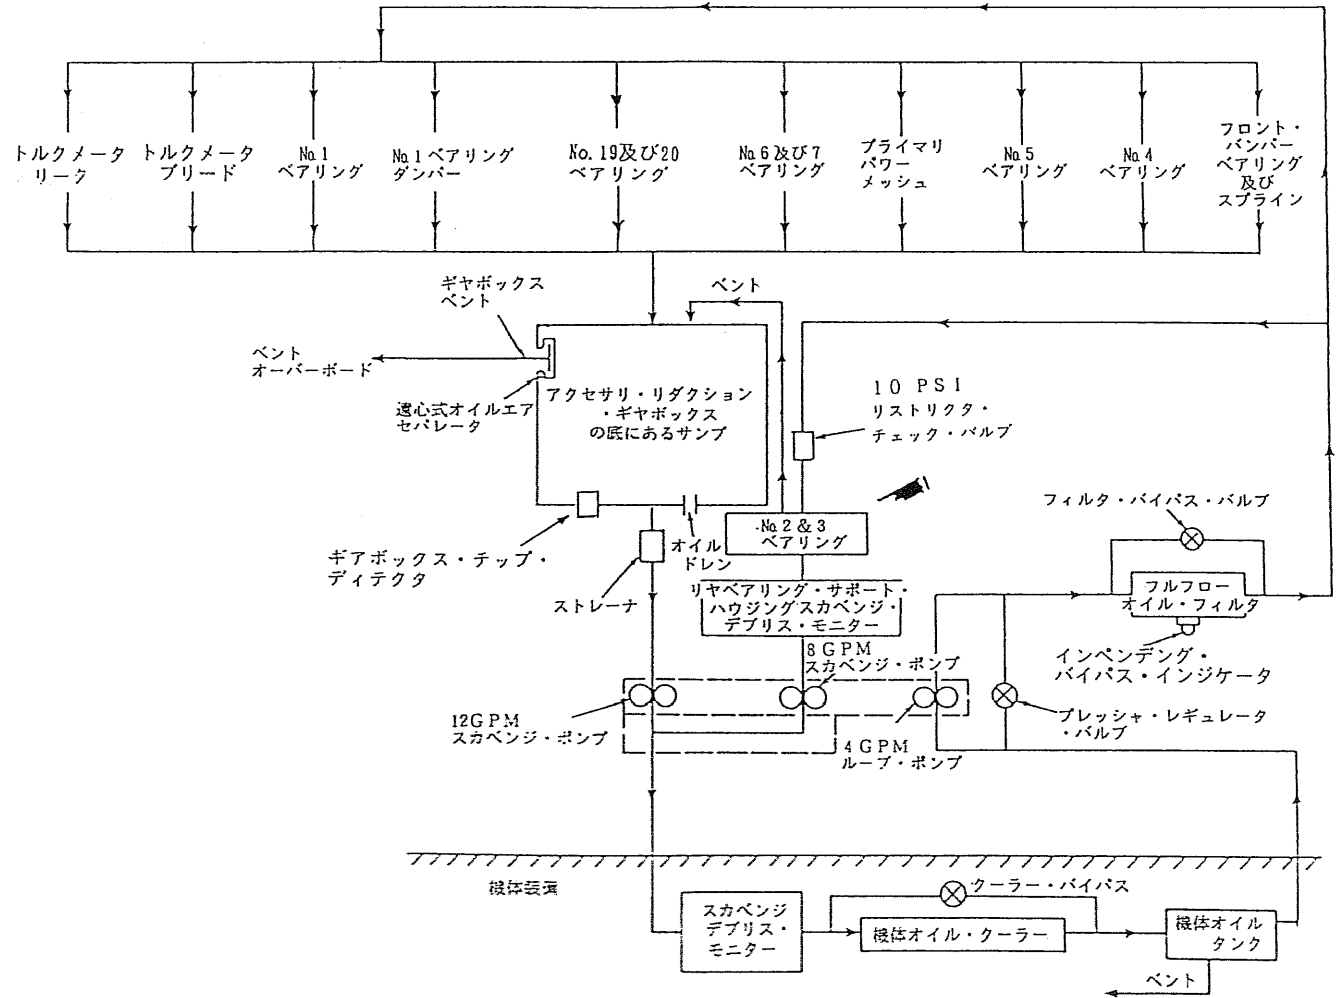
付図3 エンジン滑油システム

N o . 2 / N o . 3 のベアリングへオイルを供給するオイル・ジェットの詰まりの有無を点検する目的で、エアーによるオイル・ジェットの差圧測定を実施したところ、規定値 最大 5 . 0 psi に対して、実測値 1 . 9 psi と正常であった。この差圧測定実施の過程でオイル・ブレッシャ・ラインから 1 0 psi チェック・バルブを取り外したが、取り外し時バルブ上流側のパイプからはオイルが流れ出てきており、少なくともチェック・バルブの入り口までは正常にオイルがきていたものと推定される(付図 3 及び付図 4 参照)。

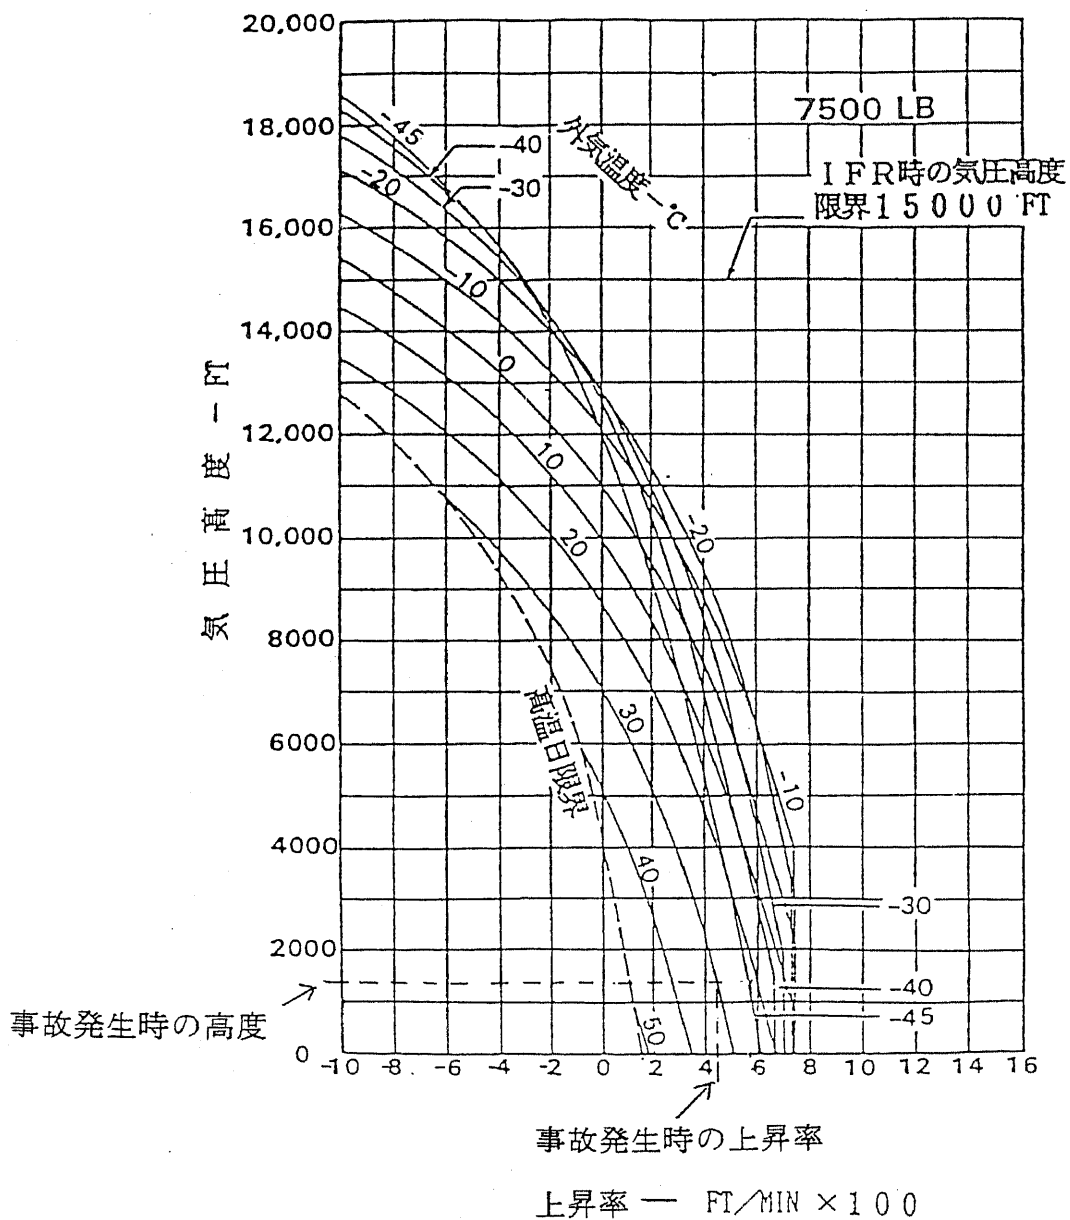
付図5 片発上昇率

同機の事故発生時の重量は6,983ポンド、気圧高度は約1,400フィートと推算されることから、片発時の上昇性能は約430フィート/分である(付図5参照)。

2.8.4項に述べたとおり同機は片発においても、事故発生時の条件下では十分な上昇能力を有していることから、手順通りに操作を行っていれば事故に至らなかったことも考えられる。

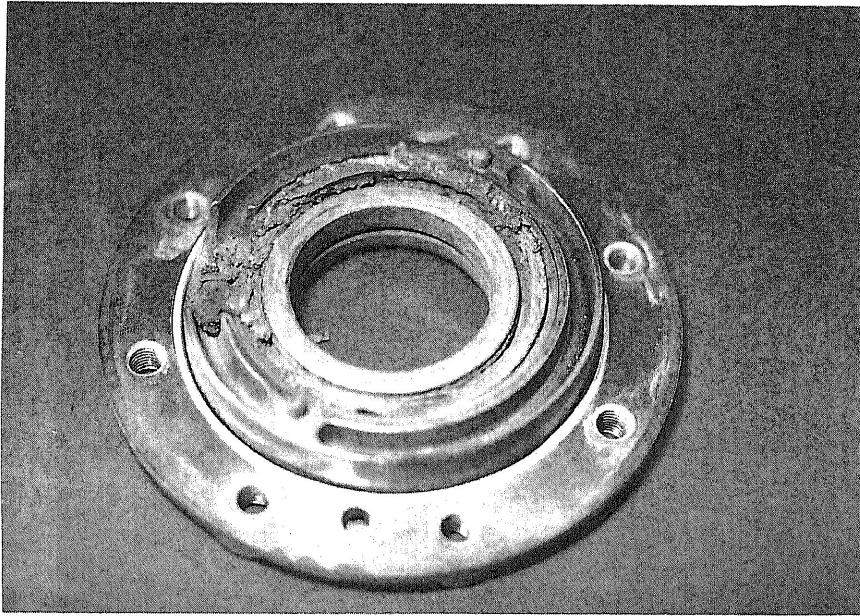
イ No.3ベアリングは、インナ・レースがその後方のNo.3シールにめり込み、シール・ハウジング内に固着している。

No.3シールは原形を止どめていない(写真1参照)。

写真1 No.3ベアリングのインナ・レースがシール内に溶着している

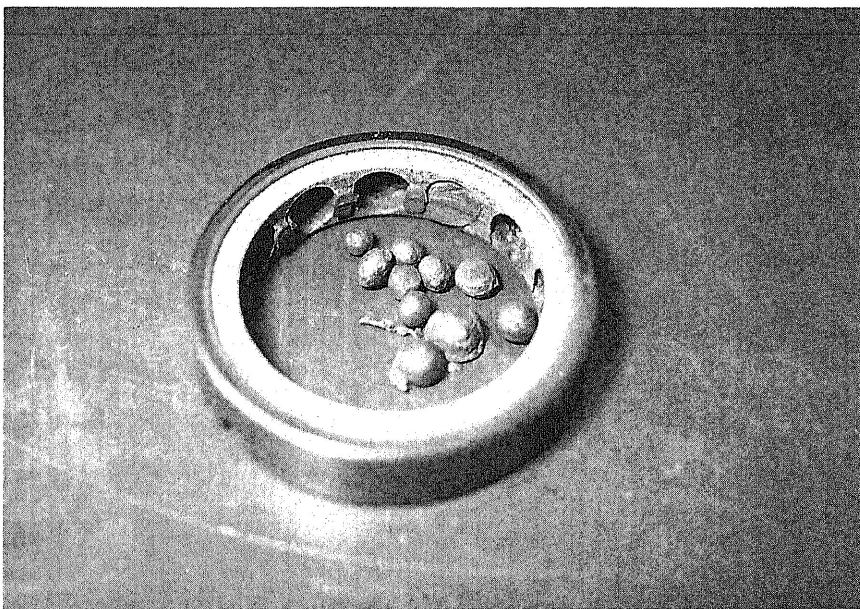
- ウ No.3ベアリングのケージ及びボールは、摩耗してパッケージ内に脱落している(写真2参照)。
- エ パッケージ内はパワー・タービン・ロータと同じく、全くオイル分が認められず全体に赤さび状の色を呈している。

- ア No.2/No.3ベアリング・パッケージ内の部品が大きく損傷しているが、パッケージを支えオイル通路を内蔵する4本のストラットに損傷は認められない。
- イ ガス・ジェネレータ・タービン・ロータは、No.2ベアリングの損傷のためブレード先端がアウト・シュラウドと強くこすれているが、ブレードの飛散はない。
- ウ その他、コンパッション・チャンバー・ライナー内部及び外壁に、消火剤を吸い込んだと思われる白い粉があちらこちらに付着しており、墜落後もエンジンのパワー・タービン・ロータは回転していたことを示している。
- エ No.3シール・ハウジング・タイ・ボルトはゆるんだ形跡もなく、増し締めトルクは200 in-lb(正規締め付トルク90 in-lb)以上あり、問題はなかった。
- オ No.2/No.3ベアリング・パッケージ・オイル・ジェットに詰まりはなかった。
- カ 脱落していたNo.3ベアリング締め付けナット及びカップを取り出し、パワー・タービン・ロータに仮付してみると、ナット及びカップの直径が3~6ミリメートルも全体に広がっており、ナットのネジ部がシャフトのネジ部に全くかみ合わなくなっていた。これはパッケージ内が異常に過熱して、ナット及びカップの材料が熱により降伏してしまったためと推定される。
- キ No.3ベアリング・ハウジングを取り外してみると、No.3ベアリングのインナ・レースが、その後方に位置するNo.3シールを完全に破壊し、ハウジング内に溶着している。
また、ベアリングのボールは全数が完全に摩耗して、正常なボール直径の1/2~1/4程度に小さくなり、ケージとともにパッケージ内に残留している。ボールの表面は黒く乾燥した酸化皮膜状のもので覆われている(写真2参照)。

写真2 No.3ベアリング・ボールは摩耗及び酸化している

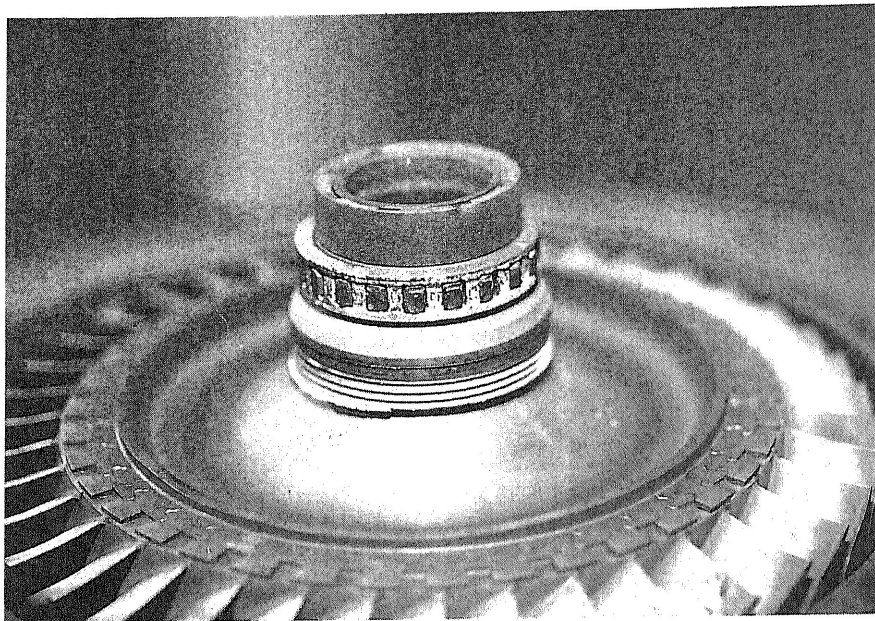
ク No.2ベアリングは原型はとどめているが、ローラー表面はアウト・レースとの間でスリップしたためか平に摩耗している。

また、アウト・レース転送面には、全周にローラー母材が溶着しており、ベアリングには全くオイル分は認められない(写真3参照)。

写真3 No.2ベアリングのローラがスリップしオイルがない
