**航空事故調査報告書**  
ベンセン式B-8M型ジャイロプレーン  
宮崎県都城市  
平成2年11月4日

平成3年2月20日  
航空事故調査委員会議決  
委員長 武田 峻  
委員 薄木 正明  
委員 宮内 恒幸  
委員 東 昭  
委員 竹内 和之

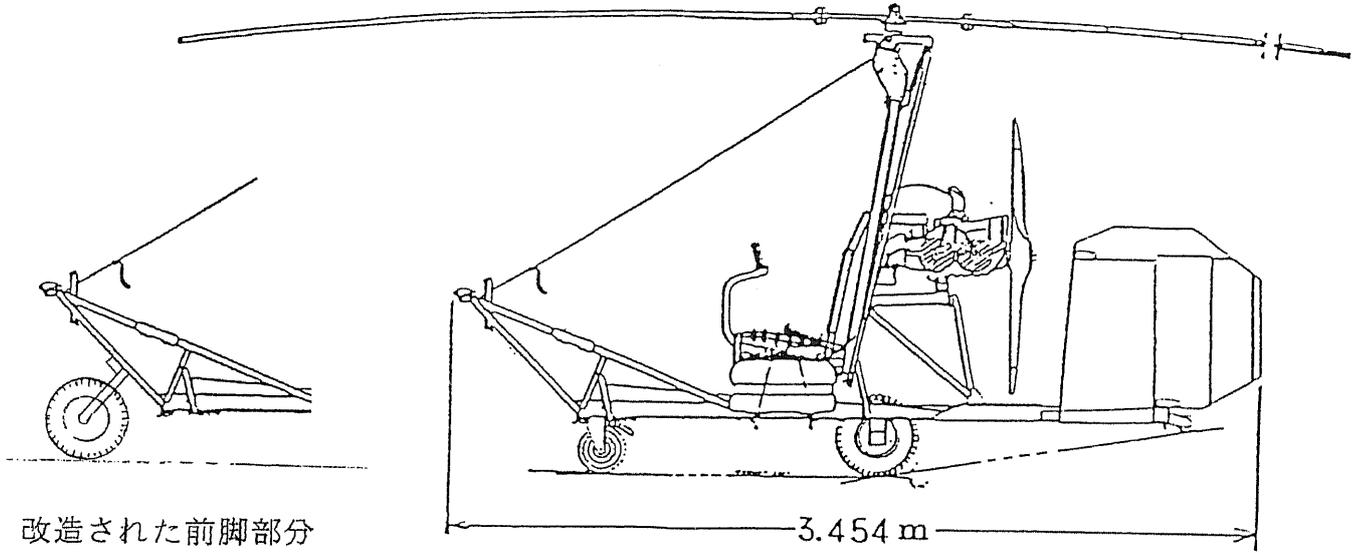
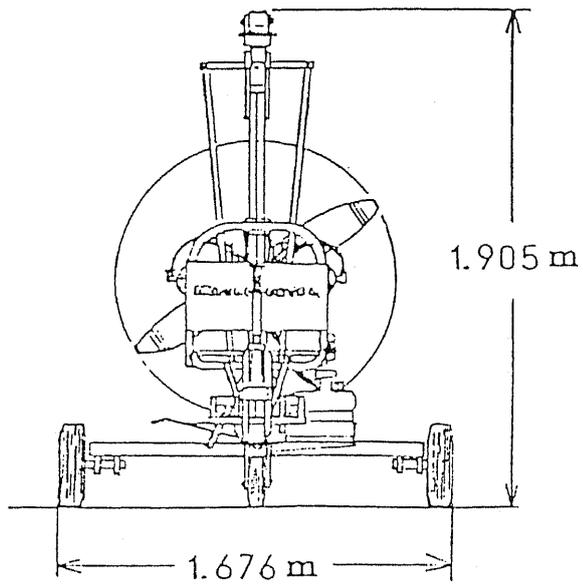
付図2 ベンセン式B-8M型ジャイロプレーン

前脚部が操縦者によりベンセン社の設計とは異なるものに改造されていた(付図2参照)。

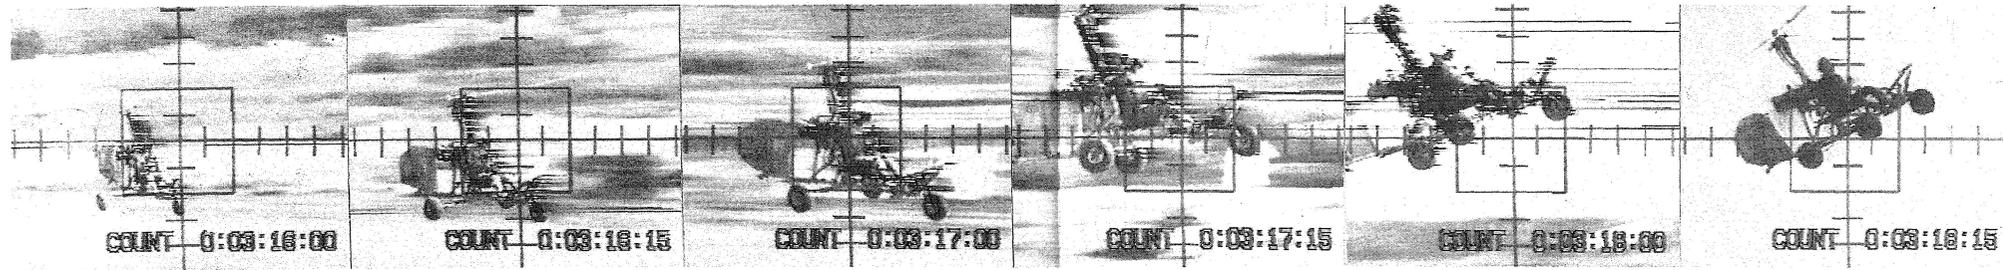
付図3 ローパスから墜落するまでの姿勢の変化

- (1) 機首上げ直前の同機のローパス速度(対地速度)は約80マイル/時と推定される。
- (2) 最も機首を上げた時の同機の姿勢は地上姿勢に対して約23度の機首上げである。
- (3) ローパス時のロータの回転速度は約450RPMと推定される。  
また、ロータの回転速度は同機の上昇中ほとんど変化していない。
- (4) 同機が機首を下げて降下を始めたころ、ロータの回転速度が急激に低下をはじめ、墜落時はほとんど停止に近い状況であった。
- (5) 機首下げ姿勢となった直後にエンジン音が低下している。

3.1.3 VTR画像の解析の結果、同機は高速での3回目のローパスから急上昇に移り、その後、急激に機首下げを行っている。この急激な機首下げ操作によりロータ面を通過する空気流量が極端に少なくなって揚力が急減し、コントロール・スティックを操作してもロータが十分な操縦力を発生しない状態になったものと推定される。

ローパス (対地速度 約80マイル/時)

機首上げがはじまる

最大機首上げ姿勢

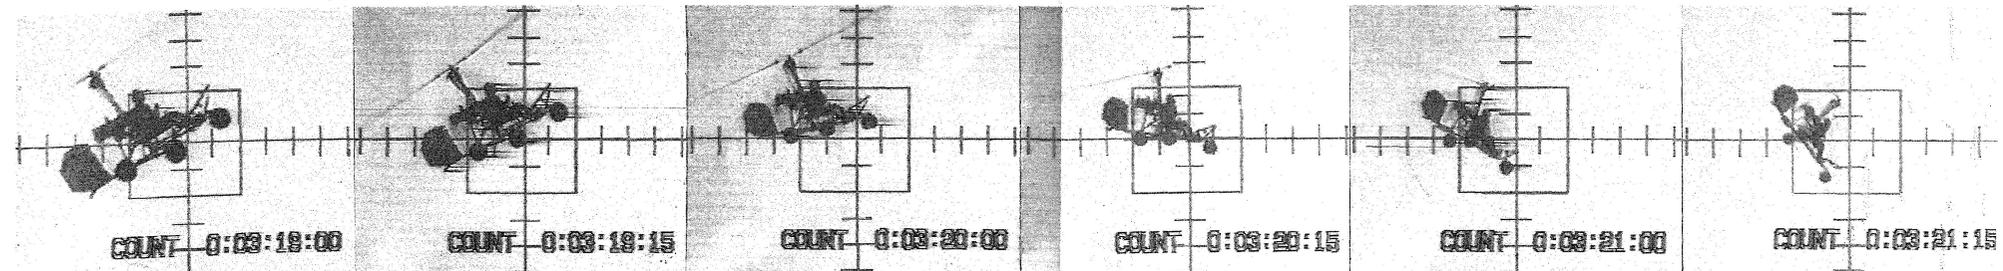
3.1.4 大きな機首下げ姿勢となった同機はロータ面を下から上に通過する空気流が無くなり、あるいは空気流が上から下に通過するようになり、ロータ回転数は急激に低下し操縦が不可能となり、墜落したものと推定される。

3.1.5 同機が機首を下げて降下を始めたころ、エンジン音が低下しているが、これは操縦者がスロットルを絞ったことによるものと推定される。

ロータ回転速度の低下が認められる

エンジン音低下

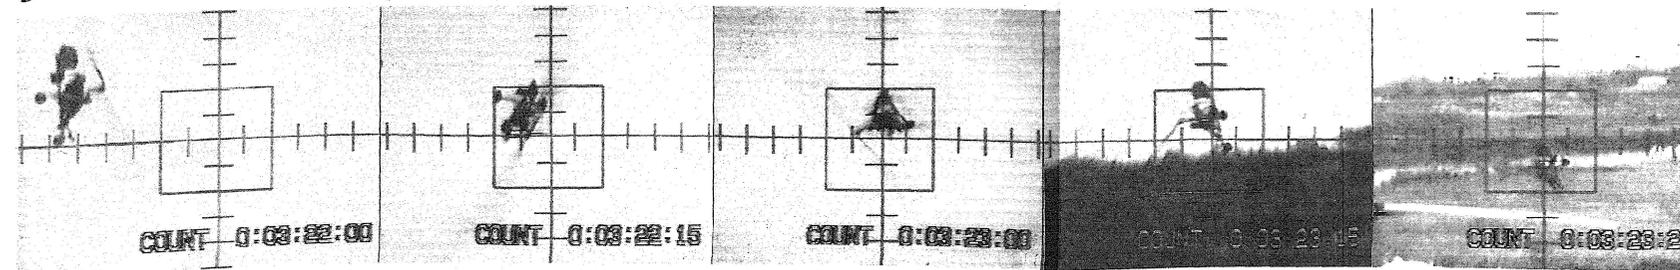
本事故は、操縦者が高速での水平飛行からの急上昇に続き、急激な機首下げ操作を行ったため、操縦不能に陥り墜落したものと推定される。

墜落
