航空事故調査報告書
柳式パラシュート型超軽量動力機
福井県福井市
平成2年5月3日

平成3年3月6日

航空事故調査委員会議決

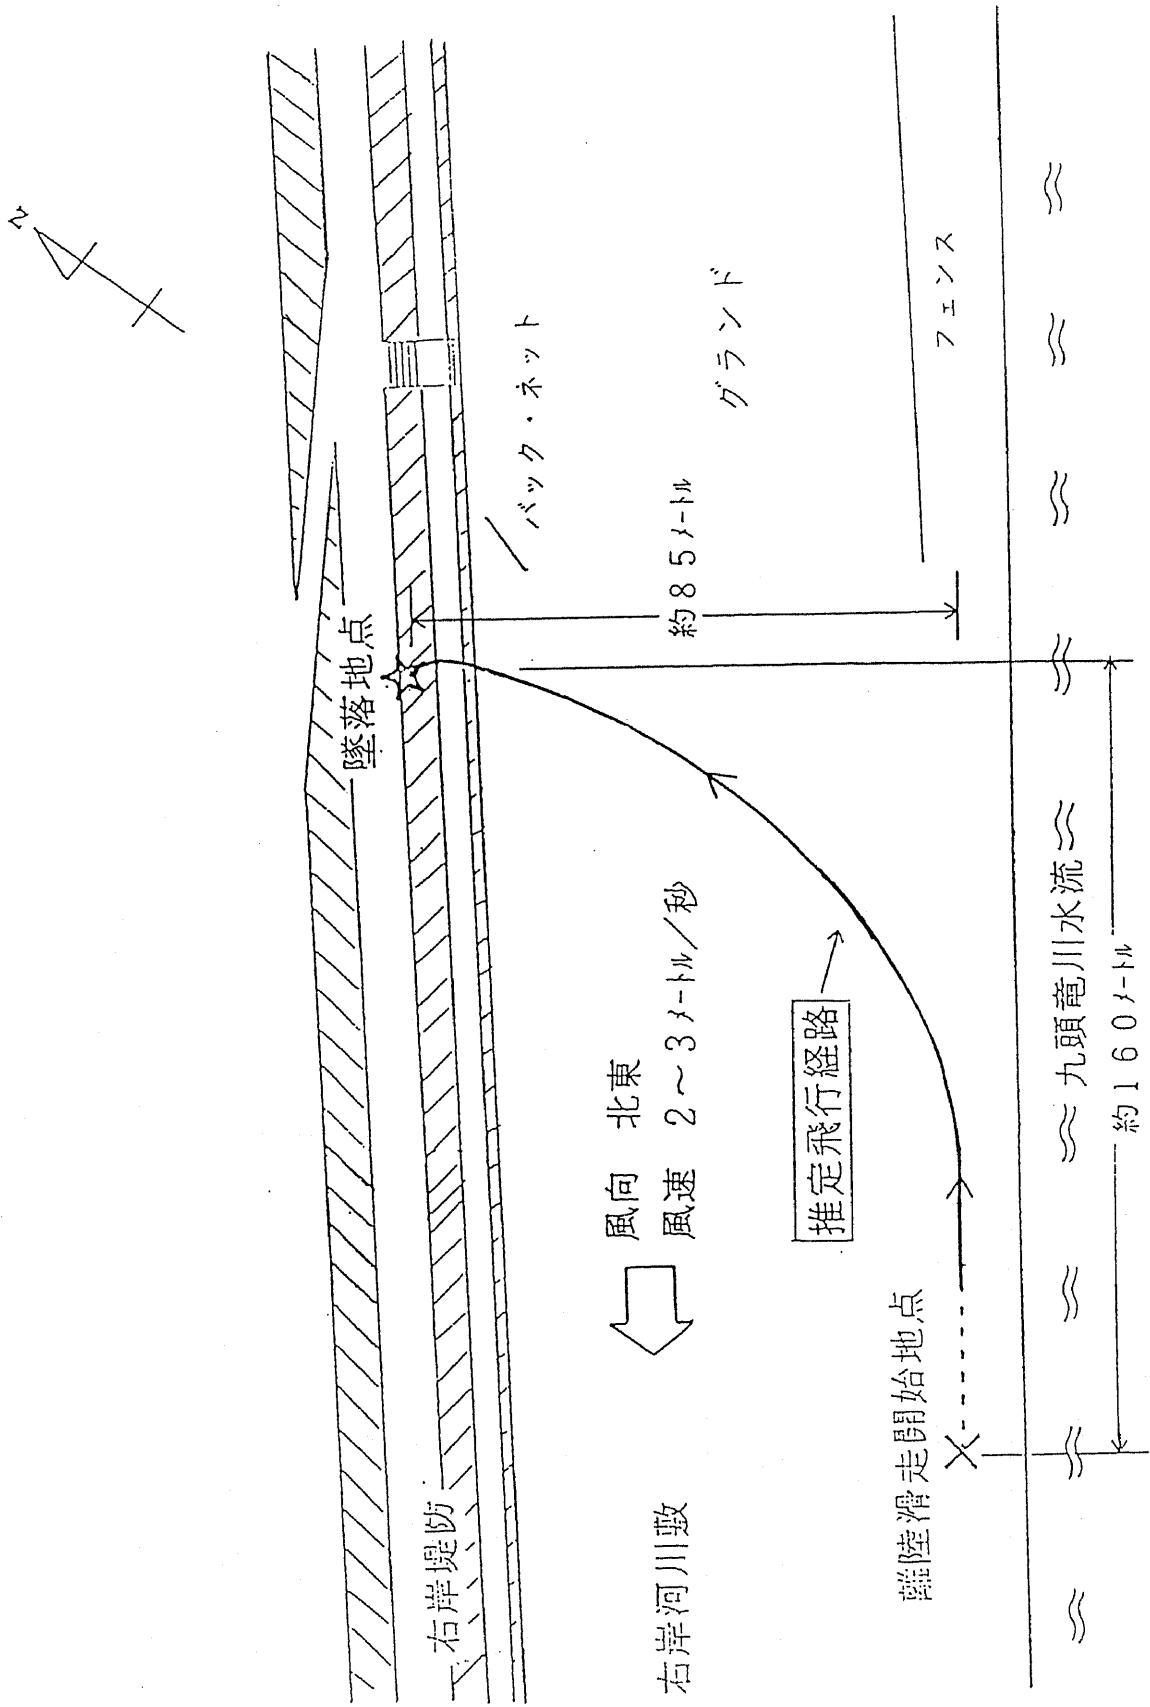
付図1 現場見取図

同機が墜落した地点は、離陸滑走開始地点から約180メートル北北東の右岸堤防の最上部から約1メートル下の斜面で、同機は墜落后、約2メートル下の堤防中段の平地まで転げ落ちて停止した。(付図1及び写真1、2参照)

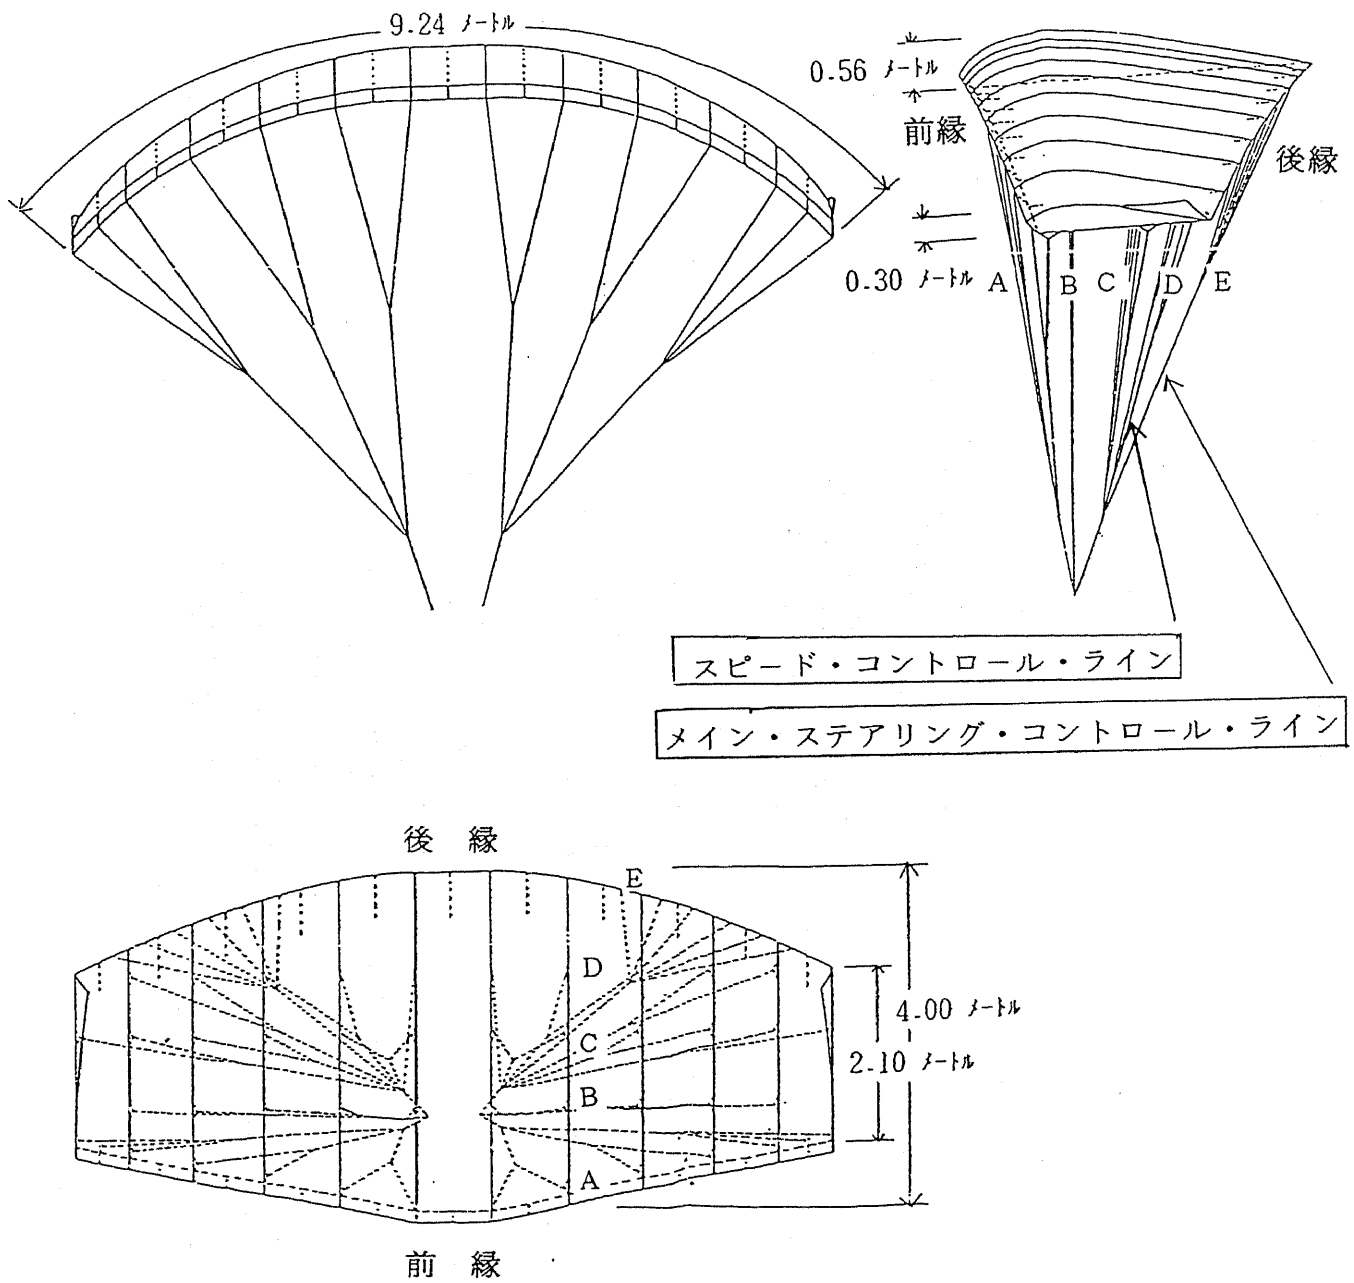
付図2 柳式パラシュート型超軽量動力機
キャノピ 三面図

操縦者によれば、1回目の飛行において、機首が左にとられる傾向があったので、メイン・ステアリング・コントロール・ラインの調整を行い、右のラインを約40センチメートル短くした。また、左のラインも約10センチメートル短くしたとのことである。事故後に、同機と同ラインの長さを調査したところ、右のラインが左よりも17センチメートル短かった。

また、スピード・コントロール・ラインの調整を行い、左右とも、調整範囲の最大まで、約10センチメートル短くし、キャノピの翼型をより揚力が増加する形になるよう調整したとのことである。

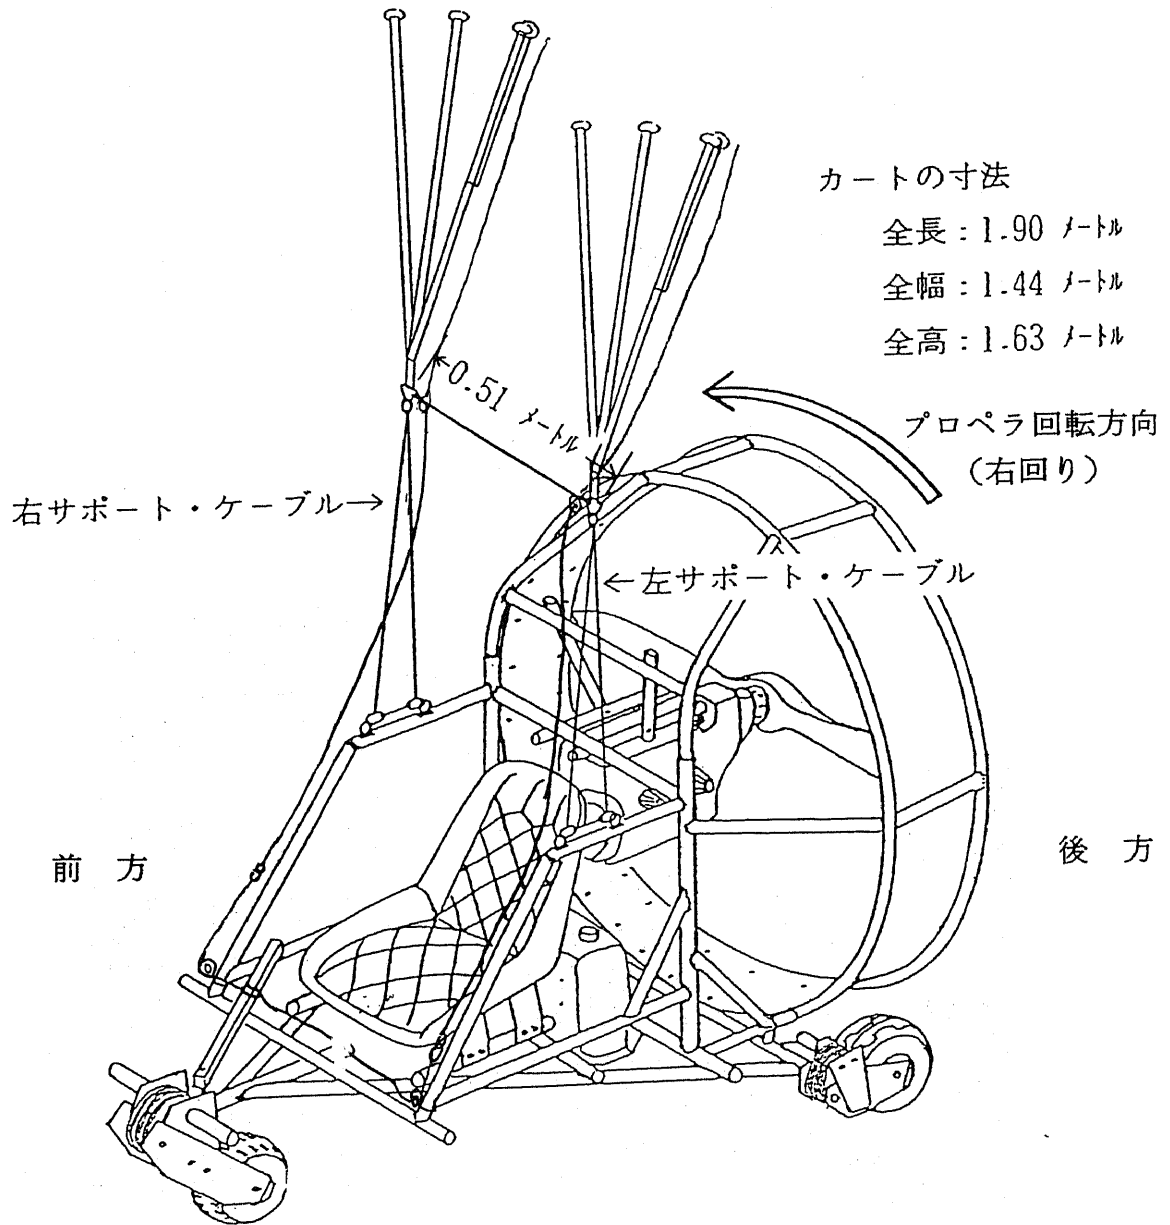
付図3 柳式パラシュート型超軽量動力機
カート及び吊り下げ構造

同機のカートの吊り下げ構造は付図3のとおりとなっており、左右のサポート・ケーブル間の幅は51センチメートルである。この幅は、パラプレーン式PM-2-S210型及びテロダクティル式スカイバッキー型の両機種と同寸法が約150センチメートルであるのと比べ、極端に狭い。

- (1) フル・パワーでの上昇時、ピッチ角及び迎角が大きい。従ってパワーを絞ったときの縦揺れが大きい。
- (2) 左右のサポート・ケーブル間の幅が極端に狭いので、カートが偏揺れし易く、一度生じた偏揺れは減衰しにくい。

3.1.5 同機の左右のサポート・ケーブル間の幅は狭く、偏揺れを減衰させる力が弱い
ため、前項に述べた運動が続いている間に、カートは左に回転し、サポート・ケーブル
がねじれてしまい、キャノピがしぼみ、揚力を失って墜落したものと推定される。

本事故は、同機の左右のサポート・ケーブル間の幅が狭いため、飛行中に生じた偏
揺れ運動によってカートが回転し、サポート・ケーブルがねじれ、キャノピがしぼみ、
揚力を失って墜落したことによるものと推定される。

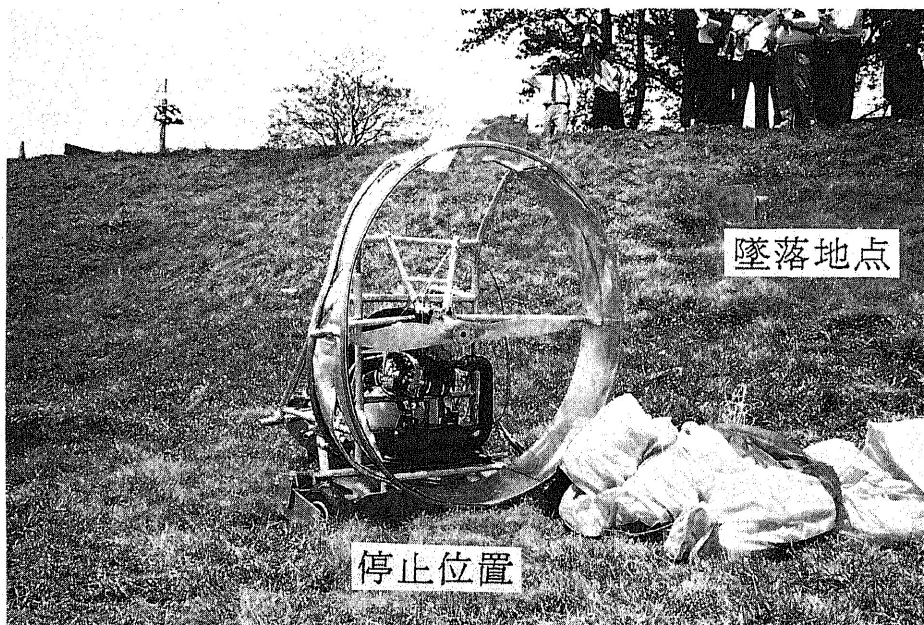
写真2 墜落現場の状況

プロペラ(木製)及びプロペラ・ガード	破 損
カート	フレーム・パイプ 変 形
エンジン・マウント	変 形
