航空事故調査報告書
日本ビジネスジェット株式会社所属
レーク式250ターボ型JA4118
仙台空港
平成2年12月3日

平成3年4月17日

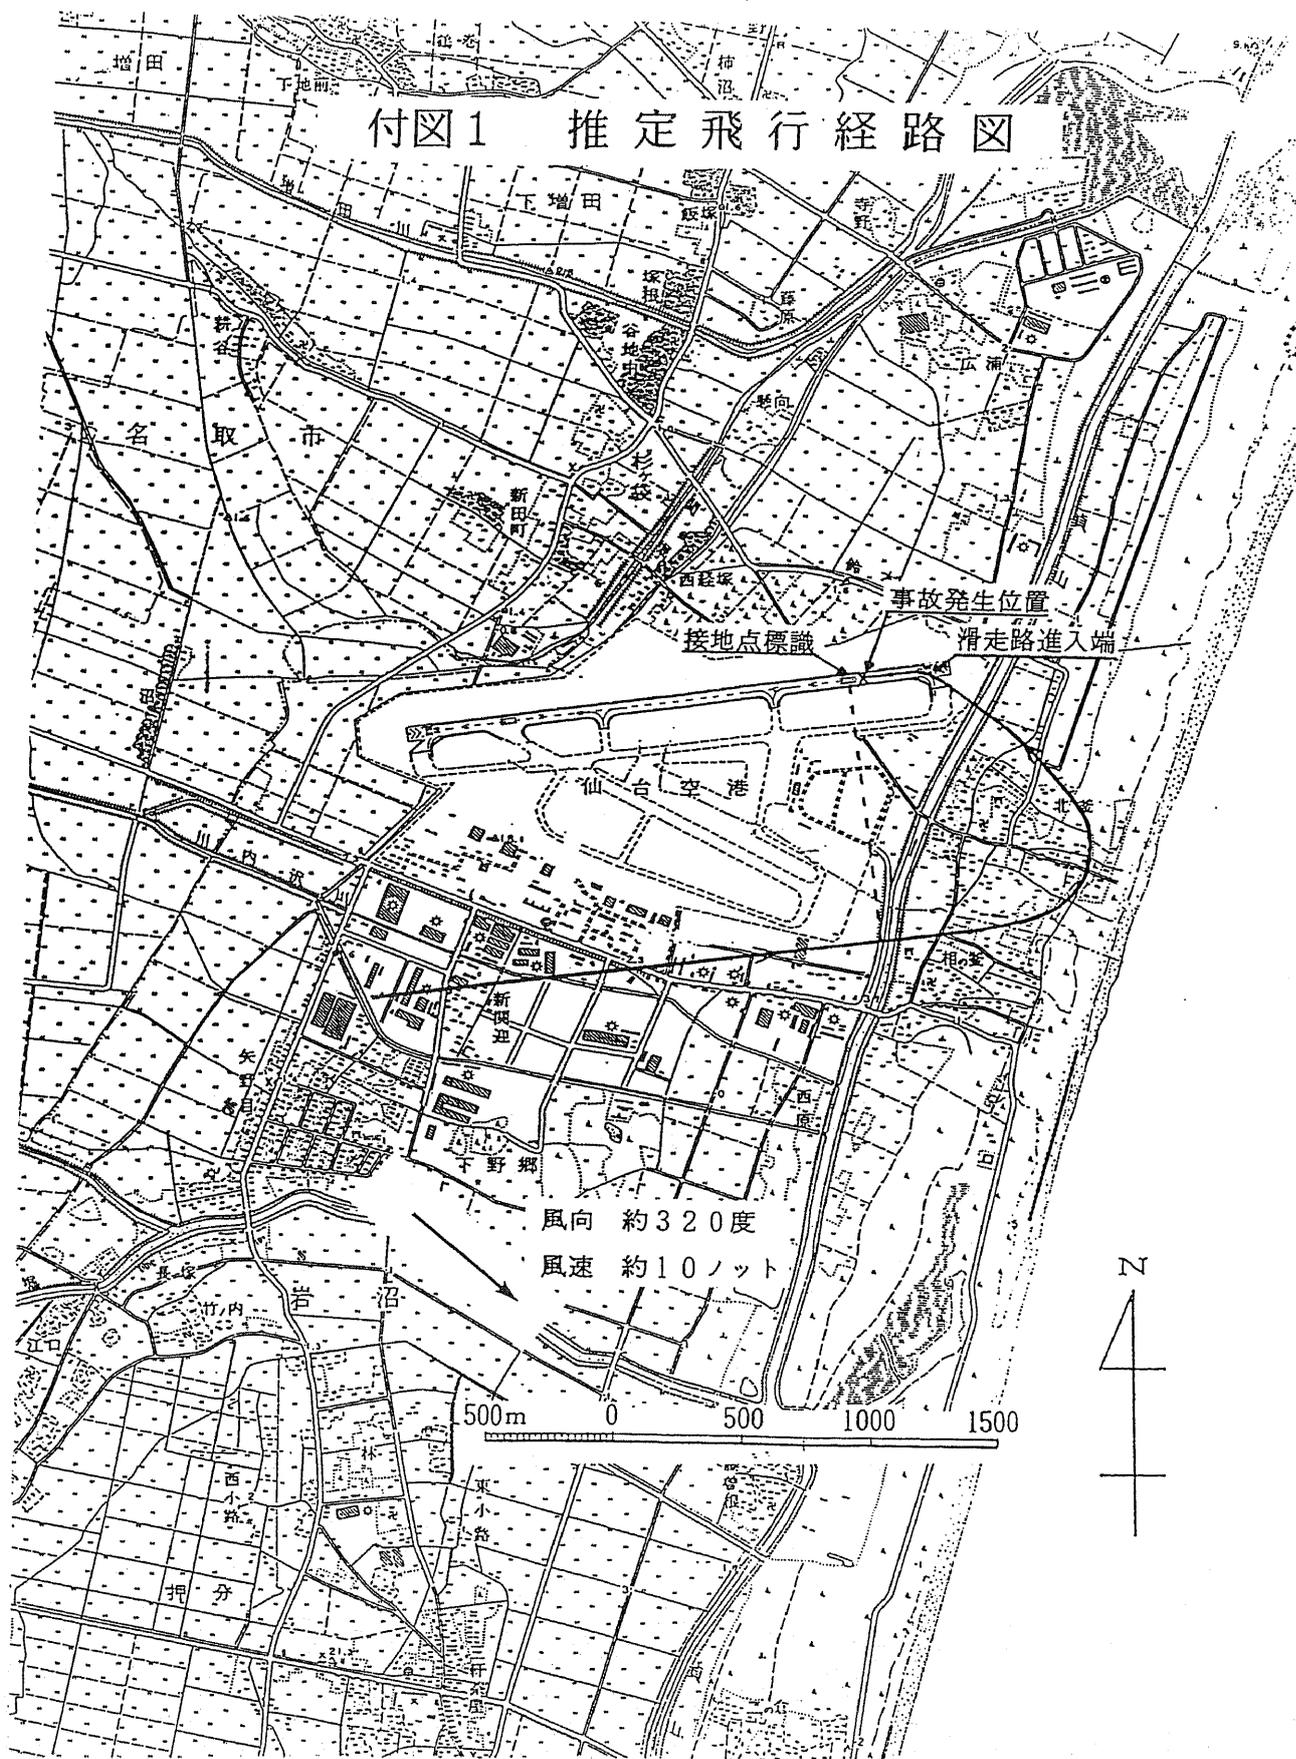
付図1 推定飛行経路図

接地点標識から100メートルぐらい手前で、機長は同機を接地点標識付近に接地させようとして、エンジンの出力をアイドルのまま滑走路から高さ約4メートルの水平飛行をしていたところ同機の高度が低下してきたので、復行を決意した。同機は急激な出力の増加をするとこれに対応して大きな機首下げモーメントが発生する特性があり、低高度では機首から接地する可能性があることを考慮して徐々に出力を上げ、また機首を上げると、尾部が滑走路に接触する可能性があることを考えて同機の機首をそのままに保持した。

同機は接地点標識から30メートルぐらい手前にハード・ランディングしたが、このころ同機の出力は最大となり、そのまま復行して左旋回場周経路を飛行し着陸した（付図1参照）。
