航空事故調査報告書
長野市グライダー協会所属
ユビ/アレキサンダー・シュライハー式ASK13型 J A 2 3 0 7
長野県長野市長野市滑空場
平成2年5月20日

平成3年3月6日

航空事故調査委員会議決

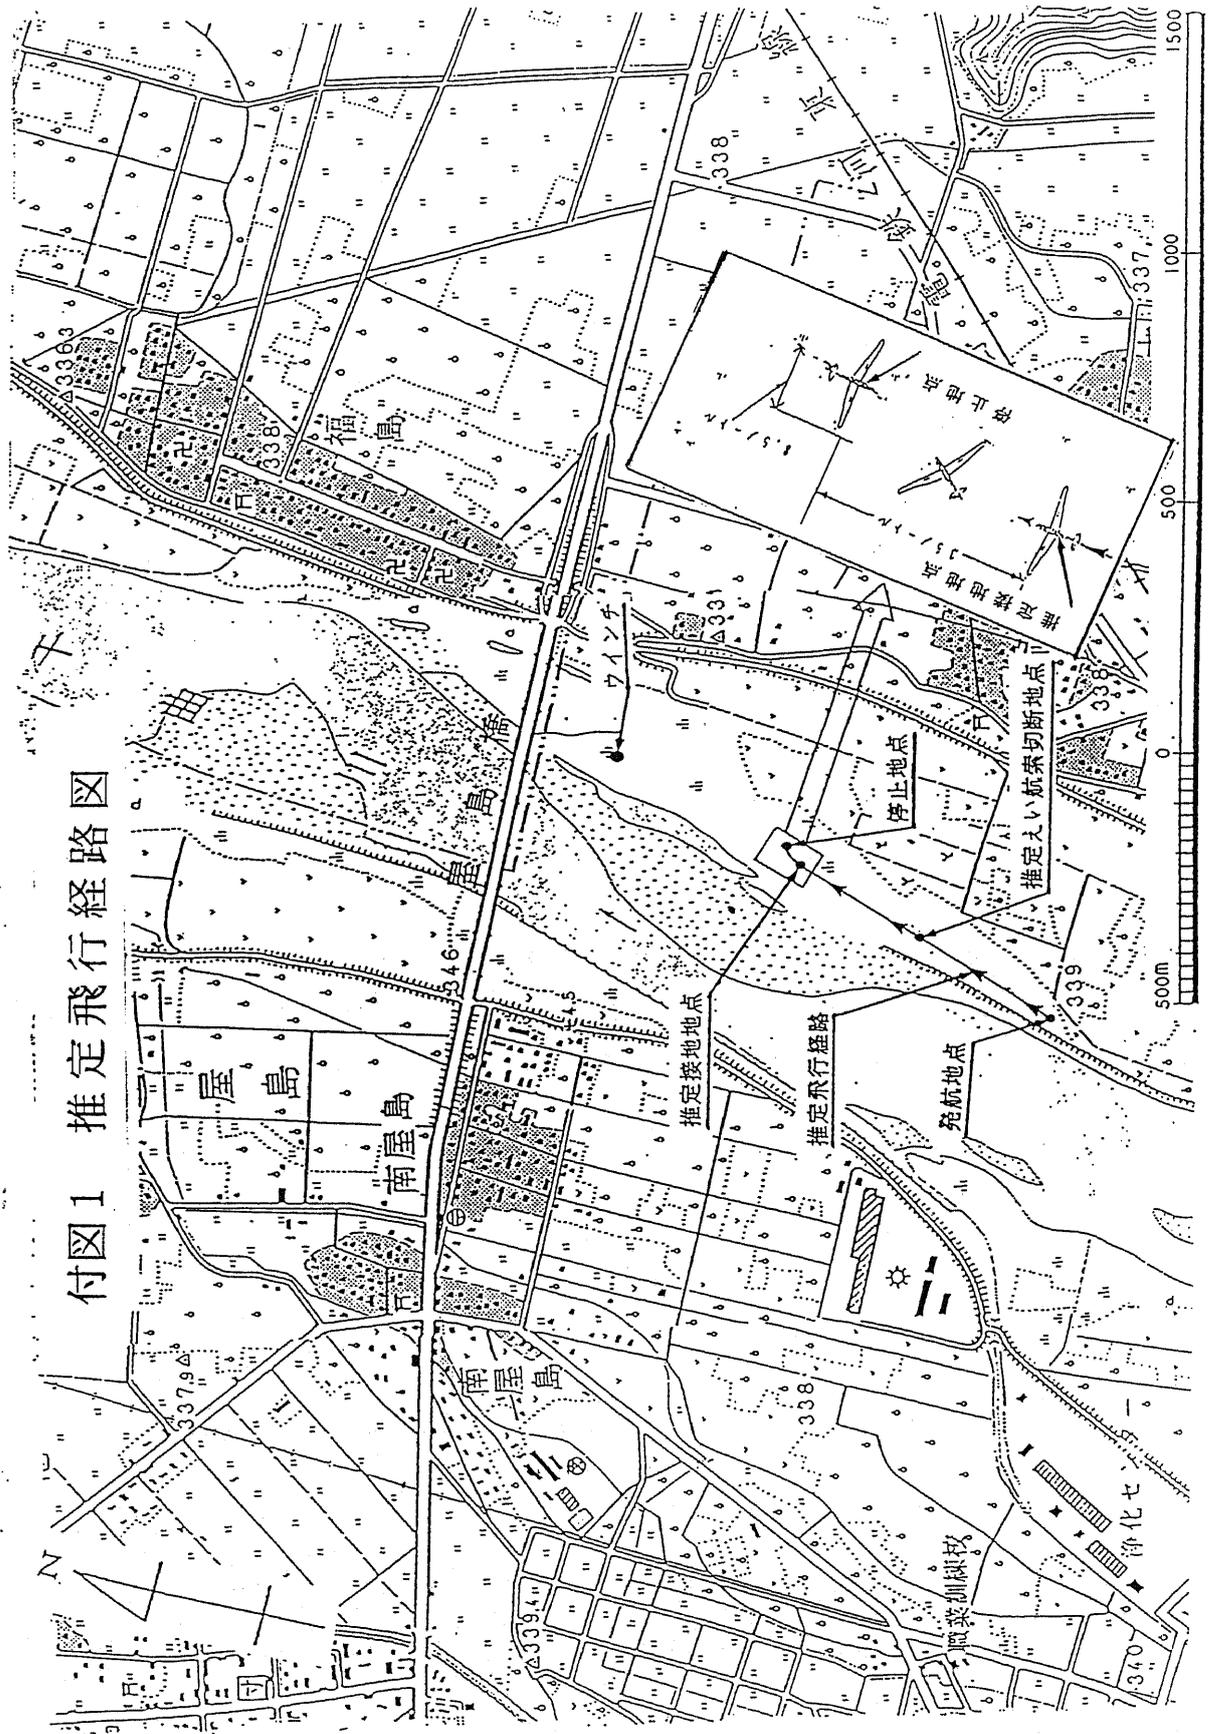
付図1 推定飛行経路図

同機は約40メートルを滑走し浮揚上昇したが、対地高度約50メートル付近で機長が同機の上昇角がやや浅いと感じ、前席の訓練生に対して上昇角を少し増すよう促した。機長が同機の上昇角がやや大きくなったと感じた直後に、索切れと思われる衝撃を感知し、高度に余裕がなかったので、直ちに操縦かんをとり、機首を下げてえい航索を離脱した。前方の不整地の手前に不時着することを決心し、少し高度が高いかなど思ったので、ダイブ・ブレーキを全開にし機体を横滑りさせて降下した後、接地した。接地後、前方の不整地に突っ込むと機体が損傷する可能性があり、右側の方が状況が良いと判断してわずかに右に変針したところ、右側に生えていた雑草（高さ1～1.5メートル）に右主翼端が接触し、機体が急に右に振り回され約180度回頭して停止した。

- 3.1.2 J A 2 3 0 7 は、有効な耐空証明を有し、所定の整備及び点検が行われていた。
- 3.1.3 調査結果から、同機には事故発生まで異常はなかったものと認められる。
- 3.1.4 事故当時の気象は、事故発生には関連はなかったものと推定される。
- 3.1.5 同機は、ウインチえい航による離陸上昇中、えい航索が緩衝用ロープ部において切断し、直ちに不時着しようとして、接地した後機長が前方の不整地へ突っ込むことを避けようとしてわずかに右へ変針したところ、右主翼先端部が雑草(高さ1～1.5メートル)に接触したため、機体が右に振り回され胴体の尾部等が損傷したものと推定される。
- 3.1.6 えい航索が緩衝用ロープ部において切れたことについては、経年変化による劣化を生じていた可能性も考えられる。

本事故は、同機が離陸上昇中、えい航索が切れたので直ちに不時着しようとして、接地した後機長が前方の不整地へ突っ込むことを避けようとして右へ変針したところ、右主翼先端部が雑草に接触したことによるものと推定される。
