航空事故調査報告書
東京大学運動会航空部所属
レット・ナドニー・ポドニク・クノビーチェ式L-13型JA2184
栃木県河内郡鬼怒川滑空場
平成3年1月2日

1.1 航空事故の概要

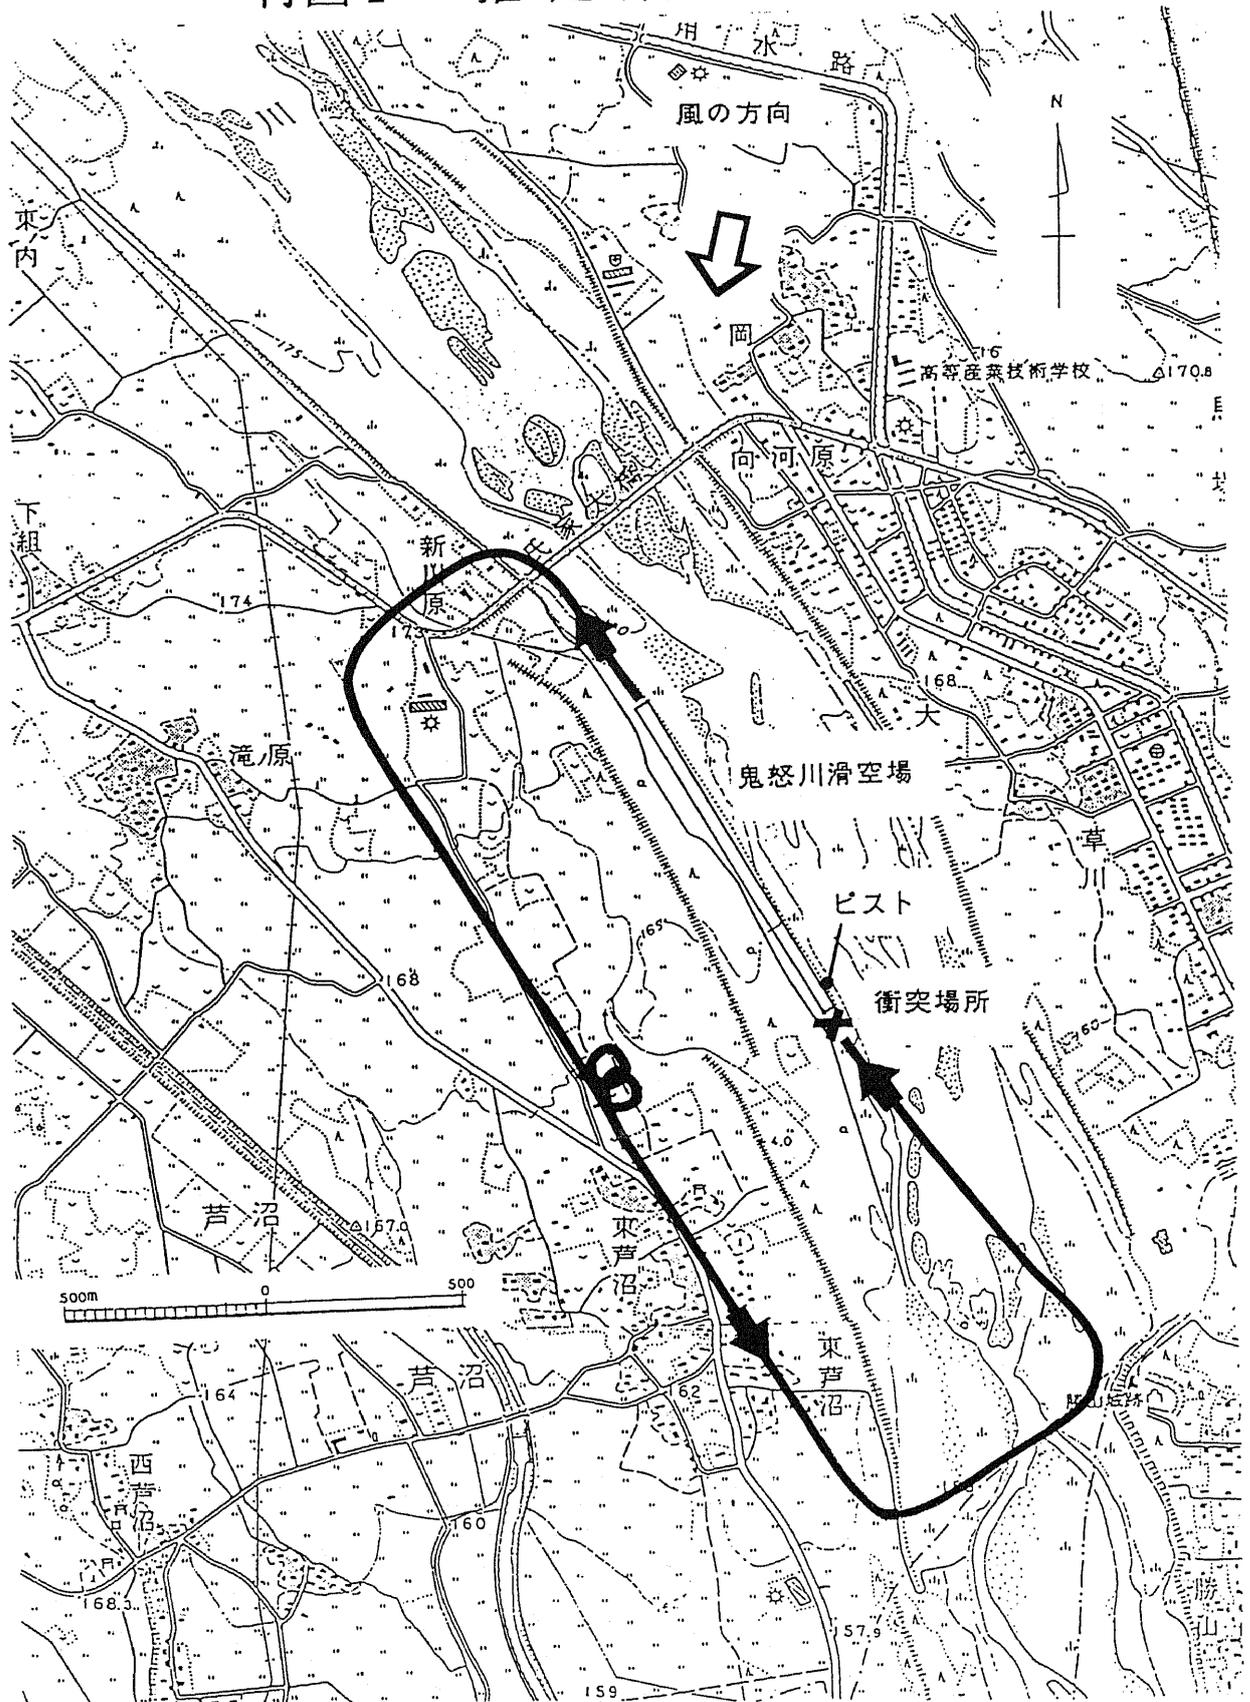
付図1 推定飛行経路図

対地高度（以下「高度」という。）300メートルでえい航から離脱後、左旋回場周経路を飛行し、ダウン・ウインド・レグのチェックポイント付近で左に2回旋回を行い高度は約150メートルであった。この時、同乗者が滑空場を見失ったとのことであったので説明をしたが、このためダウン・ウインド・レグがだいぶ延びた。ベース・レグに入った後も、同乗者がまだ滑空場の位置を確認できないと言ったので説明をしているうちに、ファイナル・アプローチへの旋回がオーバーシュート気味になった。ファイナル・アプローチに入る時に高度が低いと判断したので、滑空場に到達できるように、地面効果を効果的に利用しようと考えて、フラップやダイブ・ブレーキを使用せず低い高度で速度をつけて進入を続けたが、速度が低下してきて失速寸前となり、滑空場から約10メートル手前の草地に接地した後、滑空場進入端の土手に機首から衝突して停止した。

3.1.4 機長が滑空場を見失った同乗者への説明に気を取られ、着陸進入の旋回が遅れてファイナル・アプローチに入る高度が低くなり、地面効果を効果的に利用しようと考えて低い高度で速度をつけて進入を続けようとしたが、速度が低下して、同機は滑空場手前に接地し、滑空場進入端の土手に衝突したものと推定される。

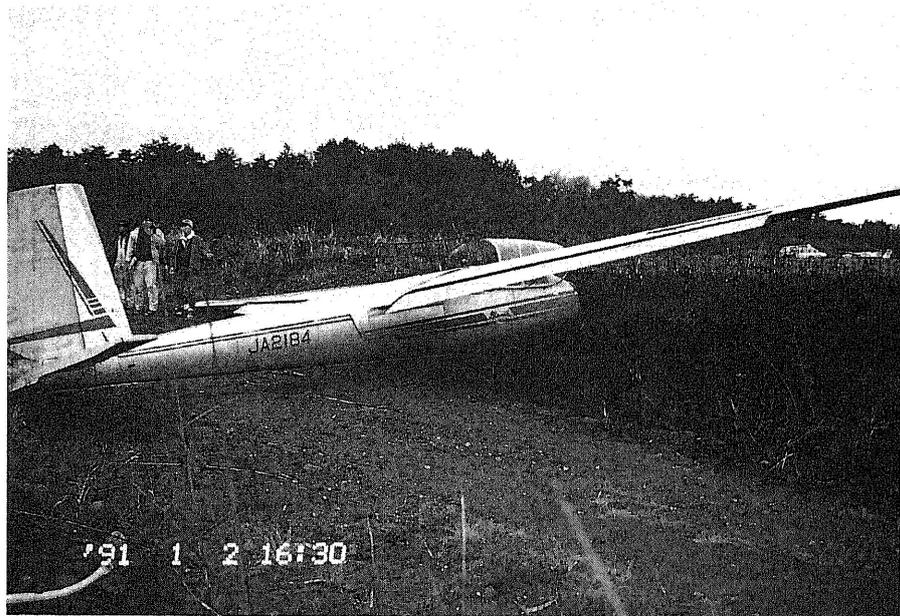
滑空場の南側の地形は、進入端から手前の草地にかけて段差があり、滑空場は草地に比べ一段高い台地となっている。同機は、約1.8メートルの段差のある土手に衝突した。

(1) 滑空場進入端の土手に衝突

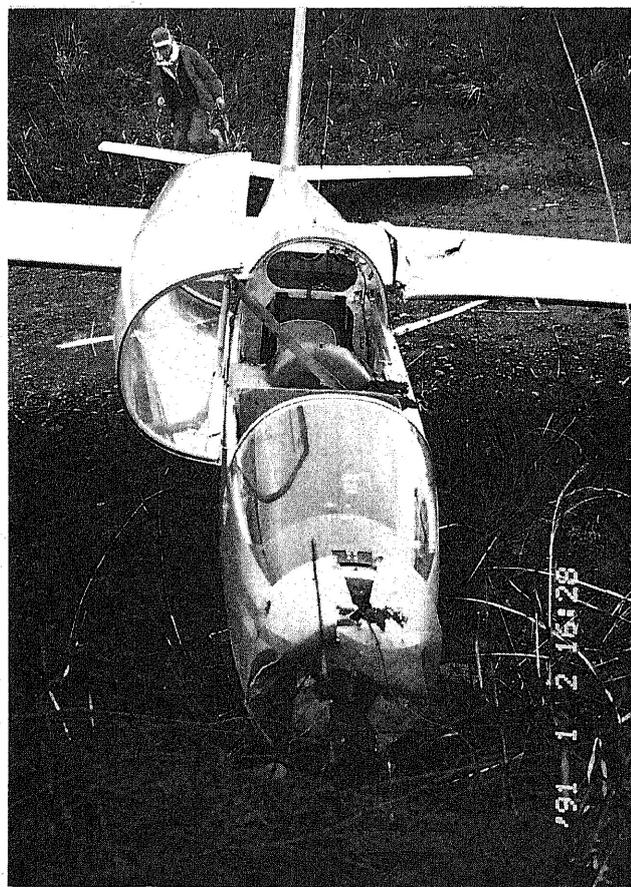
機 首 破 損

(2) 破損した機首
