**航空事故調査報告書**  
**個人所属**  
ロビンソン式R22Beta型JA7782  
山口県大津郡日置町長崎  
平成2年1月14日

平成3年4月3日

航空事故調査委員会議決

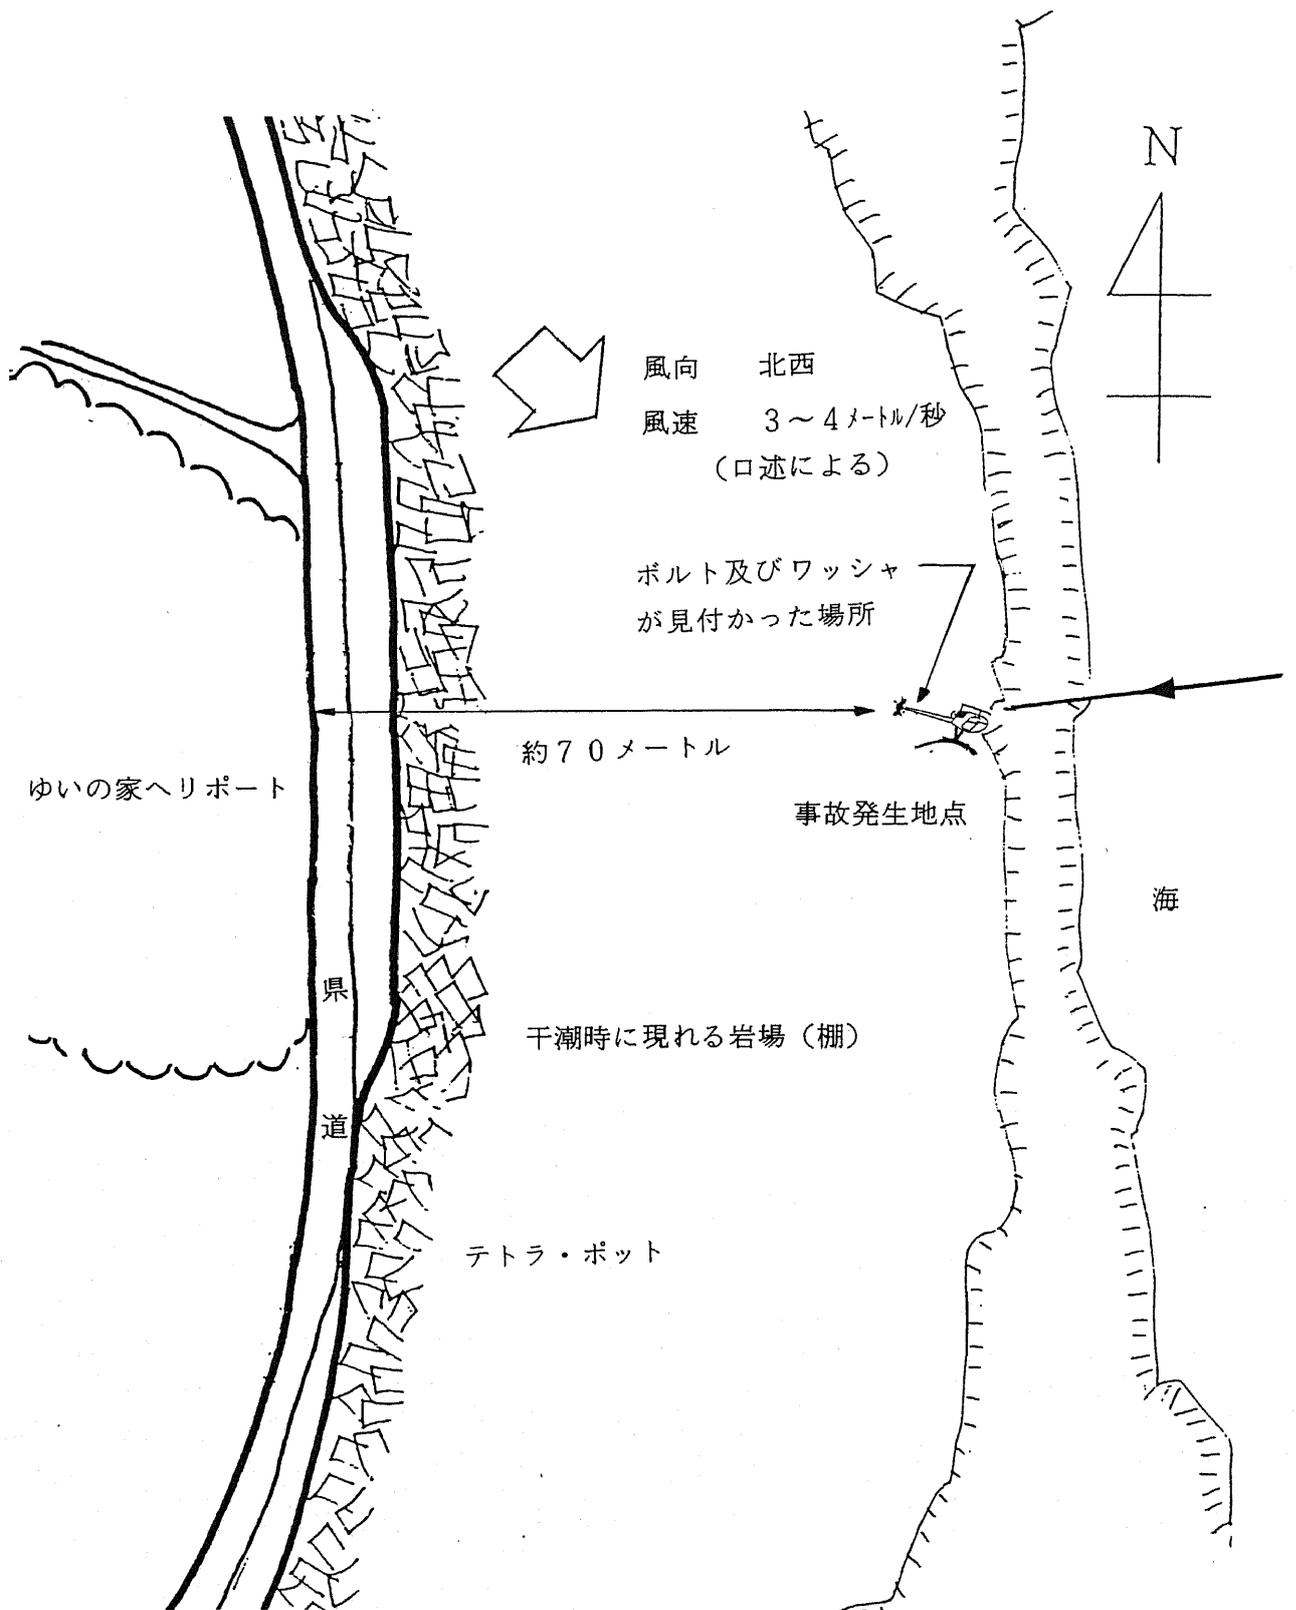
# 付図2 事故現場見取図

今度は試しに右ペダルを踏んでから再度左ペダルを踏んでみたが反応がなく、バランスを崩し、海岸の岩場に墜落して横転した。

事故発生地点は、山口県大津郡日置町長崎の海岸で、事故発生時刻は10時45分ごろであった(付図1及び2参照)。

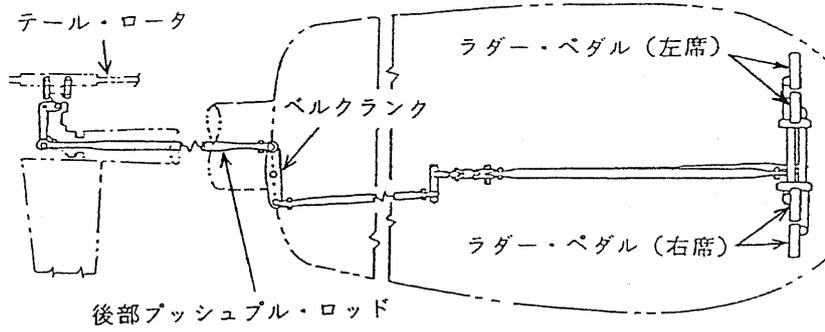
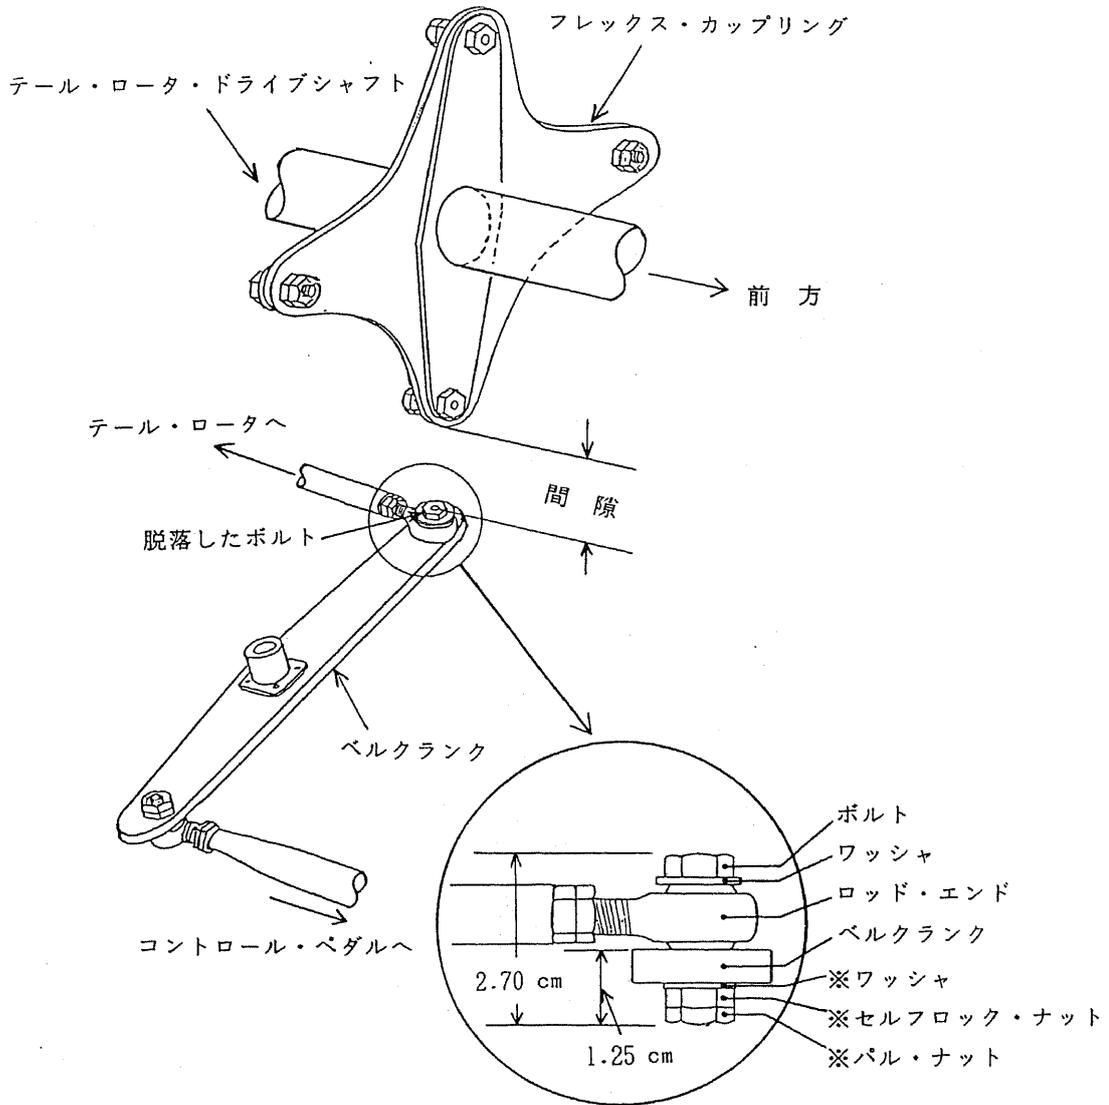
# 付図3 ロビンソン式R22Beta型 テール・ロータ・コントロール系統

胴 体	一部破損
ランディング・ギア	破 損
メイン・ロータ・ブレード	破 損
テール・ロータ・ブレード	破 損
テール・ロータ・コントロール系統	ベルクランクと後部プッシュ・プル・ロッドを結合しているボルトが脱落していた(付図3参照)。

- (1) 結合ボルトのすぐ上にはテール・ロータ・ドライブシャフトのフレックス・プレートがあり、結合ボルトが抜け出すとこのフレックス・プレートに接触する可能性があるため同型式機3機の結合ボルトの頭とフレックス・プレートの間隙を測定した(付図3参照)。その結果は次のとおりで、間隙はロータ回転時に0.56~1.67センチメートル増大した。

結合ボルトは約1.25センチメートル抜け出すとベルクランクと後部プッシュ・プル・ロッドとの結合が外れるので、事故機の場合抜け出ることが可能であったと考えられる。

なお、テール・ロータが効かなくなったことについては、テール・ロータ・コントロール系統のベルクランクと後部プッシュ・プル・ロッドを結合しているボルトのナットが外れボルトが抜けたことによるものと推定されるが、ナットが外れた原因については、これを明らかにすることはできなかった。

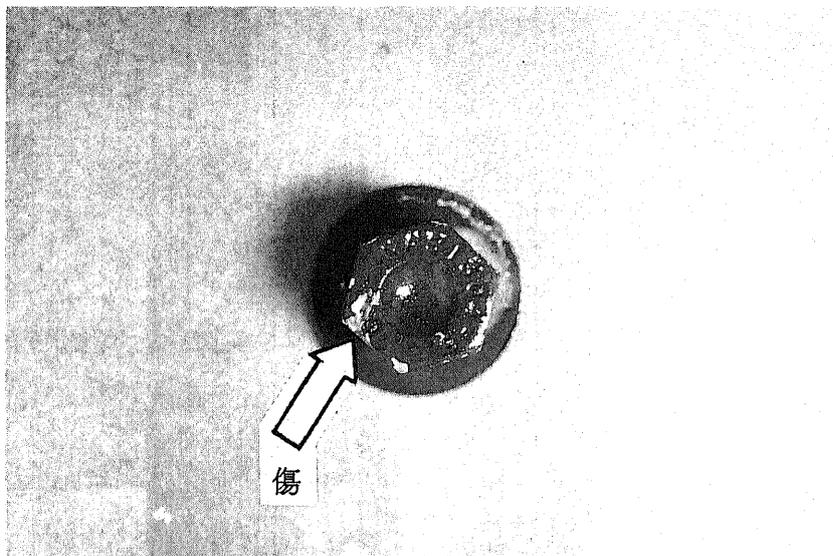
# 写真1 ボルトの頭の傷

- (1) ボルトの頭に他の金属と接触したと思われる長さ約2ミリメートルの傷が見られた(写真1参照)。
- (2) ボルトのグリップ部には堅いものに当たってできたと思われる傷が多数見られた(写真2参照)。
- (3) ボルト端寄りのねじ部のねじ山に、何かに当たってできたと思われる変形が見られた。
- (4) ボルトのグリップ部からねじ部にかけて、「縦方向の3本の割れ」が見られた(写真2参照)。

- 3.1.1 機長は、適法な航空従事者技能証明及び有効な航空身体検査証明を有していた。
- 3.1.2 JA7782は、有効な耐空証明を有し、所定の整備及び点検が行われていた。
- 3.1.3 当時の気象は、本事故に関連はなかったものと推定される。
- 3.1.4 2.3.2項に示したとおり、結合ボルトが脱落していた。また、2.8項に示したとおり事故現場付近からボルトが発見された。この発見されたボルトは結合ボルトと同じ規格のものであったことから、同機の結合ボルトであると認められる。
- 3.1.5 機長によれば、「ホバリングに移行するため減速しながらコレクティブ・ピッチ・レバーを上げたところ、機体が右に回転を始めた。回転を止めようと思い、左ペダルを軽く踏んだが止まらないため、更に踏んでみたが止まらなかった。」と述べていることから、ベルクランクと後部プッシュ・プル・ロッドの結合は、同機がホバリングに移行しようとした際に外れたものと推定される。
- 3.1.6 結合ボルトに取り付けられていたナット及びパル・ナットは事故現場から発見されなかった。  
同機の飛行規程によれば、ベルクランクの周辺機構との干渉の有無の点検が飛行前点検項目に入っており、当日の飛行前点検においても点検されているが、同点検ではナットの取付状態までは点検していないので、当該ナット及びパル・ナットが事故の発生した飛行中に外れたものか、それ以前に外れていたものか明らかでない。
- 3.1.7 発見されたボルトのねじは、2.8.3項の寸法測定の結果、規格を満たしていたものと認められる。
- 3.1.8 2.8.2項(1)に示したボルトの頭にあった約2ミリメートルの傷は、ボルトが抜け出る時、フレックス・プレートと接触してできた傷と考えられる。

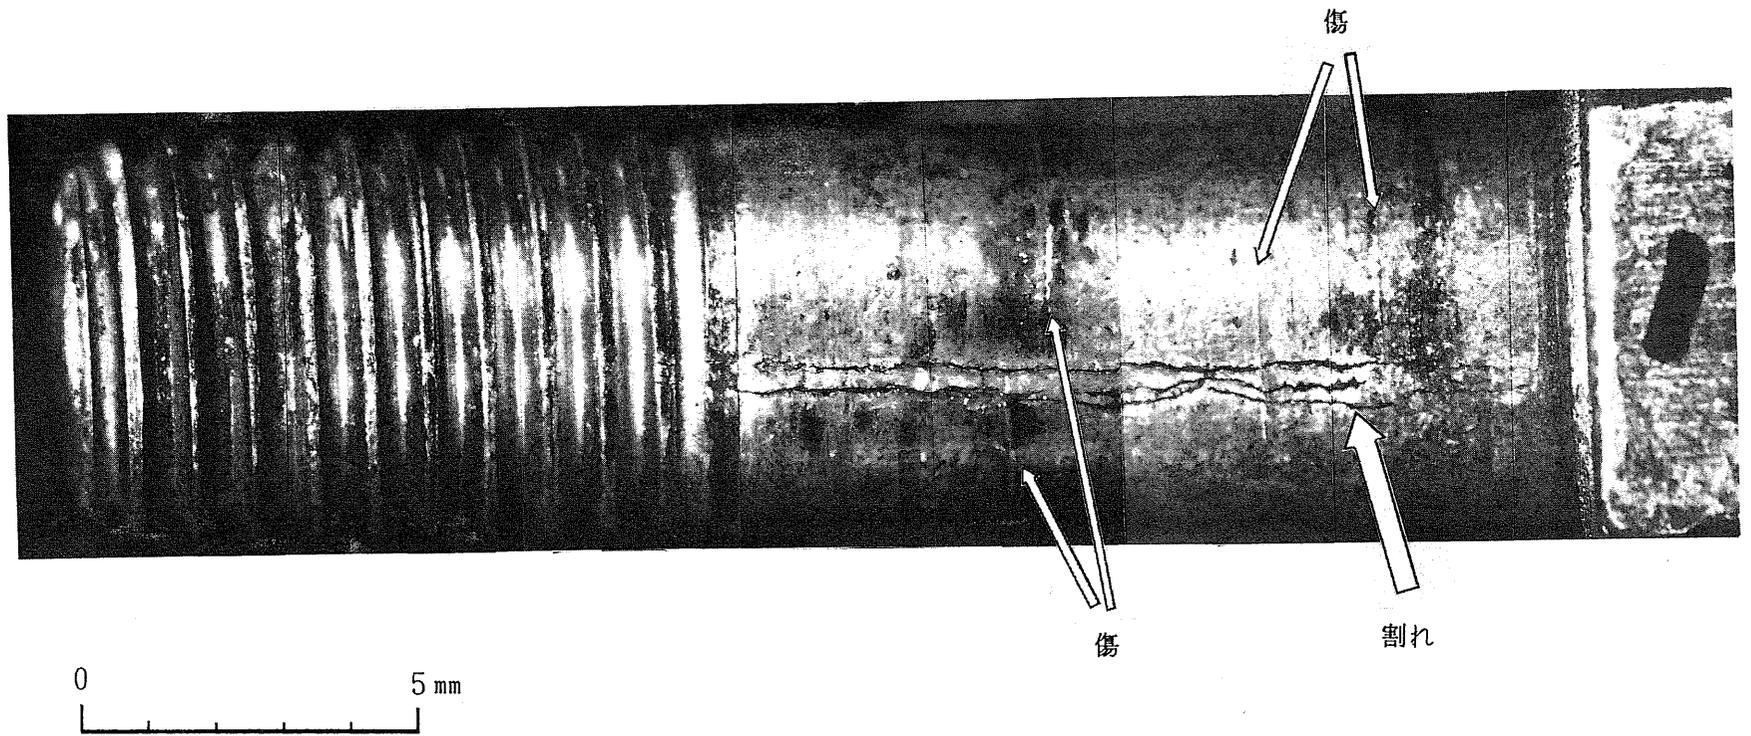
写真2 発見されたボルトのグリップ部の傷

3.1.9 2.8.2項(2)に示したボルトのグリップ部に見られた傷は、ボルトが浮き上がった状態のときに行われたペダル操作により、ロッド・エンドの角等がグリップ部に当たったため生じたことが考えられる。

3.1.10 2.8.2項(4)に示したボルトのグリップ部からねじ部にかけての縦方向の割れは、ボルト製作時に生じたものと考えられる。また、この割れは今回のボルトの脱落とは関係はないものと推定される。

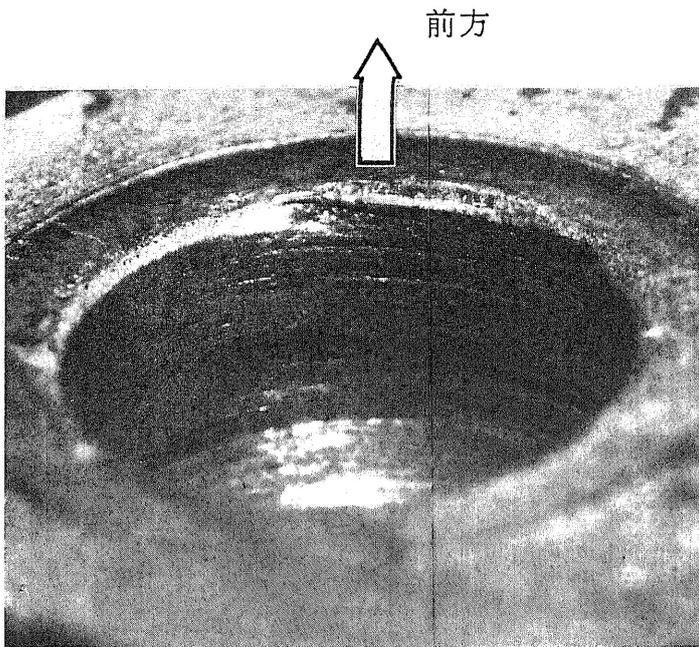
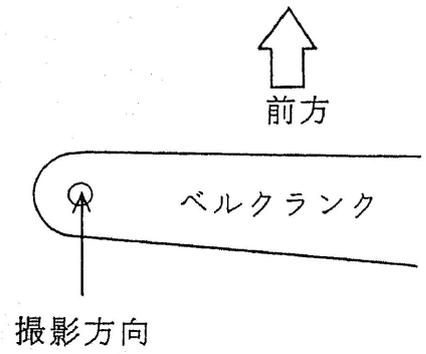
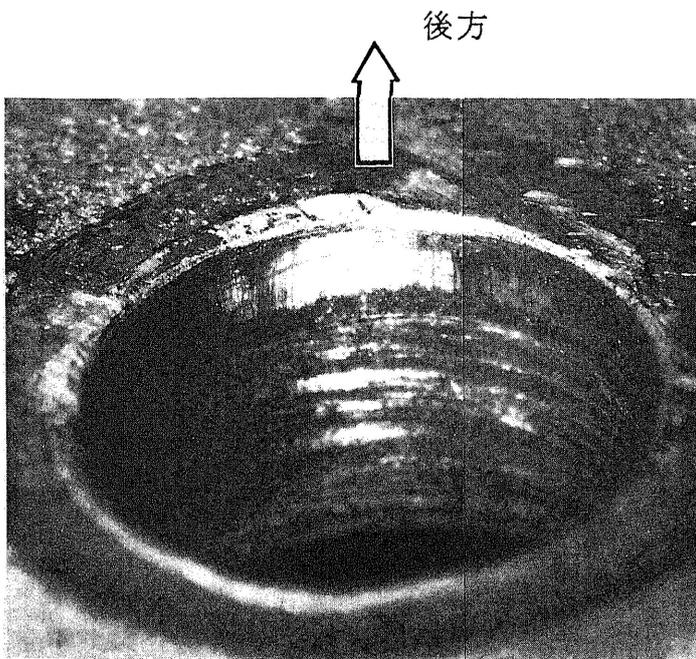
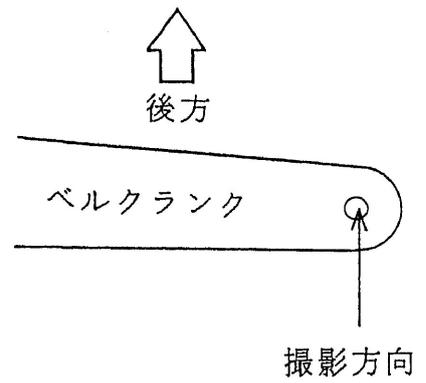
写真3 ベルクランクのボルト・ホール内面の傷

- (1) ボルトが脱落した側のボルト・ホールの内面には多数の傷が見られた。  
この傷は前後の面が左右の面に比べ多かった(写真3参照)。
- (2) 反対側のボルト・ホールの内面にはほとんど傷は見られなかった。
- (3) ボルトが脱落した側のボルト・ホールの近くに、数カ所の傷が見られた(写真4参照)。

3.1.11 2.8.5項(1)に示したベルクランクのボルト・ホール内面の傷は、前後面に多かったこと及び2.8.6項(4)の同型式機による調査結果から、ボルトが浮き上がった状態のときに行われたペダル操作により、ボルトのねじ山が当たり生じたものと考えられる。

なお、事故機のベルクランクの反対側のボルト・ホールや、他機のボルト・ホールの内面を観察した結果、傷はほとんどなかった。

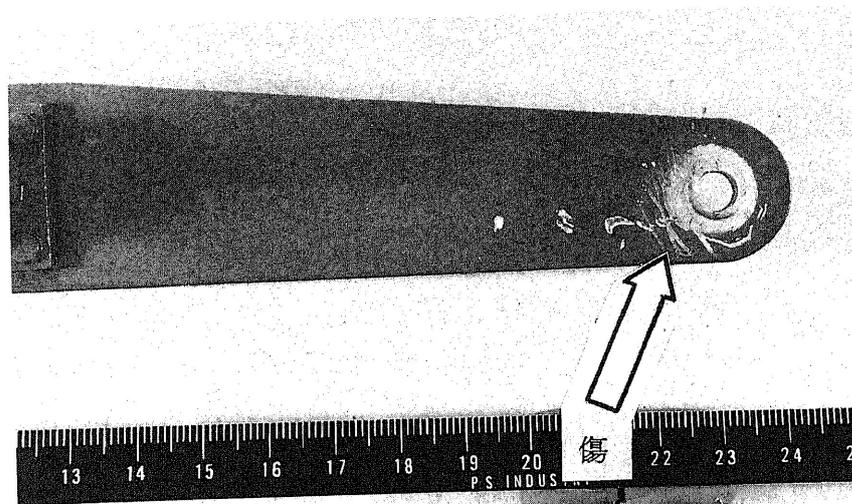
写真4 ベルクランクのボルト・ホール付近の傷

3.1.12 2.8.5項(3)に示したベルクランクのボルト・ホールの近くの数カ所のかき傷は、上からペイントが塗られていたことから、事故発生時に付いたものではないと考えられる。
