航空事故調査報告書

日本モーターグライダークラブ所属
スポルタバ式RF5B型JA2197
茨城県大利根場外離着陸場
平成3年1月16日

平成3年5月8日

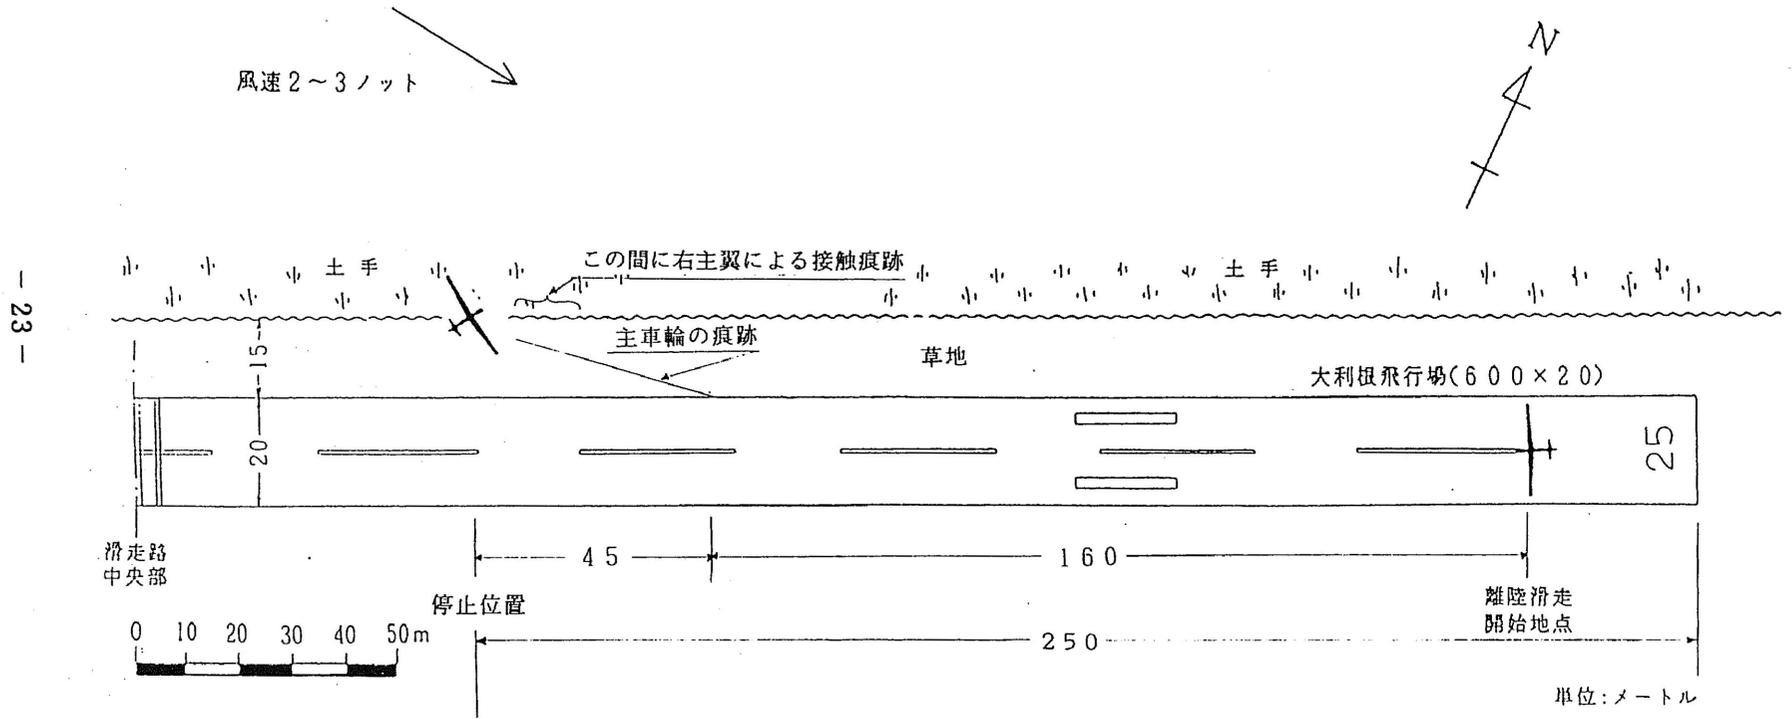
付図1 現場見取図

機体は機首方位040度で、胴体の前半分が土手に乗り上げた状態で停止していた(付図1参照)。

3.1.7 同機は、滑走路を逸脱した後、着陸帯を斜めに滑走し、その後右主翼端が場外のあし等に接触して右に大きく偏向し、土手に乗り上げ停止したものと推定される。

また、土手に乗り上げた際に、主脚、左主翼及び右可撓補助脚を損傷したものと推定される。
