航空事故調査報告書
個人所属
パイパー式PA-32R-301T型JA3971
宮崎空港
平成2年12月10日

平成3年6月5日
航空事故調査委員会議決
委員長 武田 峻
委員 宮内 恒幸
委員 東 昭
委員 竹内 和之

1.1 航空事故の概要

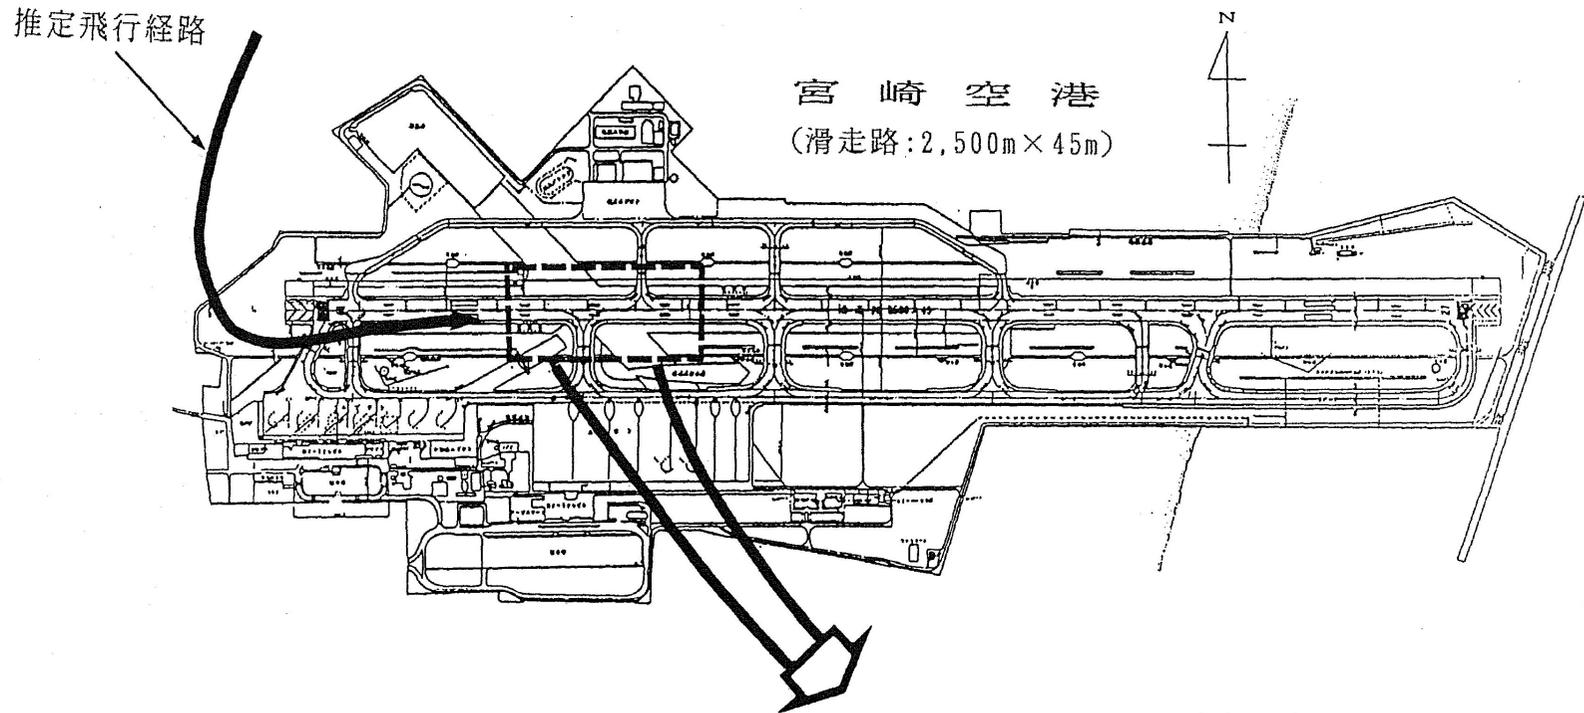
付図1 事故現場見取図

この時の速度は約80ノットであった。右主脚が破損したと思ったので復行せず着陸停止操作を行ったが、右主脚及び右主翼が前方の滑走路灯及び誘導路灯に接触し、右側に滑走路を逸脱、そのまま約60メートル滑走して着陸帯内に停止した(付図1及び写真1参照)。

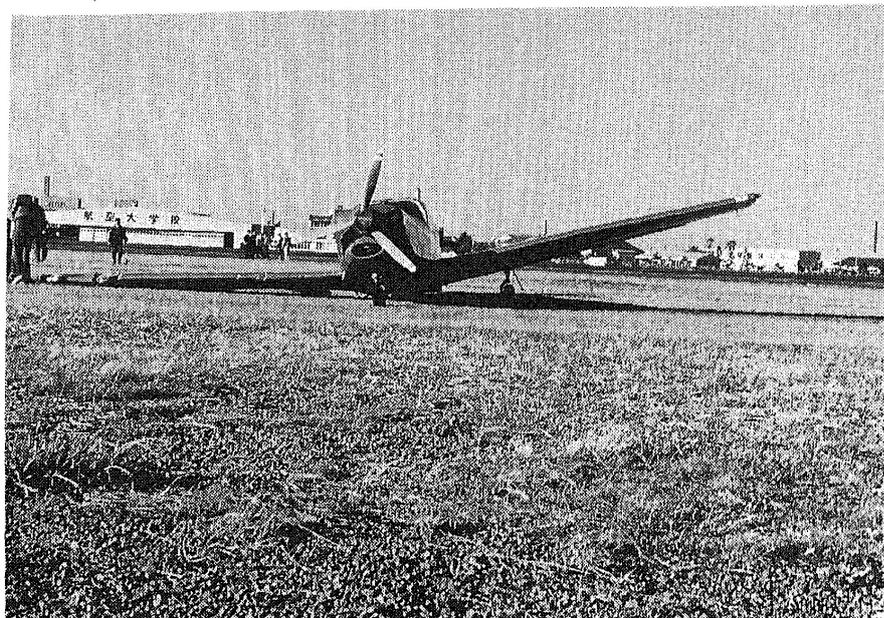
写真1 事故機

右主脚	破損
右主翼	取付部及び翼が損傷

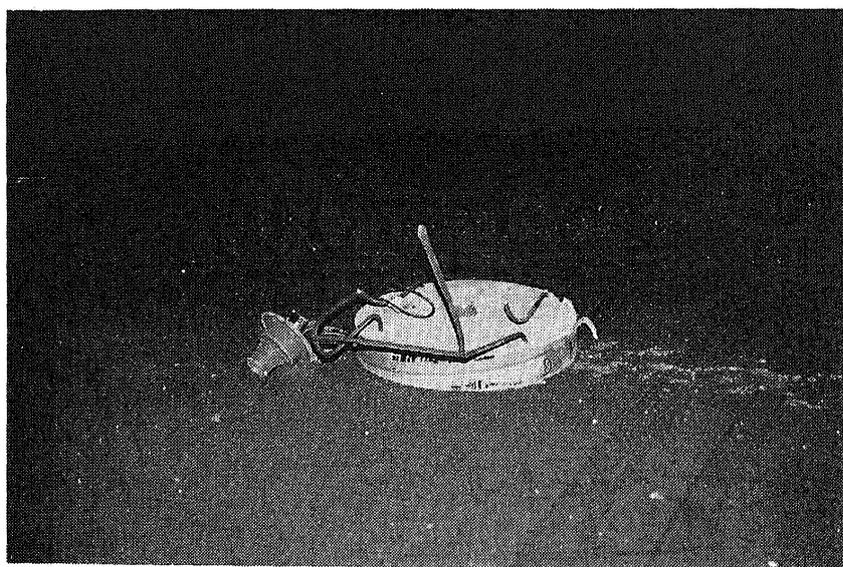
写真2 破損した滑走路灯

仮設されていた滑走路灯4個及び誘導路灯1個を破損(2.8.1項、付図1及び写真2参照)
