航空事故調査報告書
川崎航空株式会社所属
セスナ式172P型JA4012
群馬県利根郡片品村
平成3年2月14日

平成3年6月19日

航空事故調査委員会議決

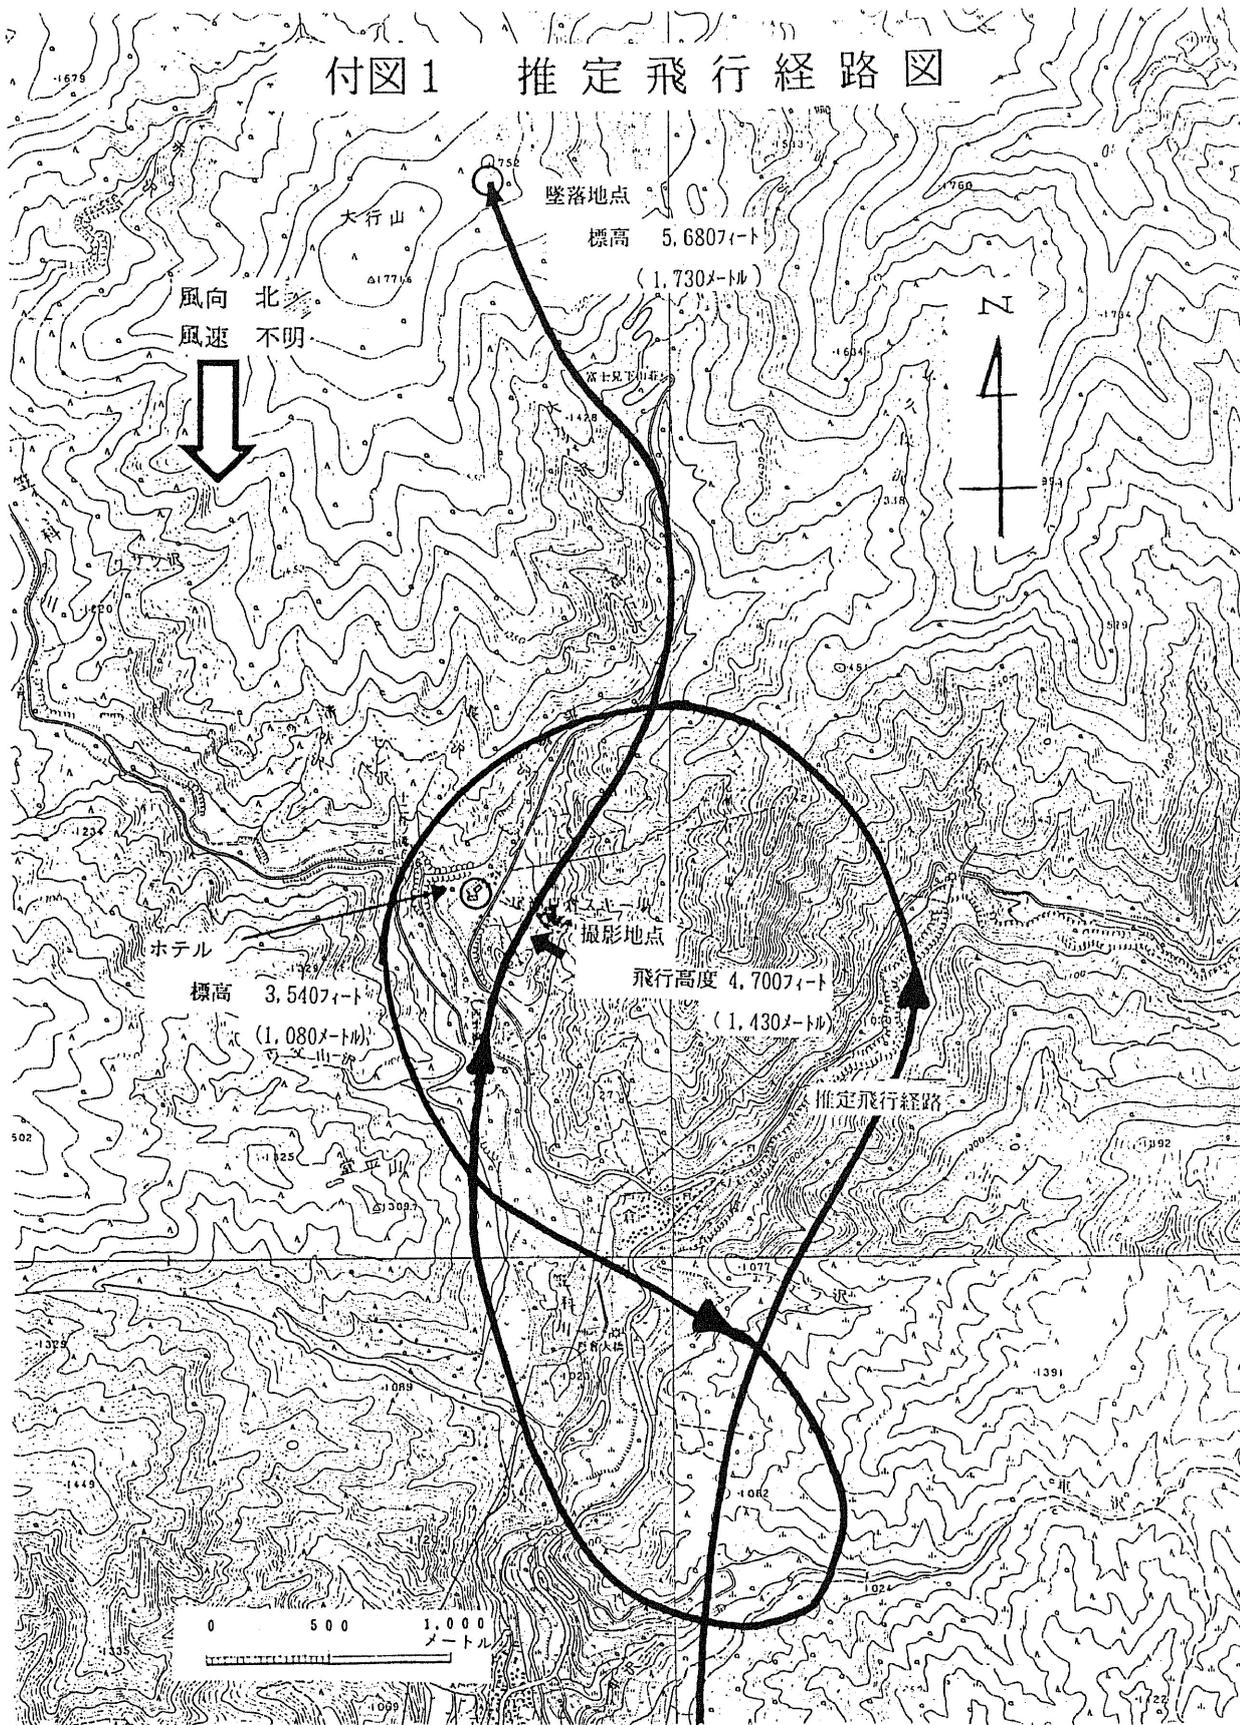
付図1 推定飛行経路図

13時すぎ、尾瀬戸倉スキー場上空を高度5,300フィート(1,620メートル)ぐらいで大きく左旋回し、同スキー場のホテル〔標高3,540フィート(1,080メートル)〕を撮影した。その後、右旋回して高度を下げながら北上し、再度同ホテルを撮影した。撮影高度は4,700フィート(1,430メートル)ぐらいであったと思われる。

撮影が終了した後、地形の状況から、右又は左に急旋回離脱をせず、前方の大行山の東寄りの谷間を抜けながら、上昇して高度を獲得し離脱したほうが安全であると判断し、フル・パワーで上昇したが、思うように上昇できないので、機首を上げて最良上昇角が得られる速度である60ノットを保って上昇した。しかし、やはり高度を獲得しきれず、太行山の山頂に近い稜線より少し下の立木に接触し、斜面に墜落した。

同機の墜落地点の標高は5,680フィート(1,730メートル)で、越えようとした稜線の標高は5,750フィート(1,752メートル)であった。

同機はホテルを撮影した後、墜落地点まで約3.5キロメートルを飛行しており、この間に機長等の口述によれば、約1,000フィート(約300メートル)を上昇している。従って同機は、この間ほぼ性能の限界に見合う平均上昇角4.9度で上昇していたものと推定される。

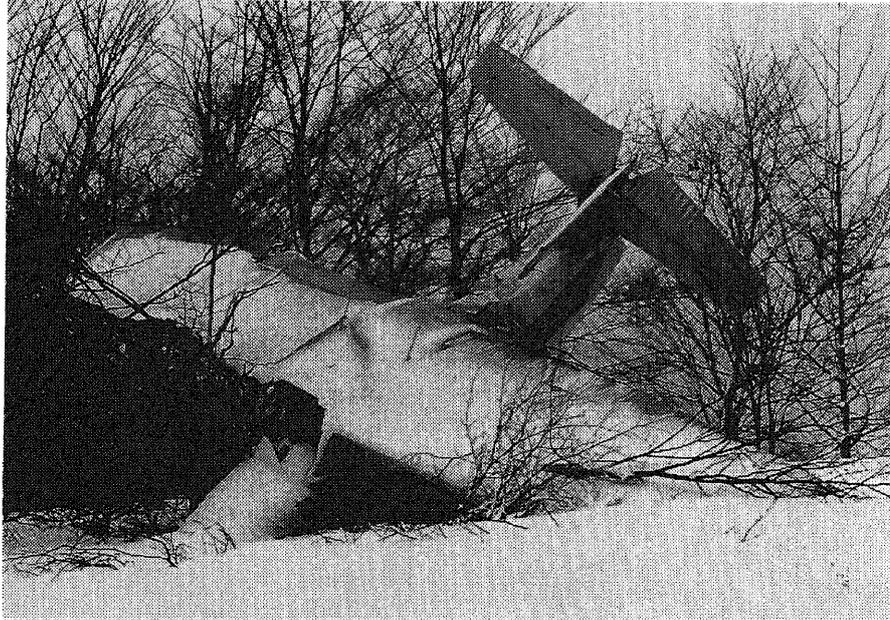
写真 事故現場

主 翼	右主翼破損、右主翼ストラット折損
胴 体	水平尾翼前縁付近で破断、前面風防破損
プロペラ	破損

3.1.4 同機が稜線を越えられず、同稜線より少し下の立木に接触し墜落したことについては、2.8項に述べたように、同機は墜落前にほぼ性能の限界に見合う上昇をしていたと推定されることから、機長が撮影終了後に安全に離脱できる高度や飛行経路について良く検討をしないまま、写真撮影のため不用意に高度を下げ過ぎたことによるものと推定される。
