航空事故調査報告書
日本農林ヘリコプター株式会社所属
ベル式47G4A型JA7658
福島県伊達郡保原町
平成2年8月24日

平成3年5月15日

航空事故調査委員会議決

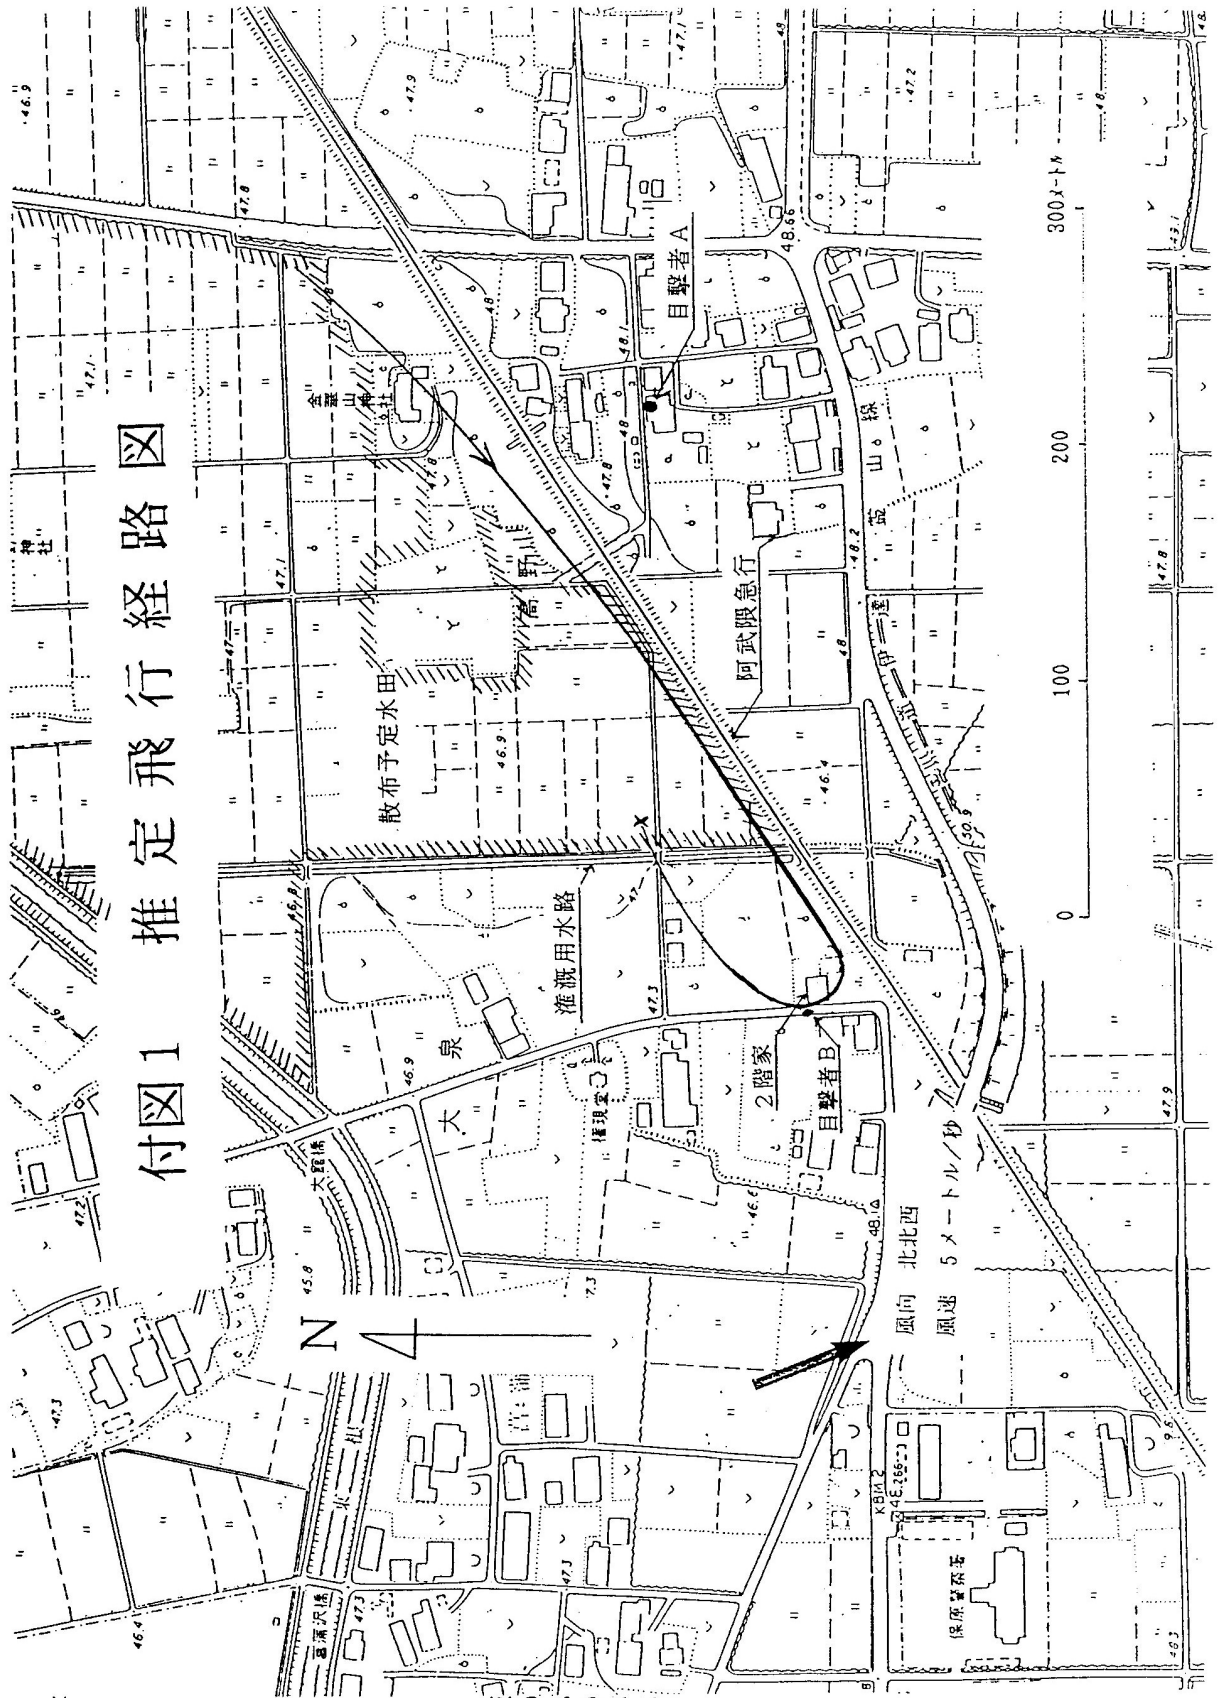
付図1 推定飛行経路図

また、同線路付近で道路工事に従事していた者（目撃者B）によれば「ヘリコプタが大きな音を立てて飛んできて、低高度で、そばの2階家の真上で右に大きく旋回して北北東方向に高度を下げながら飛行していった。突然大きな音がしたので、ヘリコプタが飛行して行った方向を見たところ黒煙が上がっていたので墜落したなど思った。」とのことである。同機の墜落の状況を目撃した者はいなかった。同機は、前記2階家の約100メートル先の保原町高野9番地の1先の水田に墜落し、火災が発生した（付図1及び写真参照）。

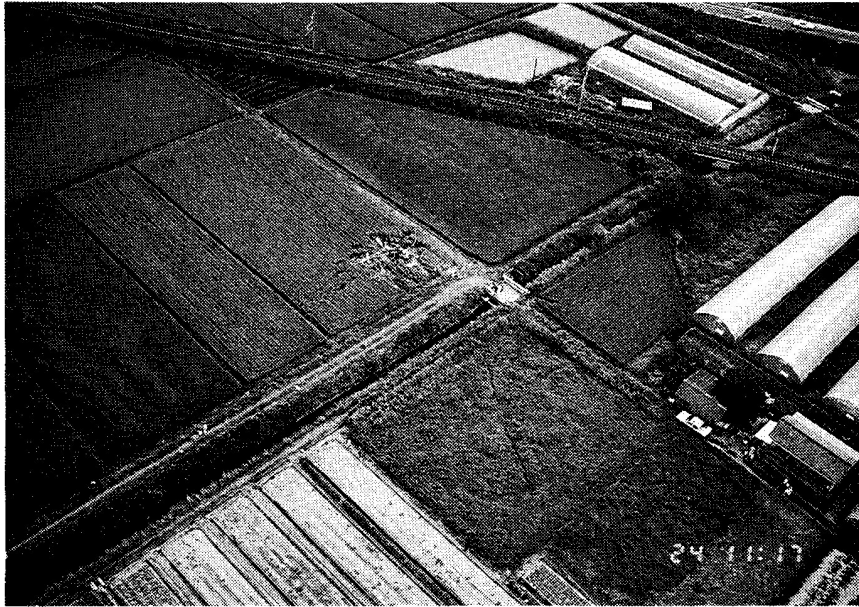
写真 事故現場

同機は、水田内に機首を南南西に向け横転した状態で全焼していた。また、同機の周辺の稲がメインロータによって切断されていた。

同機の墜落位置から西南西約20メートルの位置にある灌漑用の水路(幅約3.5メートル)にかかるコンクリート製の橋の欄干に同機の接触痕があり、また、破損した薬剤散布装置取り付け金具が欄干のそばに落ちていた。

橋のきわに水田に水を引き入れるコンクリート製の溜柵があり、それに打痕が残されていた。破損して飛散していたテール・ロータ・ブレードと照合の結果その打痕はテール・ロータ・ブレードによるものと認められた。その打痕から南西方向に向かって稲の先端が約3メートルの長さにもわたって切られており、テール・ロータ・ブレードによって切られたものと認められた(写真参照)。

3.1.5 2.8.1項に述べた解剖の結果から、機長は事故当時中等度酩酊(興奮期)の状態にあったものと認められ、右急旋回の後薬剤散布高度に降下しようとした際、高度の判断を誤り、又は、機首上げ操作が遅れて、橋の欄干に接触して墜落し、火災が発生したものと推定される。なお、解剖の結果から機長に心筋硬塞が生じ操縦困難又は操縦不能に陥った可能性を完全には否定できないが、同機は、テール・ロータ・ブレードで稲の先端を切っていることから事故直前には機首上げ操作が行われていたとみられ、その可能性は極めて低いと考えられる。
