航空事故調査報告書
海外物産株式会社所属
セスナ式501型JA8284
花巻空港
平成2年10月22日

平成3年6月19日

航空事故調査委員会議決

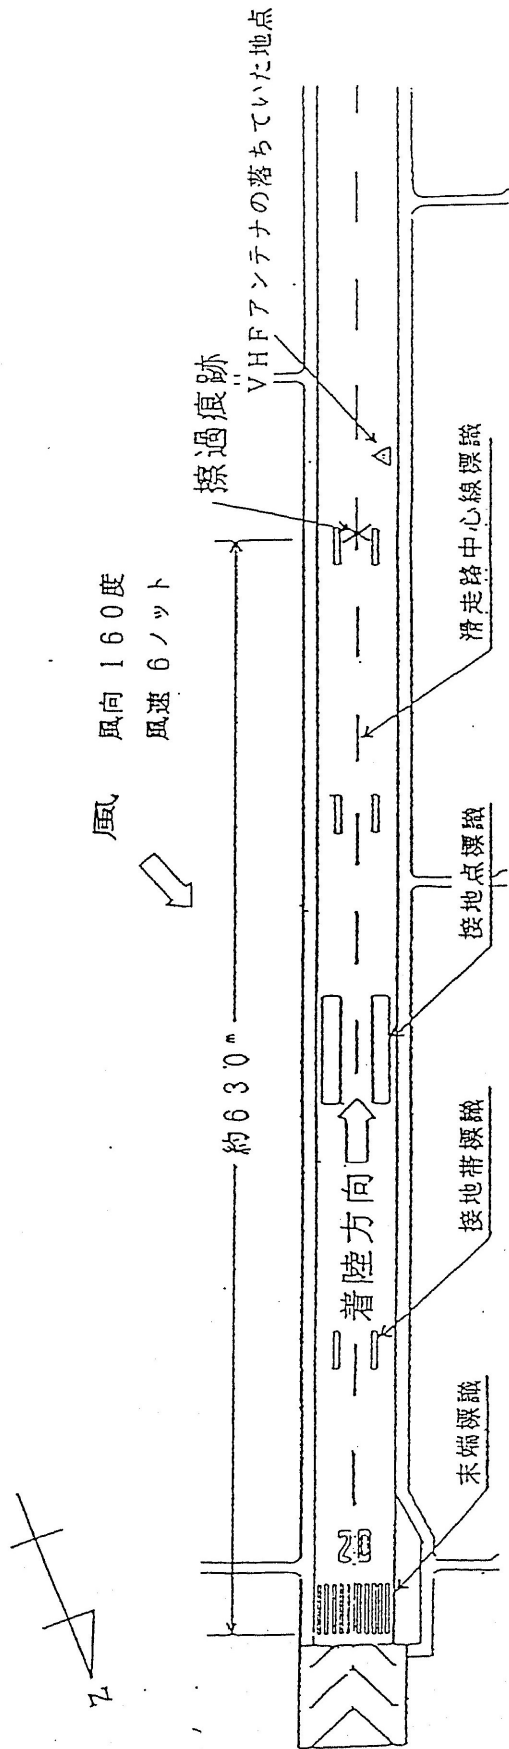
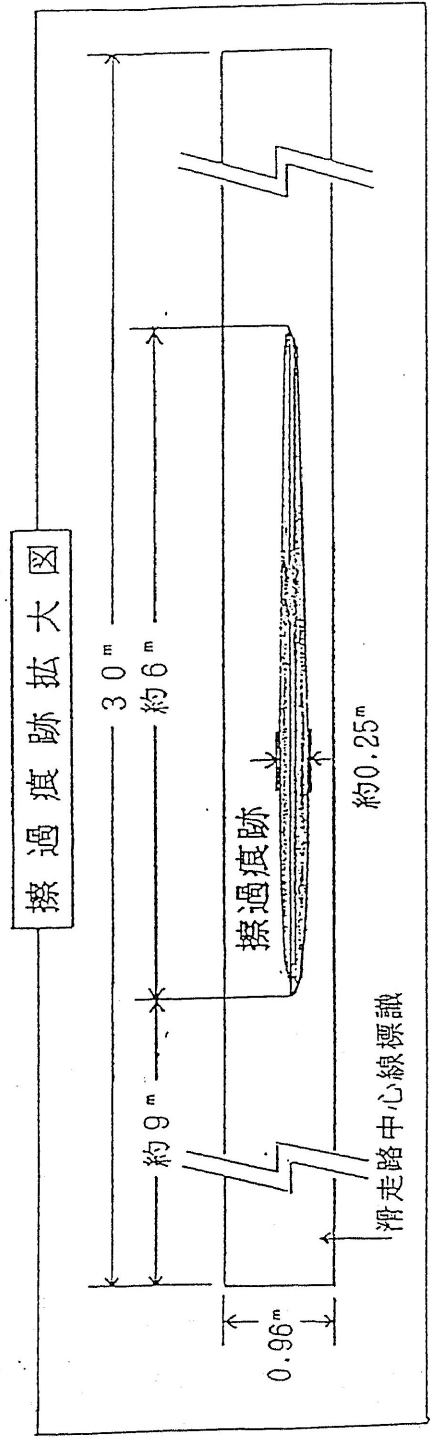
付図1 現場見取図

滑走路には、滑走路20の進入端から約630メートル入った、滑走路中心線標識上に、同機によるものと認められる、長さ約6メートル、最大幅約25センチメートル、最大深さ約3ミリメートルの擦過痕跡が認められた。また、同痕跡の約50メートル右前方の滑走路上で、同機から脱落したVHFアンテナが拾得された(付図1参照)。

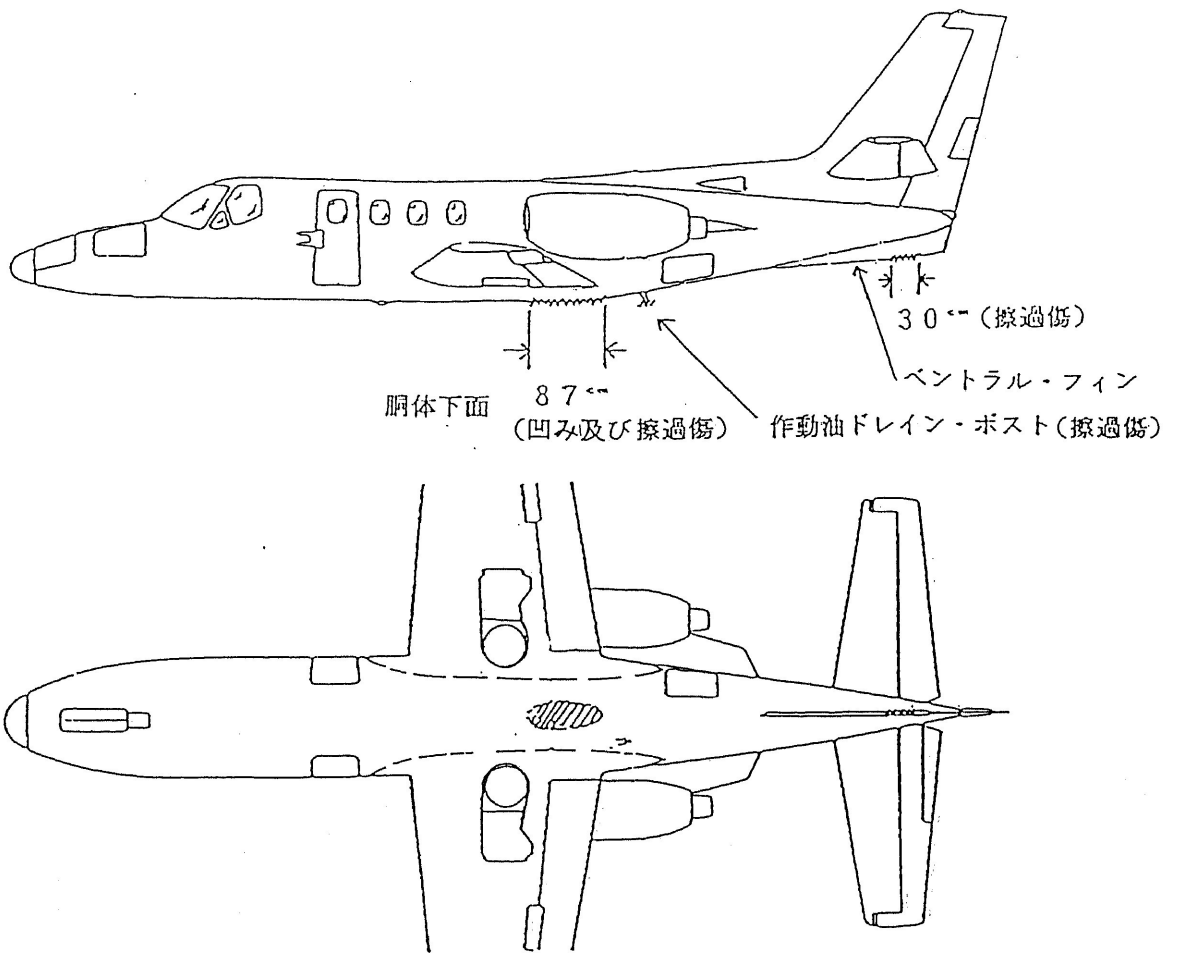
付図2 機体損傷状況

2.3.2 航空機各部の損壊の状況（付図2参照）

胴 体	胴体下部 損 傷
	後部与圧隔壁 損 傷
テール・ベントラル・フィン	擦過傷
No.1 VHF アンテナ	脱 落
作動油ドレイン・ポスト	擦過傷

3.1.6 同機が最初の接地帯標識を通過するころ、操縦教員は「ギヤ・アップ」と発唱して、脚を上げたが、訓練生はそれに気付かず接地操作を行い、かつ、接地点が延びないようにピッチ角を減少させたため、同機は脚上げ状態で、機体下面を滑走路に接触し、胴体下部等を損傷したものと推定される。

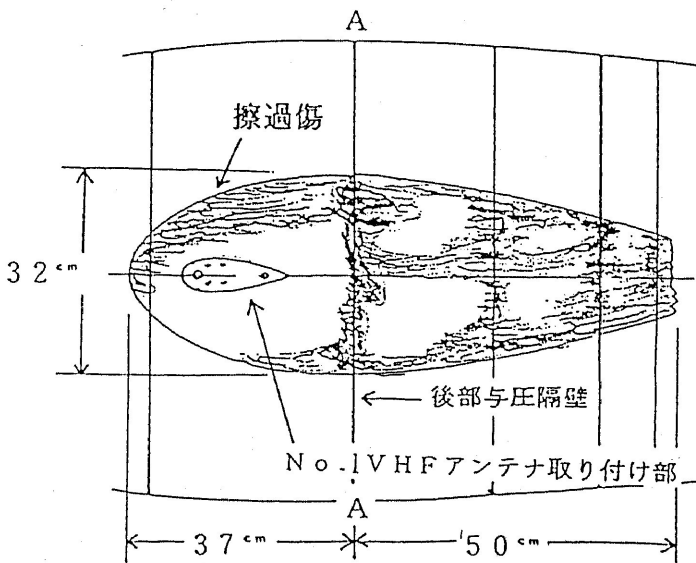
胴体下面の損傷状況 (拡大)

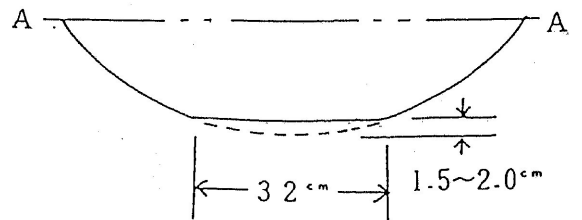
矢視 A-A
胴体下面の凹み
