航空事故調査報告書
日新興産株式会社所属
レーク式250ターボ型JA4095
北海道阿寒郡阿寒町阿寒湖
平成2年8月4日

平成3年7月17日

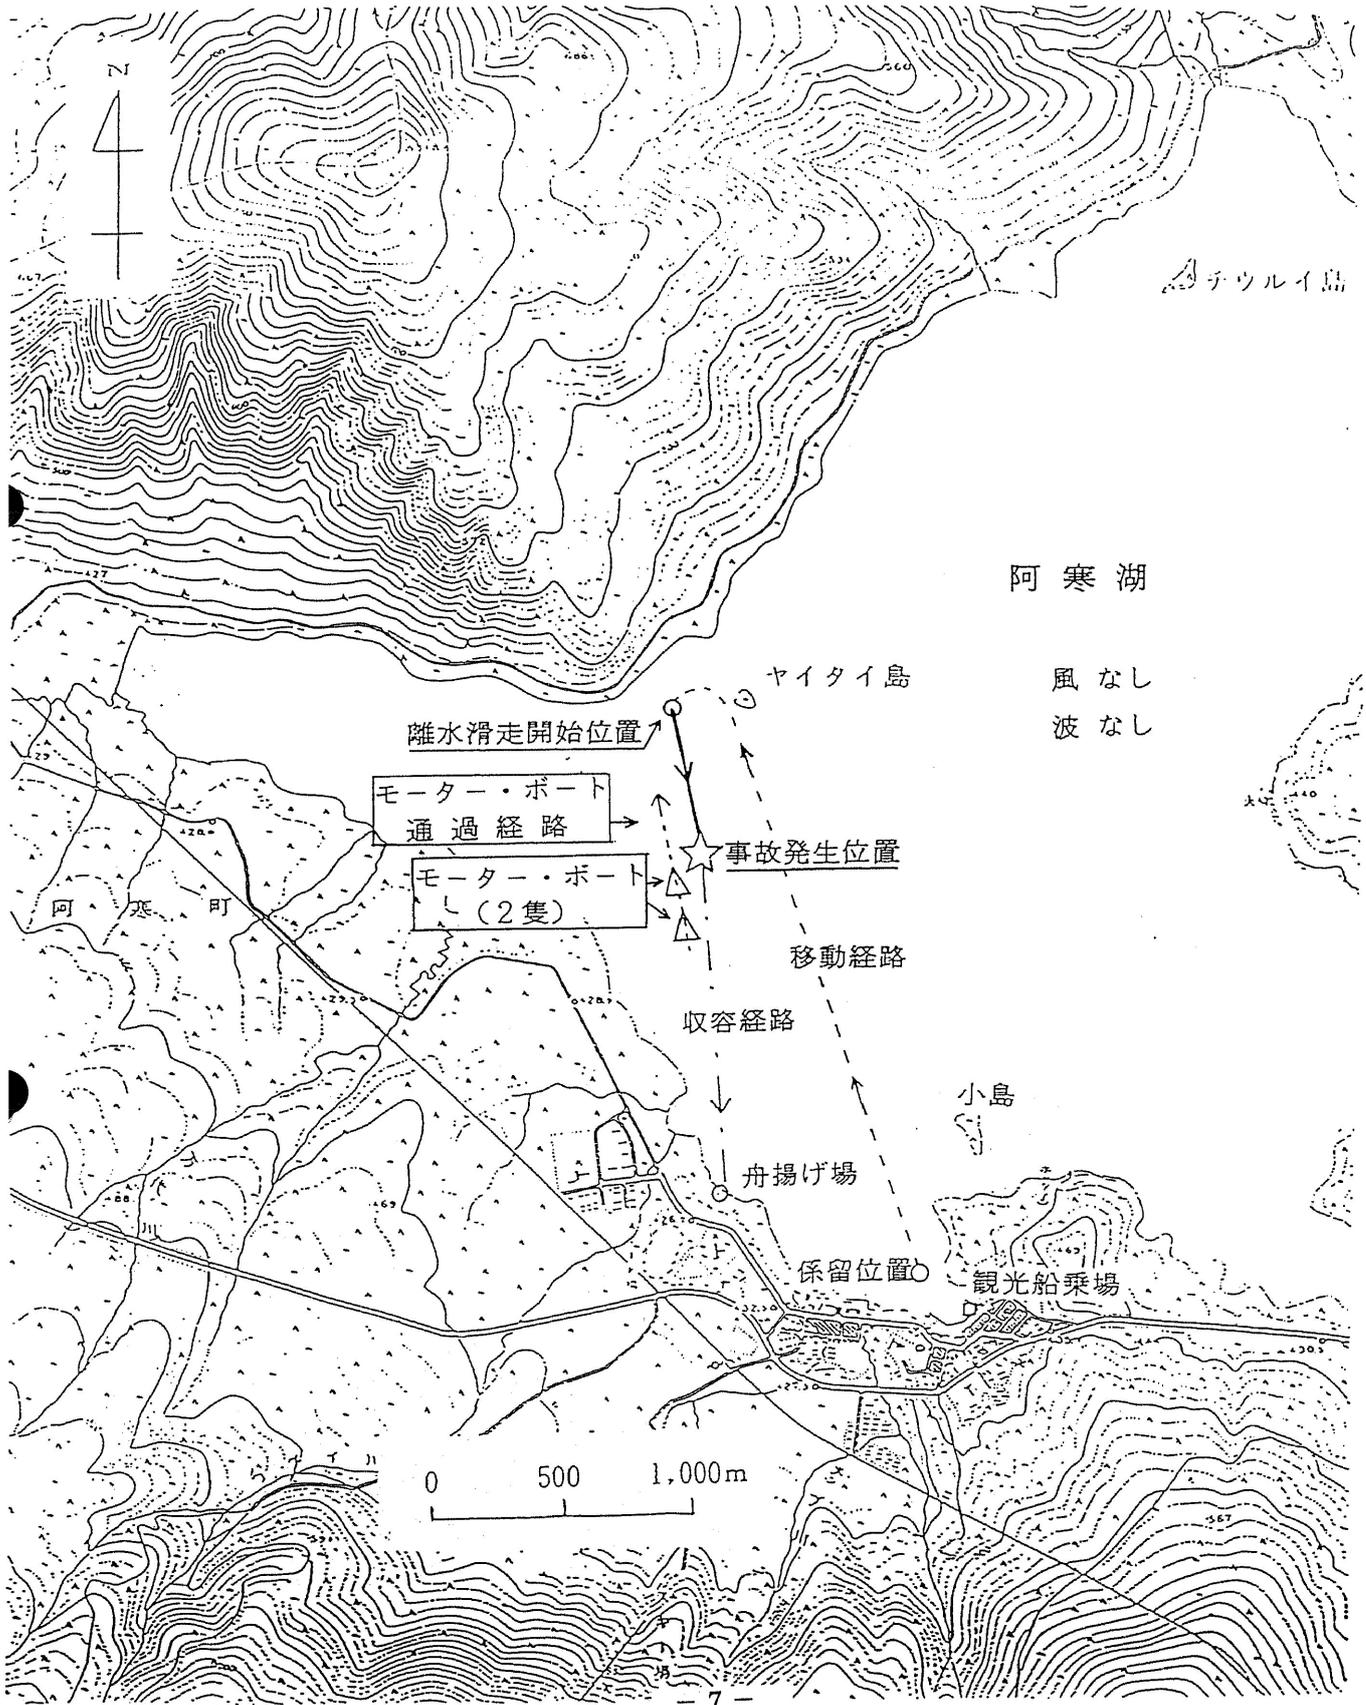
付図1 推定飛行経路図

J A 4 0 9 5 は、平成 2 年 8 月 4 日、北海道阿寒郡阿寒町阿寒湖（標高 4 2 0 メートル）において、同湖上空周回のレジャー飛行を行うため、0 8 時過ぎ、機長ほか同乗者 1 名が搭乗して、同湖南南西端付近の観光船乗場の沖合約 2 0 0 メートルの係留位置においてエンジンを始動した後、離水滑走開始位置（同観光船乗場の沖合約 2.5 キロメートルのヤイタイ島の西の湖面）まで移動し、南南東に向かって離水滑走を開始した。

約 5 0 0 メートル滑走し、速度が約 5 0 ノットになったころ、2 隻のモーター・ボートが同機の右前方から後方へ、ほぼ同機の滑走方向と平行に、高速で通過して行くのを認めた。風はなく、湖面はべたなぎであったため、かなりの距離を滑走したにもかかわらず、離水できない状況であった。

その直後、モーター・ボートが発生させたと思われる高さ 5 0 センチメートル以上の高波が右側方から接近するのを認めた。と同時に、同機は急激に右に回頭するとともに右に大きく傾き、右主翼端が水没した。直ちにエンジンを絞って離水滑走を中止したが、同機は右主翼端が水没したまま右に約 2 回転した後停止した。

エンジンを停止した後機外に出て、左主翼の上に乗れ、同機を水平に復しつつ右主翼等に入っていた水を抜いた後、再度エンジンを始動して、約 1, 0 0 0 メートル南の舟揚げ場まで自力滑走し、脚を出して、クレーンにより陸上に収揚した。

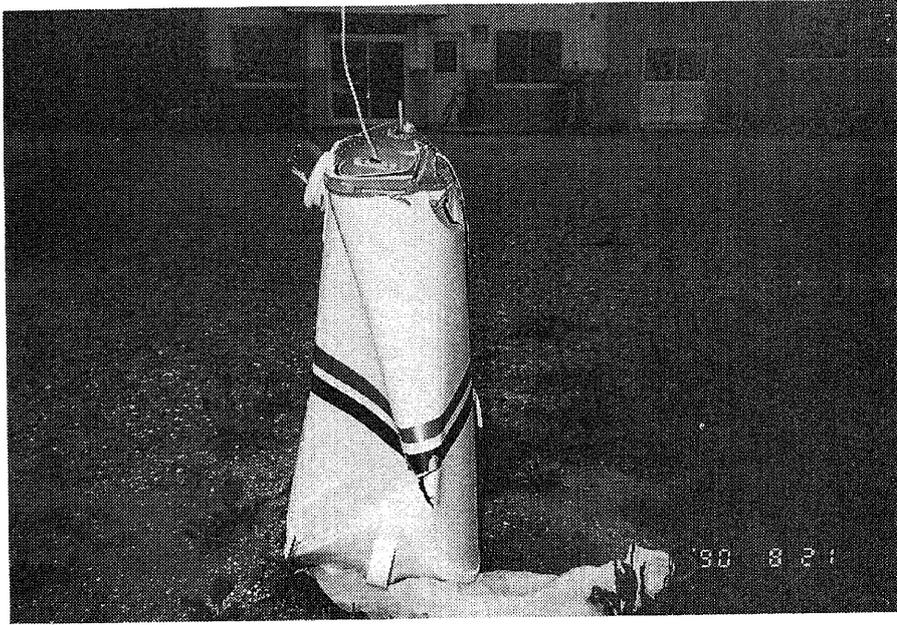
同機を水平に復するため機外に出た際、脱落した右主翼フロートが、同機の後方約 3 0 メートルの水面に浮いているのを認めた。

胴 体	エンジン・マウント・タイロッド(左)取付部の胴体側部材破損
右主翼	フロート取付部周辺のリブ及び外板変形 フロート後方取付部亀裂 下面点検孔カバー 8 枚脱落 フラップ及びフラップ・ヒンジ変形
右主翼フロート	脱 落

この際、同機は右主翼フロートを損傷脱落させるとともに右主翼及びエンジン・マウント・タイロッド(左)取付部の胴体側部材を損傷したものと推定される。

写真1 損傷脱落した右主翼フロート

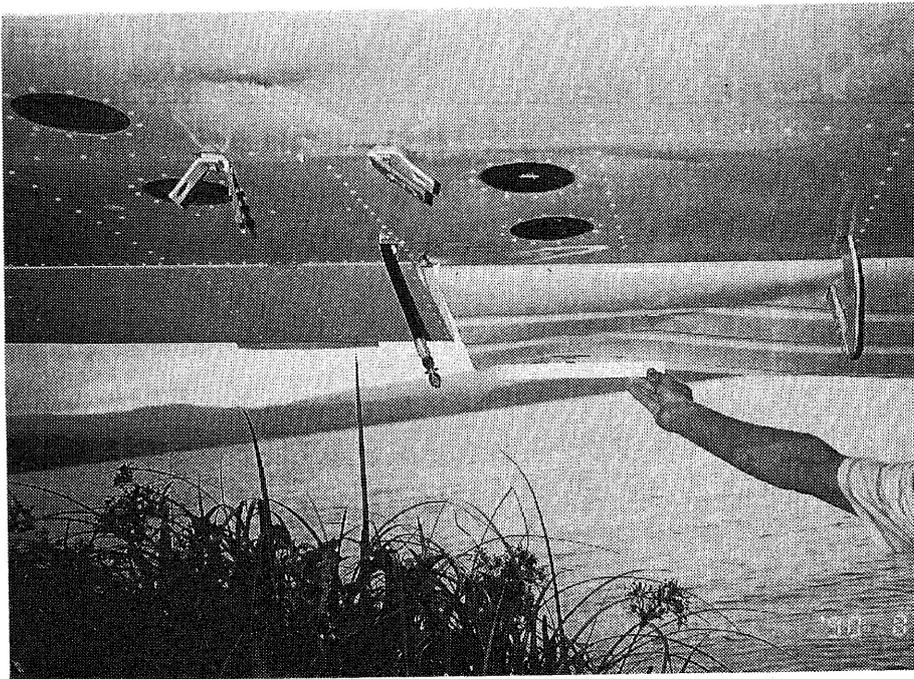
3.1.5 同機は、べたなぎの湖面を離水滑走中に速度が約50ノット以上になった時、モーター・ボートによって作られ右側方から接近してきた波に、右主翼フロートから接触し、これが抵抗となって右に急激に回頭し、左主翼の揚力が増大するとともに右主翼の揚力が減少して右に傾き、右主翼端が水没して右への旋回を続けたものと推定される。

写真2 右主翼フラップ等の損傷状況
