航空事故調査報告書
水谷建設株式会社所属
アグスタ式A109C型JA9989
千葉県夷隅郡夷隅町
平成3年3月21日

平成3年7月17日

1.1 航空事故の概要

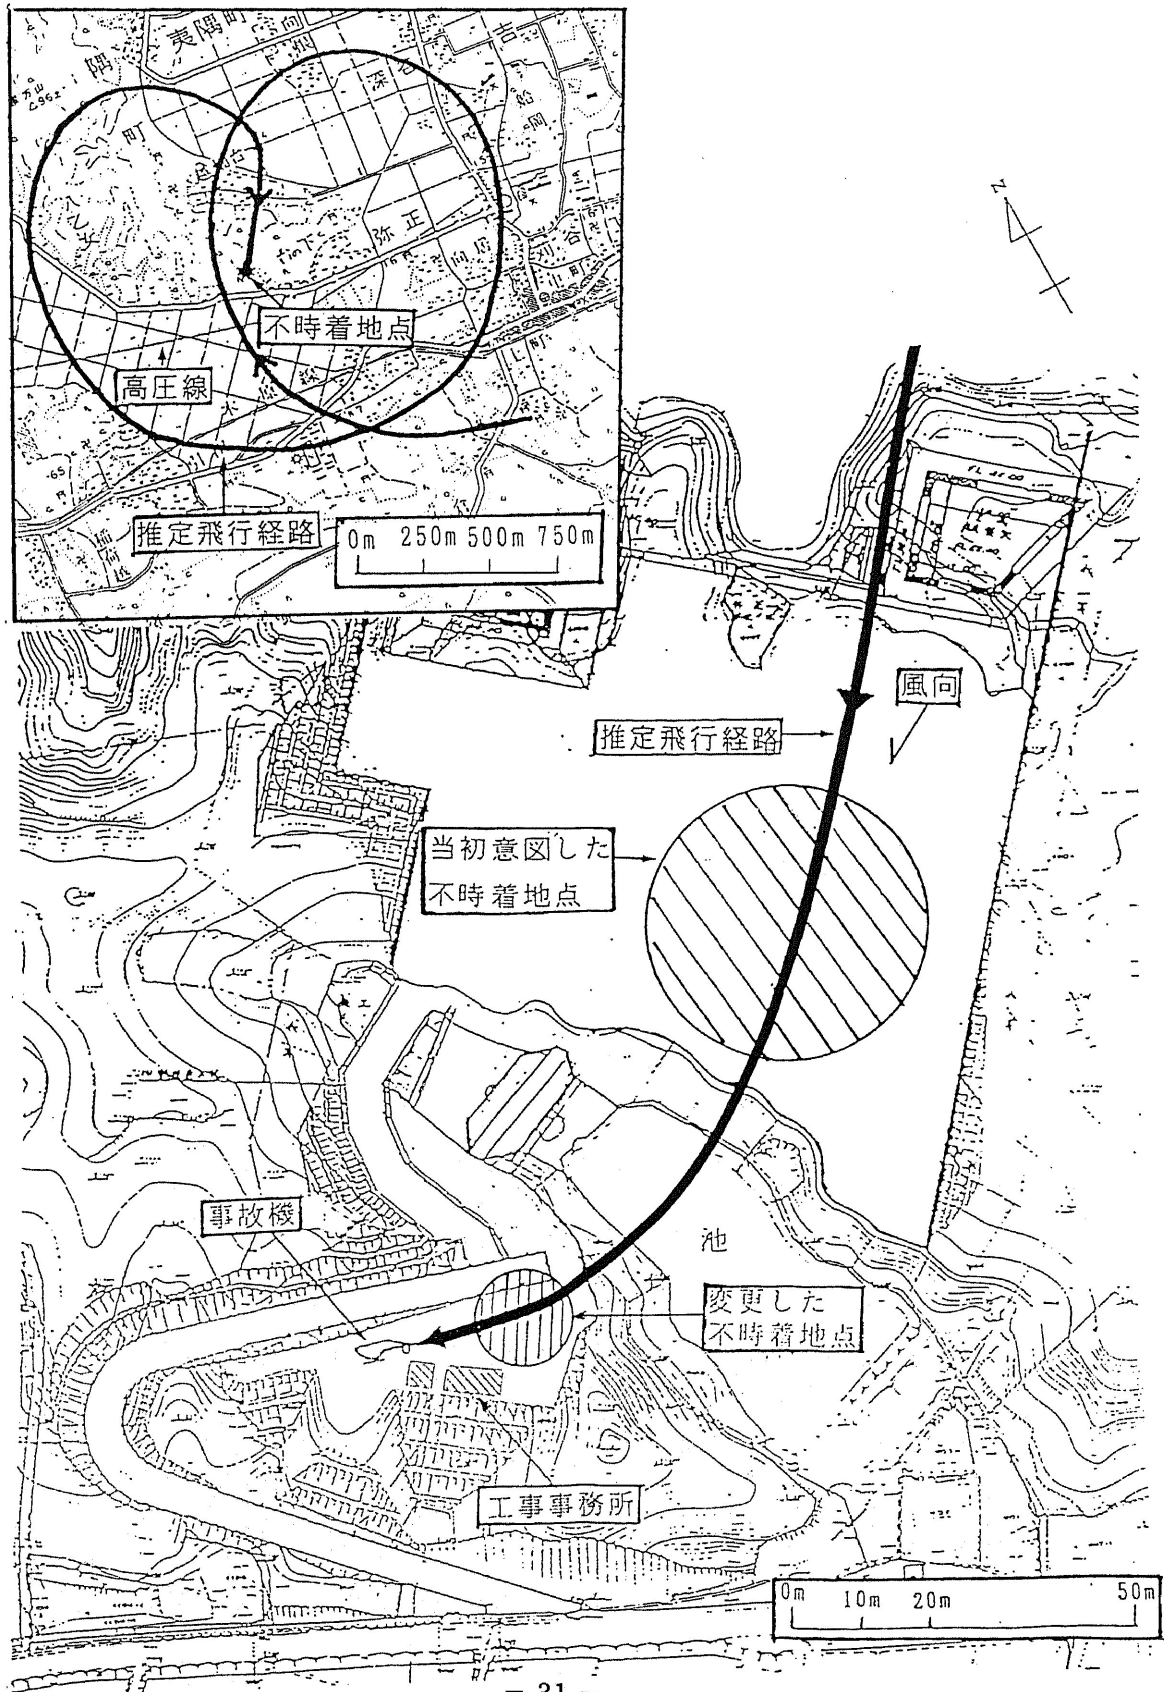
付図1 推定飛行経路及び事故現場

高度約1,200フィートで同造成地の上空を通過して不時着する地点の確認を行ったが、そのとき、南側に高圧線が東西に走っているのが見えた。また、場外離着陸場を離陸するとき北風が吹いていたにもかかわらず、離陸後は南風が吹いているものと勘違いしており、同地点でも南風が吹いているものと思い込んでいたため北側からアプローチすることとした。

対地高度約100フィート、速度40ノット位で選定した不時着地点に近づいていったところ、対地速度が思うように減少せず、同地点に着陸することは困難と判断し、とっさに不時着地点を約60メートル前方の狭い場所に変更した。

それでもやはり対地速度が減らなかったのが背風であることに気が付き、急いで減速しようとしてサイクリック・スティックを引いて大きくフレア操作を行い、コレクティブ・ピッチ・レバーを大きく上げたところ、メイン・ロータ回転数低下の警報音が鳴りだした。そのとき、まだ速度が処理し切れておらず、このままでは前方の崖下に転落すると判断し、崖の手前で思い切ってコレクティブ・ピッチ・レバーを下げて機体を着地させたところ、ハード・ランディングして左に横転した。

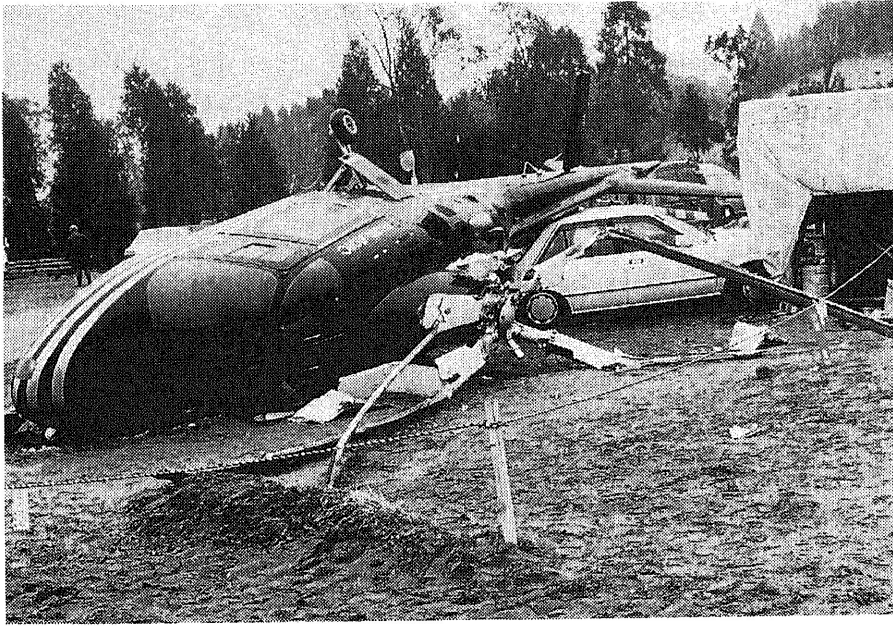
写真1 事故機

同機は、ハードランディングする際に駐車中の乗用車に機体の尾部が接触するとともに横転し、約5メートル前方に滑って停止した。

事故発生時刻は、10時40分ごろであった(付図1及び写真1参照)。

3.1.6 機長は、メイン・ロータ回転数が低下し、速度も処理しきれず、そのままでは前方の崖下へ転落すると判断し、思い切ってコレクティブ・ピッチ・レバーを下げて着地させたことにより同機はハード・ランディングし、その際に駐車中の乗用車に接触するとともに横転したものと推定される。

本事故は、片発で不時着する際、背風下でファイナル・アプローチを行ったため、速度を処理しきれず、そのままでは前方の崖下へ転落すると判断した機長が、思い切ってコレクティブ・ピッチ・レバーを下げて同機を着地させようとして、ハード・ランディングしたことによるものと推定される。

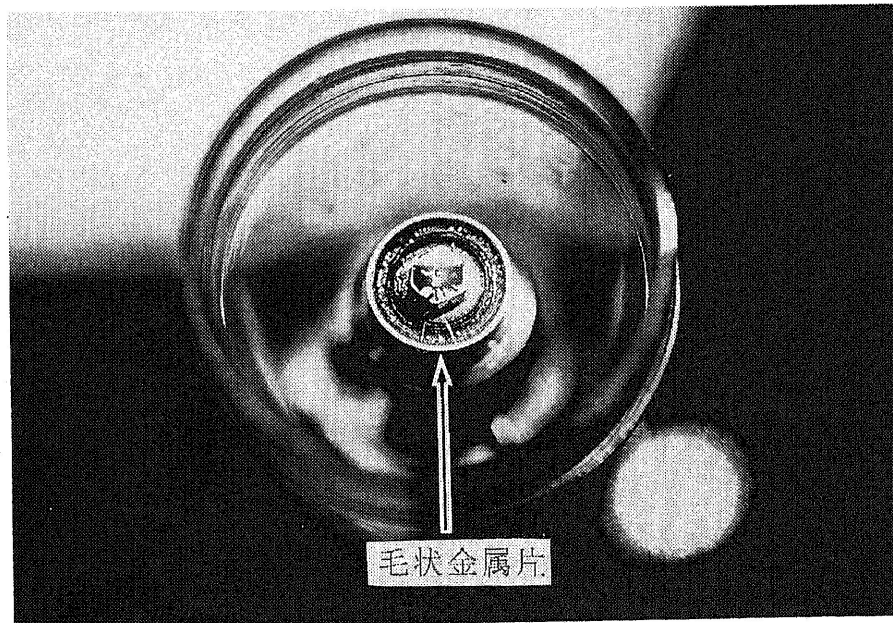
写真2 No. 2エンジン・チップ・ディテクタ

No.1及びNo.2エンジンを調査したところ、No.2エンジン・オイル・サンプルにあるチップ・ディテクタに毛状の金属片が2本付着していた(写真2参照)ほかは、特に不具合は認められなかった。

3.1.3 No.2 エンジン・チップ注意灯が点灯したのは、同エンジンのチップ・ディテクタに2本の毛状の金属片が付着したことによるものと認められ、この金属片の付着以外にNo.1及びNo.2 エンジンに不具合が認められなかったことから、両エンジンに異常はなかったものと推定される。

同機のエンジンのオペレーション・アンド・メンテナンス・マニュアルによれば、このような状況でエンジン・チップ注意灯が点灯した場合には、エンジン・オイルを交換して30分間エンジンの地上試運転を行い、エンジン・チップ注意灯が点灯しなければエンジン・チップ・ディテクタを点検し、異常がなければ飛行可能と記述されている。
