航空事故調査報告書

ポラリス式ローマックトライクTT-R503S型超軽量動力機(水上機)

神奈川県逗子市

平成2年10月21日

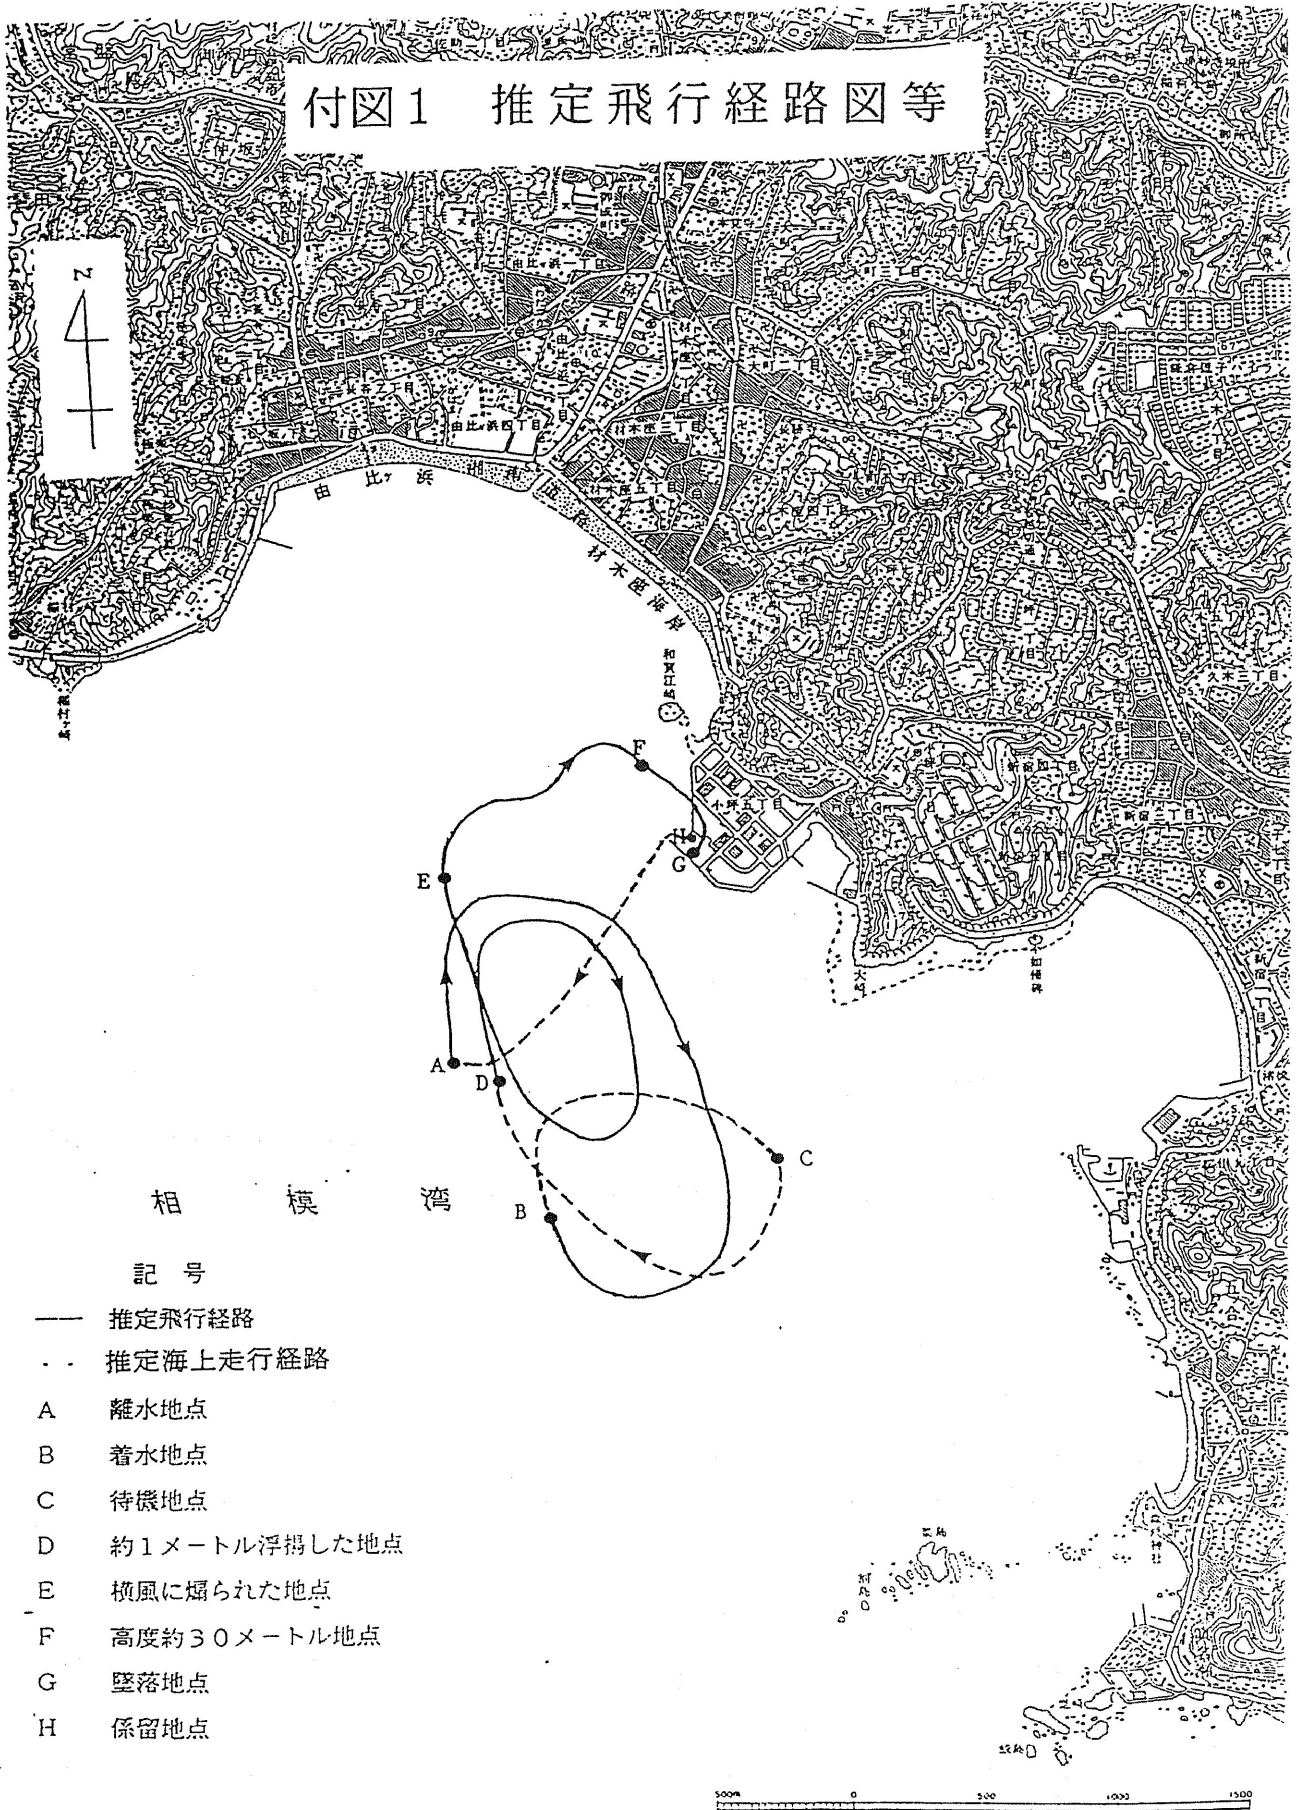
付図1 推定飛行経路図等

15時50分ごろ付図1に示すA地点付近に到着した。離水前の準備及び点検を実施し、異常のないことを確認した後15時55分ごろ北に向けて離水した。高度約30メートルまで上昇し、右旋回して約5分間場周飛行を行ったが、不安定な風が吹いており危険を感じたため、飛行を中断して16時00分ごろ付図1に示すB地点付近に着水した。その後、C地点付近の海上で風が静まるのを待ったが、静まらないので帰投することとした。

係留地点へ向けてD地点付近を海上走行中、突然、東の方向から強い横風を受けて同機は大きく揺れ不安定な姿勢となった。直ちにエンジン出力を少し増加するとともに機首を風上にとり姿勢の回復を図ろうとしたところ、同機はあっという間に1メートル位浮揚した。姿勢が不安定なままであるため直ちに着水すると転覆する恐れがあると判断し、引き続き上昇して姿勢を安定させてから着水しようと、エンジン出力を更に増加して高度約150メートルまで上昇してE地点付近を飛行中、強い東風に遭遇し両翼がバタバタ揺れ危険を感じた。機首を風上にとりエンジン出力の調整を行う等姿勢の回復操作に専念している間に、陸に近づき気が付くと高度が約30メートルまで下がっており、その後間もなくして前方に大勢の人が集まっている埠頭が見えたので回避しようとして右への旋回操作を行ったところ、目前に停泊中のヨットが接近した。これを通過可能と判断して回避しなかったところ、同機は、ヨットのマスト(高さ約24メートル)及び同支線に接触して桟橋上のG地点に墜落した。操縦者は接触直前に同機から脱出して海に飛び込み目撃者に救助されて病院に収容された。
