**航空事故調査報告書**  
**新日本航空株式会社所属**  
**セスナ式172P型JA3960**  
**茨城県下館市**  
**平成3年5月17日**

平成3年10月2日

航空事故調査委員会議決

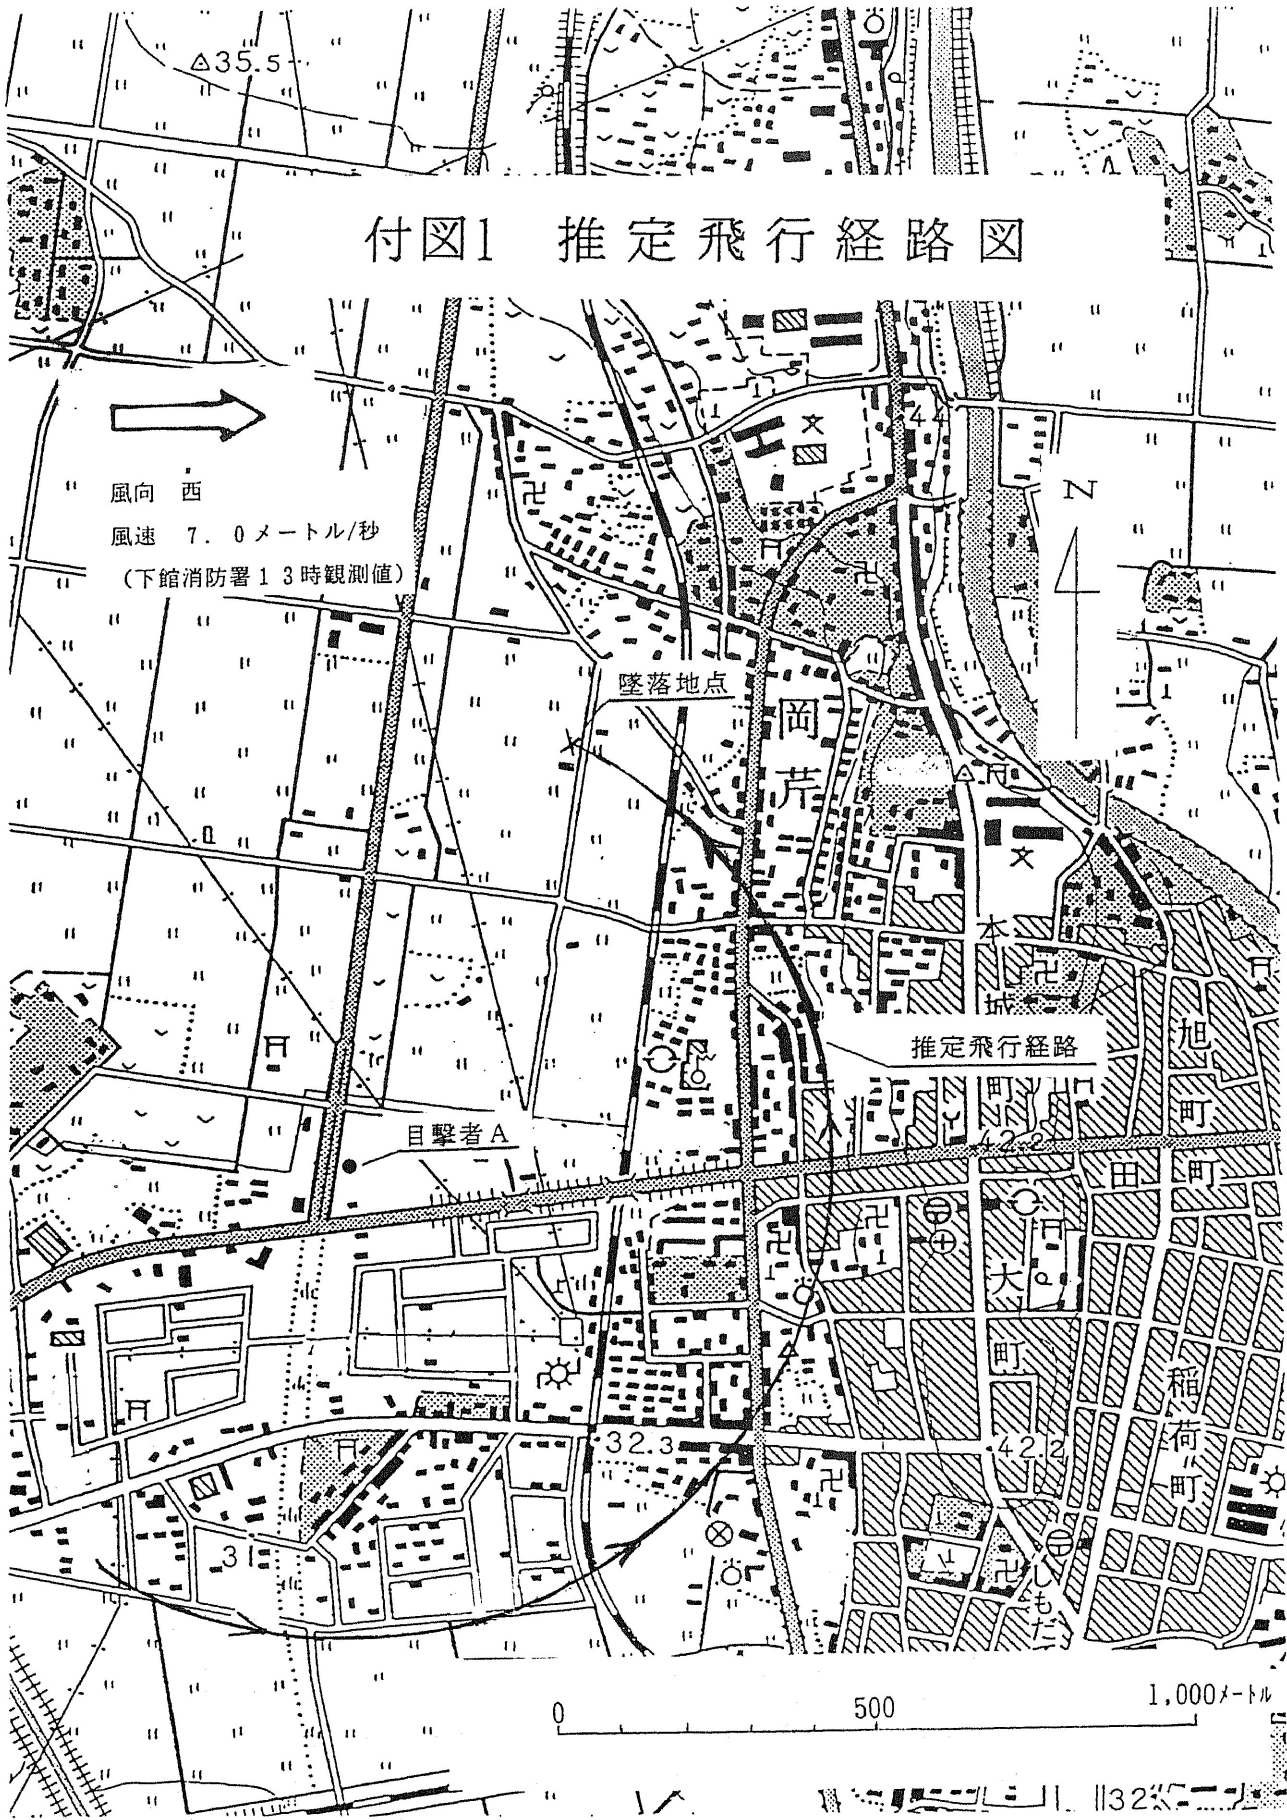
# 付図1 推定飛行経路図

13時ごろ昼食を終えて広場で材木に腰を下ろし、空を眺めていたところ、飛行機が300メートル位の高度で交通安全のスピーカ放送をしながら西の方から南の方に、次に東の方へと円を描いて一周した。同機は、前より更に大きな円を描きながら飛行し、北の方へ向かっていった。そのうちに、速度がゆっくりになり、ふわっという感じになったと思ったら、いきなり真っ逆さまになって右に回りながら墜落していった。地面に衝突するところは家の陰になり見ていない。当時風はかなり強かった（付図1参照）。
