航空事故調査報告書
大橋開発株式会社所属
アエロスパシアル式AS350B1型 J A 9 7 7 9
栃木県宇都宮市
平成3年8月11日

平成3年10月16日

航空事故調査委員会議決

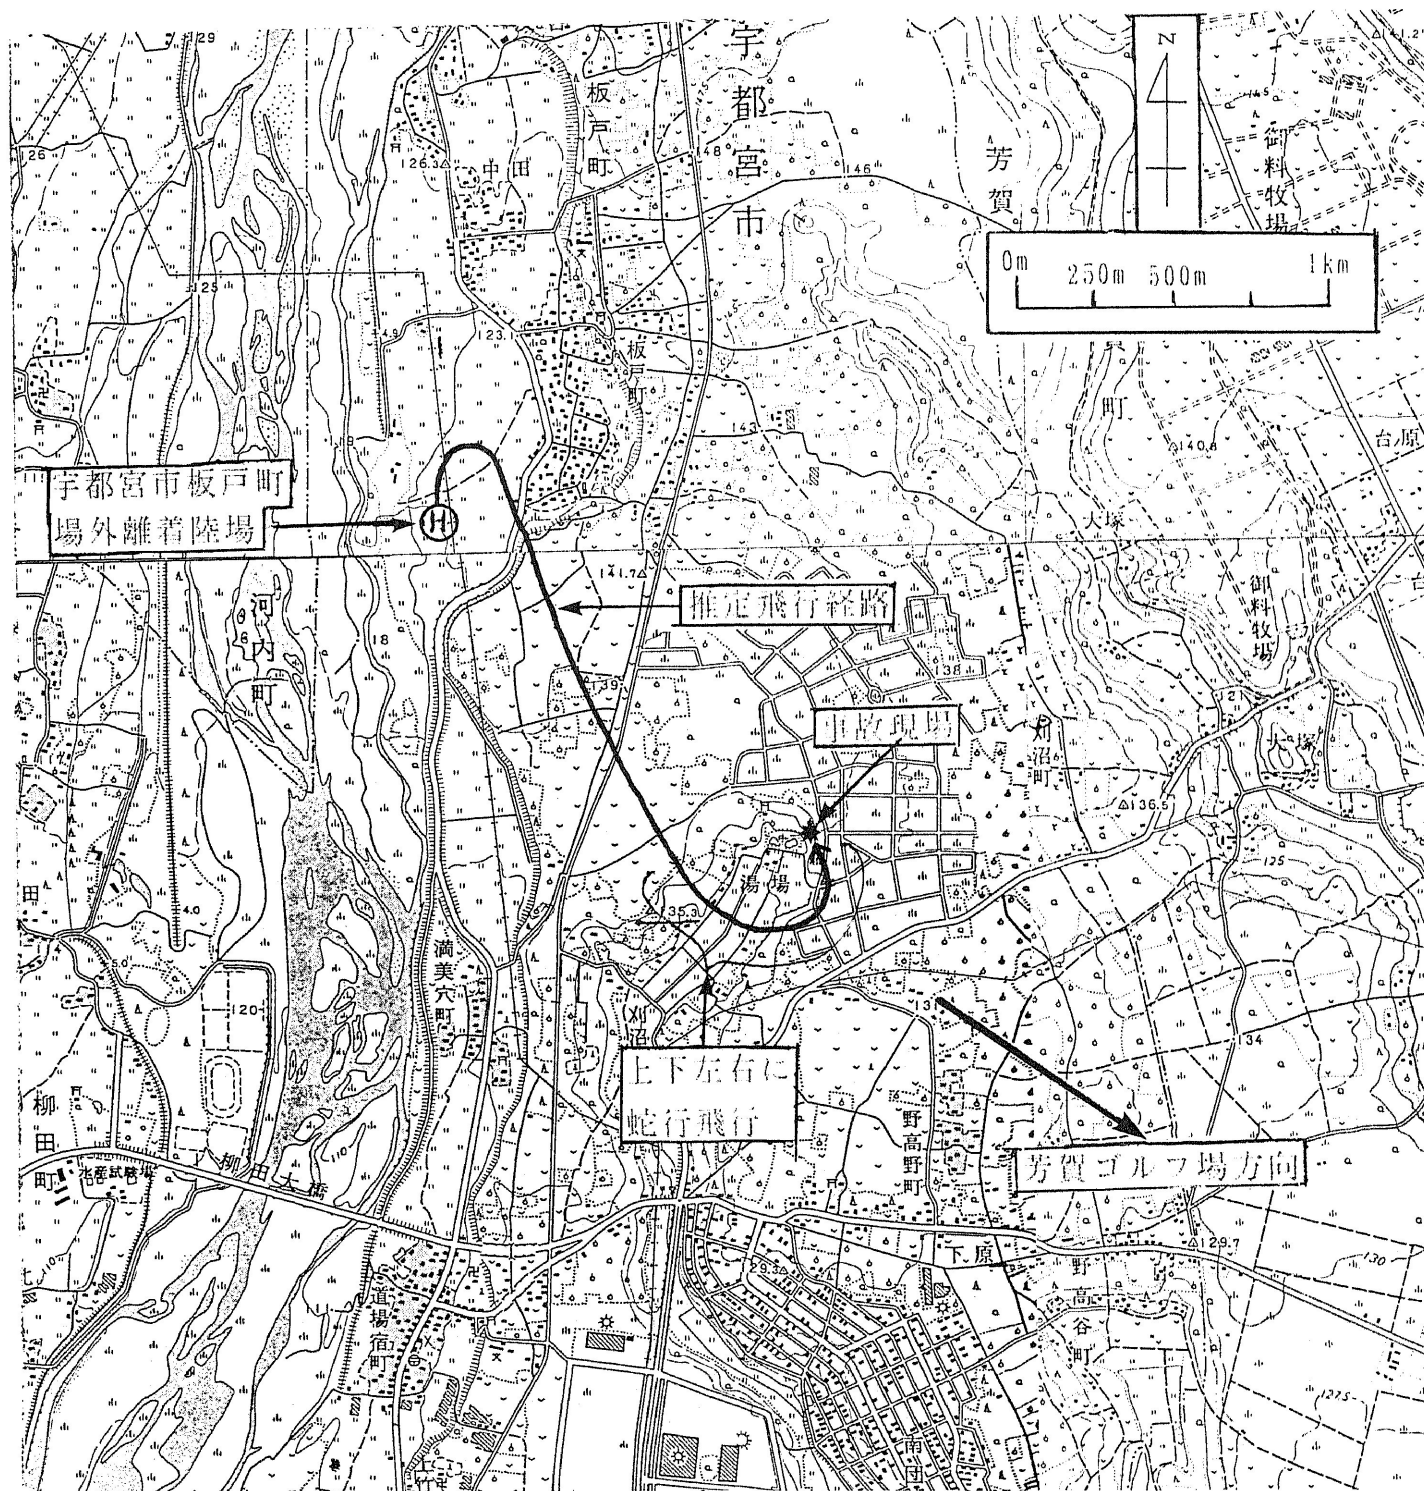
付図1 推定飛行経路図

場外離着陸場から見た芳賀ゴルフ場方面の天候もあまり良くなかったので、とりあえず体験飛行を兼ねて天候の確認を行ってその結果が良ければ、目的地のゴルフ場へ行くこととした。同乗者5名が搭乗して09時25分ごろ場外離着陸場を北に向かって離陸した。離陸後、右に旋回を行い東南の方向に向かって間もなく、高度約800フィートで水平飛行中に雲に入った。そのまましばらく飛行を続けたが雲から出られなかったので、場外離着陸場に引き返そうと左に旋回しているうちに上昇降下を繰り返しながら蛇行する飛行となって、正確な機位がわからなくなった。そのとき眼下に僅かに薄く緑の林が見えたので、その林に向かってなんとか姿勢を保ちつつ速度約60ノットで降下して行った。高度約500フィート(対地高度約80フィート)で雲から出たので、その後の飛行の計画をたてるため、ホバリングに移行しようとしたところ対地高度に余裕が少なく、尾部が樹木に接触してコントロールが効かなくなり、機体は左に旋回しながら少し上昇した後笹藪に墜落した。

事故現場の上空は雲が低くヘリコプタの姿は見えなかったが音だけがバタバタと聞こえてきた。しばらくして、機体は西の雲の中から急降下してきて西側の丘の笹藪の陰に消えた。まだエンジン音がしていたので見続けていたところ、機体が笹藪の陰から機首を北に向けて現れたが、このときヘリコプタはテール・ロータ及び垂直尾翼がなく後部はただの棒のような感じであった。また何か部品のような物が飛び散ったのが見えた。その後同機は西に方向を変えながらゆっくりと降下して笹藪の陰に消えていった。

同機はテール・ロータ・ギア・ボックスから後がなくなり、機首方位約190度で右側に横倒しの状態で停止していた。(付図1参照)
