航空事故調査報告書  
個人所属  
セスナ式T210M型JA3772  
仙台空港  
平成3年4月12日

個人所属セスナ式T210M型JA3772は、平成3年4月12日、試験飛行中、主脚が下がらなくなり、その状態で15時08分ごろ仙台空港に緊急着陸して滑走路上にかく座した。

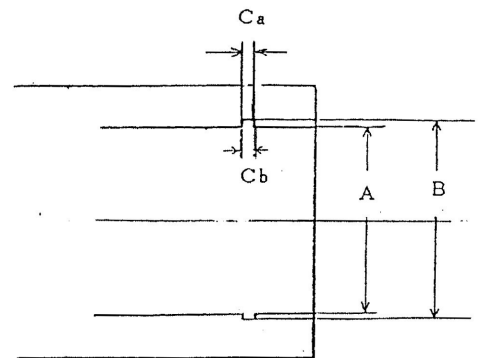
(1) 外れたリテイニング・リングをアクチュエータに再取付し、指で回したところ軽く回った。リテイニング・リング及びシリンダのリング溝の寸法を計測したところ次のとおりであった。

外径が規格の最小寸法より小さかった。

外れたリテイニング・リング 外径 18.8ミリメートル

規格(MS 16625-1068) 外径 最大19.654ミリメートル

最小19.273ミリメートル

シリンダ内径及び溝の内径は図面寸法の範囲内であったが、溝の巾が図面寸法より大きかった。

測 定 値	
シリンダ内径	: A 17.46ミリメートル ( 17.43 ~ 17.53 )
溝の内径	: B 18.60ミリメートル ( 18.54 ~ 18.64 )
溝の底部分の巾	: Ca 1.17ミリメートル ( 0.99 ~ 1.07 )
溝の切り出し部分の巾	: Cb 1.26ミリメートル ( 0.99 ~ 1.07 )

3.1.6 リテイニング・リングがはずれたメカニズムは明らかでないが、同リングの外径が規格の寸法より小さかったこと及びシリンダのリング溝が図面寸法より大きかったことが同リングがはずれたことに関与したことが考えられる。

なお、同リングの外径がやや小さかったことについては使用によるへたりが、また、溝の巾が大きかったことについては使用による拡大がそれぞれその理由として考えられる。

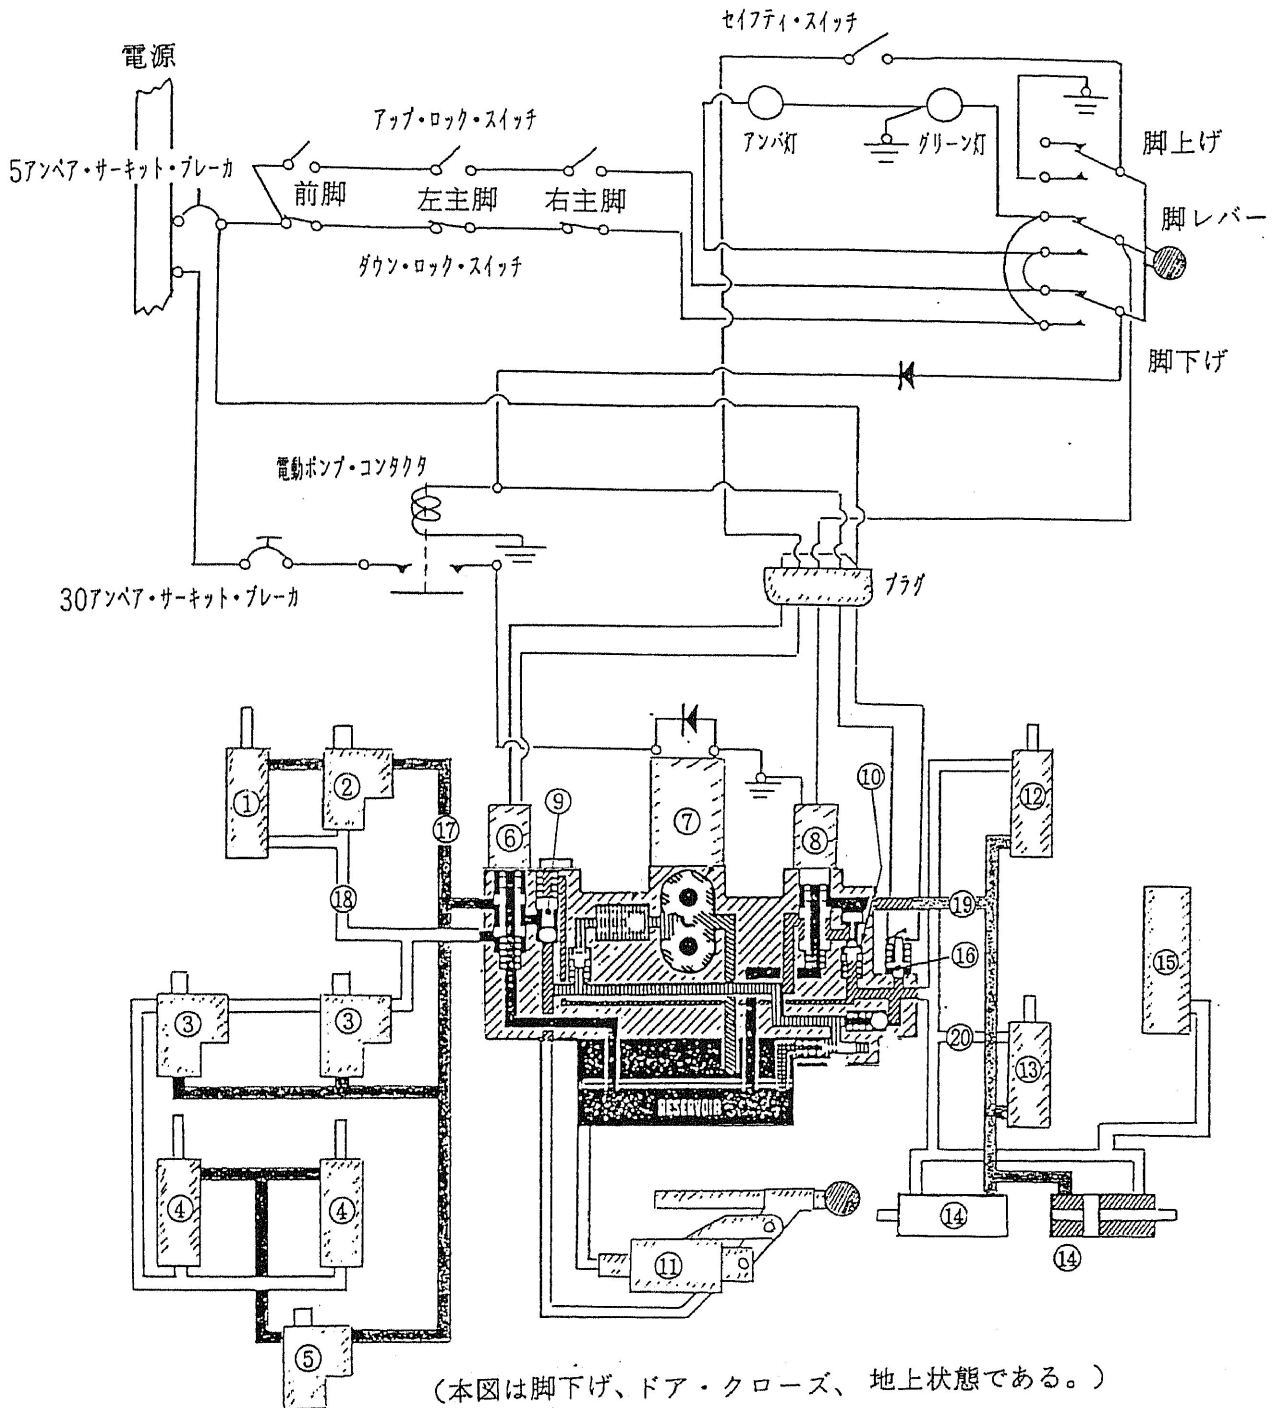
# 付図1 脚作動システムの概要

2.8.1 セスナ式T210M型の着陸装置は同機のサービス・マニュアル等によれば以下のようになっている（付図1参照）。

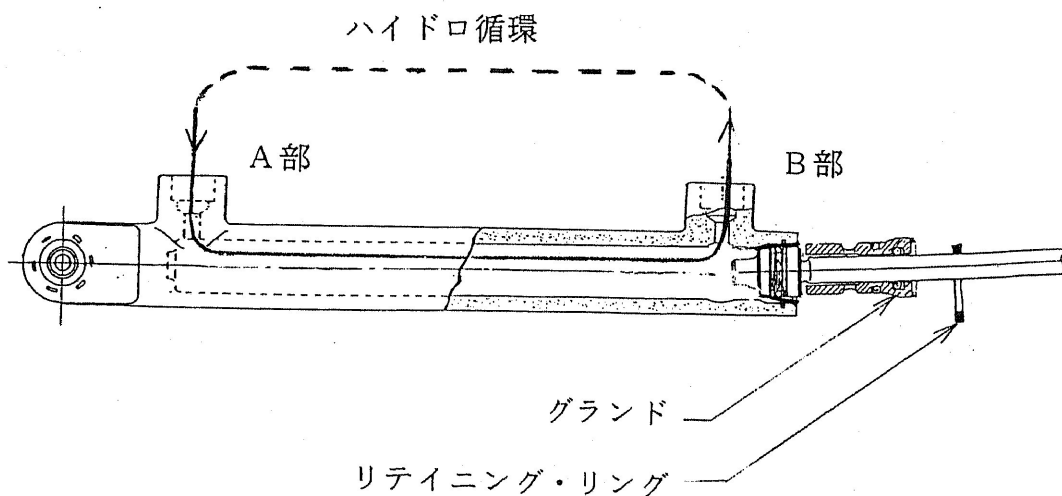
### (2) リテイニング・リングが外れ、ロッドが抜けかかった状態

脚ドアは開いた状態で、左ドア・アクチュエータのロッドは抜けかかり付図2(2)に示すような状態となった。ハイドロ・ポンプ・モータは作動し続けた。ドアが開く時、ハイドロ油が若干量漏洩したがドアが開となった後は漏洩は無かった。

ドア・アクチュエータのロッド及びグラウンドが付図2に示す位置まで抜け出すと、アクチュエータの圧力側と戻り側が通じてハイドロ油は系統内を循環する状態となる。

この状態では油圧が主脚をアップ・ロックできる圧力までには上昇せず、ハイドロ・ポンプが作動し続けたものと推定される。

- 3.1.1 機長は、適法な航空従事者技能証明及び有効な航空身体検査証明を有していた。
- 3.1.2 当時の気象は本事故に関係はなかったものと推定される。
- 3.1.3 機長は「花巻空港をローパス後に脚上げ操作を行ったところダウン・ロックを示すグリーン灯は消灯したが、アップ・ロックを示すアンバ灯が点灯せず、また、ハイドロ・パワー・パックの電動ポンプが作動し続けた」旨述べているが、これは2.9項の機体調査及び作動試験の結果から脚上げ時に左脚ドーア・アクチュエータのリテイニング・リングが外れて、ロッド及びグラウンドが付図2(2)に示す位置まで抜け出したことによるものと推定される。
- 3.1.4 機長はその後脚レバーによる上げ及び下げ操作並びに非常用ハンド・ポンプによる下げ操作を何度か行っているが、前脚はアップ・ロック又はダウン・ロックしたものの、油圧が十分に上昇せず、主脚はアップ・ロックもダウン・ロックもしなかったものと推定される。
- 3.1.5 同機は前脚はダウン・ロックしたが、主脚はダウン・ロックしていない状態で緊急着陸したので、接地後の地上滑走中に主脚が引っ込み、滑走路にかく座したものと推定される。

本事故は、脚上げ操作時に左主脚ドア・アクチュエータのリテイニング・リングが外れ、ロッド及びグランドが抜け出したことにより油圧が十分に上昇しなくなり、その後主脚がダウン・ロックできなくなったことによるものと推定される。

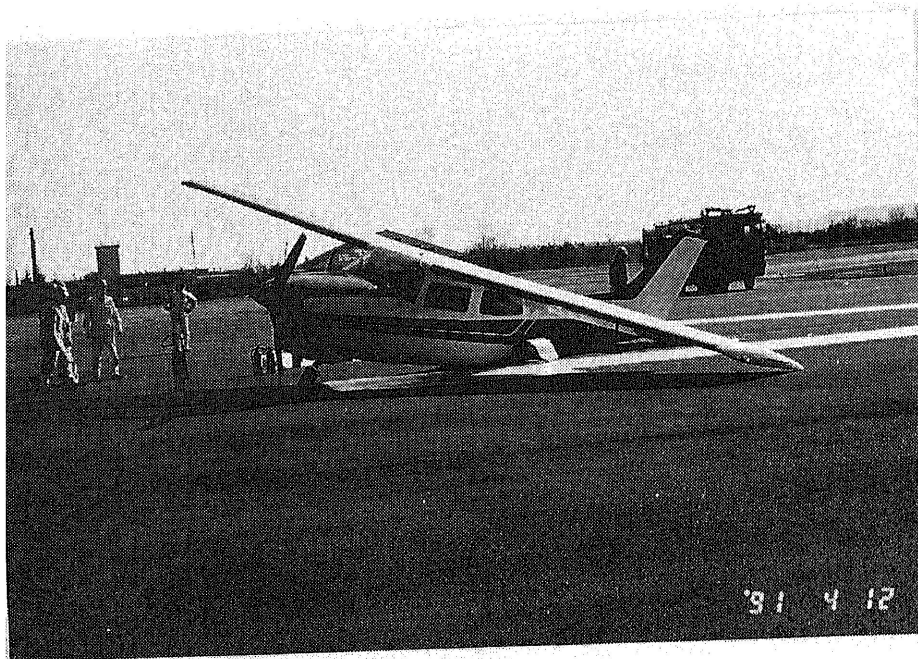
同機は、仙台空港の滑走路12に着陸し、滑走中に左右主脚が上がり接地点より約200メートル滑走して滑走路上にかく座した。

- (2) 右主脚はほぼ格納位置にあった。脚ドアは正常な開位置にあって、下部が損傷をうけていた。
- (3) 前脚はダウン・ロックされ正常な状態であった。
- (4) 胴体後部下面が滑走路と接触し、トランスポンダ・アンテナ及びタイ・ダウン・リングが破損し、その周辺の胴体下面が変形していた。
- (5) 左水平尾翼は先端部が接地し、ほぼ中央部から先が上に曲がっていた。
- (6) ハイドロ油リザーバの油量は計量棒の先端以下まで減少していた。
- (7) 以上の外は損傷及び不具合は見られなかった。

# 写真1 事故現場の状況

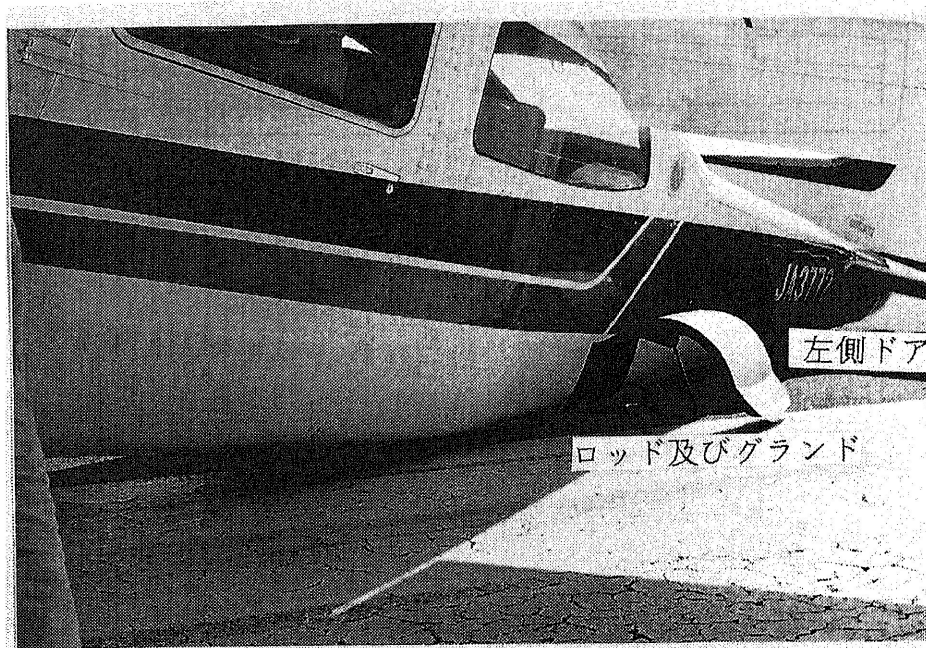
- (1) 左主脚はほぼ格納位置にあった。脚ドアは正常の開位置より開いた状態でドアの下端が滑走路に接触し、滑走路とのこすれによって生じたとみられる損傷を受けていた。

ドア・アクチュエータのリテイニング・リングが外れ、ロッド及びグランド(ふた)がシリンダから抜けてドアにぶらさがっていた(写真2参照)。

# 写真2 破損した左側ドアとロッド
