**航空事故調査報告書**  
日本ヘリコプター株式会社所属  
ヒューズ式369HS型JA9311  
茨城県稲敷郡美浦村沖霞ヶ浦  
平成3年7月24日

平成3年11月6日

航空事故調査委員会議決

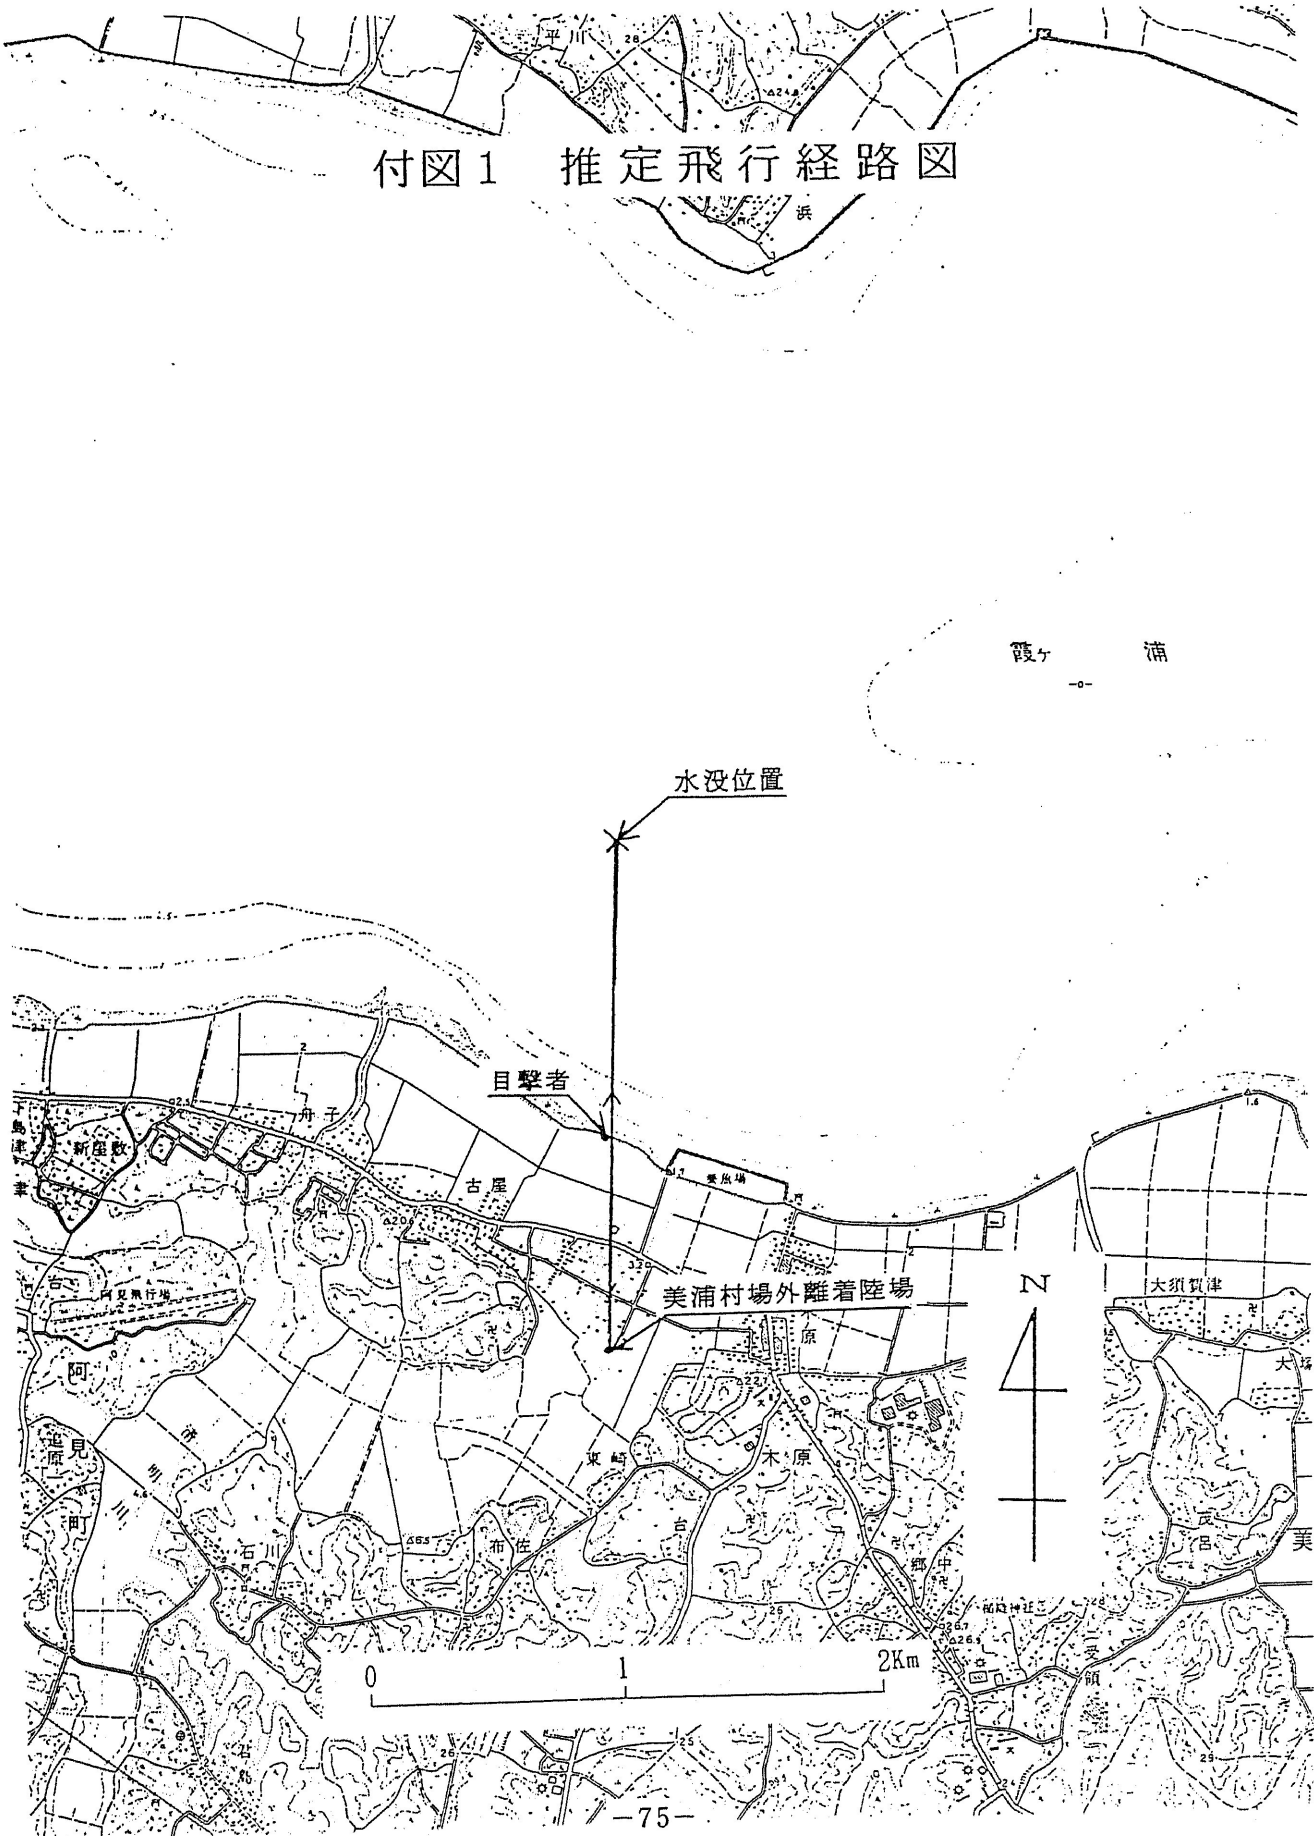
付図1 推定飛行経路図

残がいの主要部分が発見された地点は、離陸した美浦村場外離着陸場の北約2キロメートル、水深約5メートルの湖底であった（付図1参照）。
