航空事故調査報告書

アレキサンダー・シュライハー式Ka6CR型JA2452

モーラン・ソルニエ式MS-885型JA3191

千葉県関宿滑空場上空

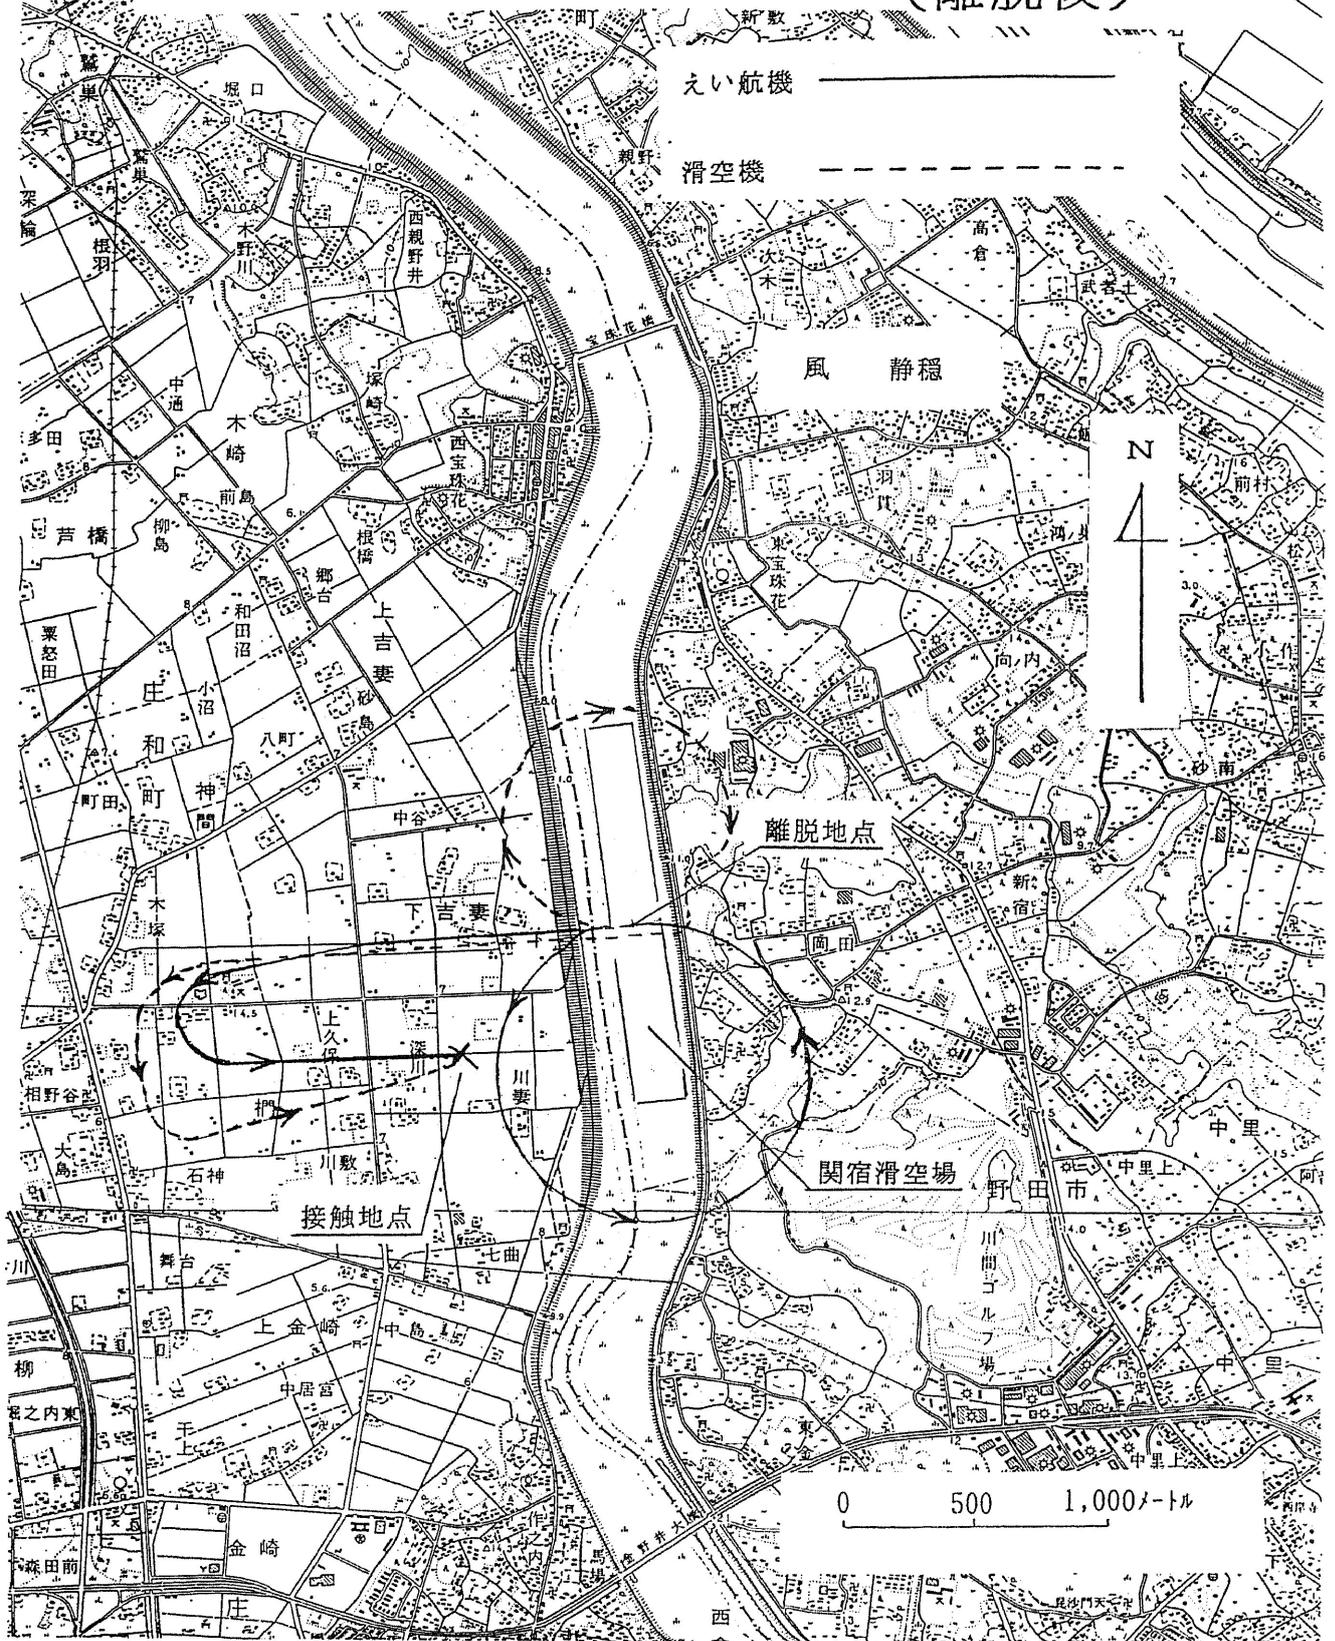
付図1 両機の推定飛行経路図
(離脱後)

通常の高離脱手順に従い右上昇旋回を行い速度を下げながらゆっくりとほぼ360度の旋回を行った。機首方位が270度に近づくころ左へ旋回して滑走路に平行に少しばかり飛行したところ西に向かって飛行しているえい航機を右横下方に認めた。速度を増加させながら右旋回してえい航機の左上やや前方につきしばらくの間並行に西へ飛行した。滑走路から約1キロメートルのあたりで、機首を下げ一気に加速して速度約160キロメートル/時とし、えい航機を大きく引き離した後同じ速度で左90度旋回を行った。次いで少しばかり、直進飛行してから、更に、速度120キロメートル/時で左旋回を行い、飛行高度を維持しながら滑走路方向に向かった。滑空場手前の空域で空中操作を行うこととし、確認のため周囲を見回したが機影はなく、えい航機はすでに帰投しつつあるものと思った。このとき速度計は80キロメートル/時、高度計は2,000フィートを指示していた。機首を下げて速度を130キロメートル/時

に増加した後、約60度バンクで左急上昇旋回をした時、左上方に、こちらに向かってくるえい航機が見えた。とっさにバンクを戻し機首下げ操作を行い、えい航機の下を通過しようとした。えい航機は腹部を見せながら目前を横切って、右に抜けて行ったが、えい航機が横になった状態で目前に迫り頭上を通過した瞬間にバーンと音がした。直ちに、操縦システムのチェックを行ったところ異常はなかったが、安全のため穏やかな操縦で場周経路を経由して滑走路18に18時43分ごろ着陸した。

滑空機が離脱した後、通常の手順に従い直ちに左へ急旋回を行い引き続いて、左360度緩旋回を行った。滑走路上空の離脱地点付近に戻った後、機首方位270度、高度2,800フィート、速度60マイル/時(96キロメートル/時)で飛行した。この飛行は本日の最後の飛行で、えい航を待っている滑空機もないので直ちに着陸する必要もなく、そのうちに滑空機がついてくるであろうと予想してそのまま直進飛行をしていた。間もなく、左上後方に滑空機を視認した。そのうち同機が左30~40メートルのところを6~7メートル高く、約10メートル前につき、その状態で並行に飛行した。そのうちに滑空機が、機首を下げ速度を増しながら遙か前方下方に出てから左のほうに飛行して行った。同機を追いかけようと左旋回に入れたが、機首方位が180度になったころには滑空機に300~500メートル離されてしまったので、追いかけることを中止した。そのころの速度は80~90マイル/時(129~145キロメートル/時)であったと思う。滑空機が遠くに離れ、距離も十分となったので安全と思い同機から目を離し、その後帰投することにして旋回を継続し、機首方位を090度とし滑空場へ向かった。そのころ高度は2,300フィート、速度は90マイル/時(145キロメートル/時)であった。記憶が定かでないが滑空場に近づき降下率を増そうとしたとき、右下から急旋回中の滑空機がわき上がって来るように接近してくるのが視野に入った。左へ急旋回を行い滑空機を回避できたが、「あ、えい航機」と思った瞬間、ゴツンという衝撃を受けた。えい航機に異常はなくそのまま滑走路18の場周経路に入り18時36分ごろ着陸した。

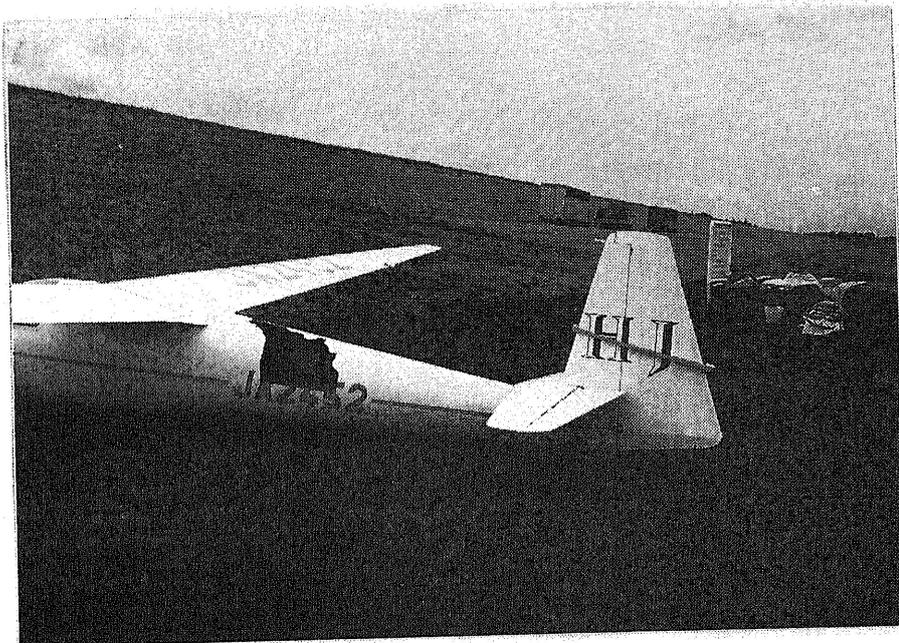
胴 体 2箇所破損
左側面主翼後 約40×60センチメートル
右側面主翼下 約 5× 7センチメートル
右主翼 上面に擦過痕（同痕と機体の前後軸のなす角は約60度）
（写真1及び2参照）

3.1.8 滑空機の損傷状況から、えい航索が滑空機の胴体後部及び右主翼上面に機体の前後軸に約60度をなす角度で接触し、その際胴体後部がえい航索先端の金具に叩かれ損傷したものと認められる。

写真1 胴体の破損状況

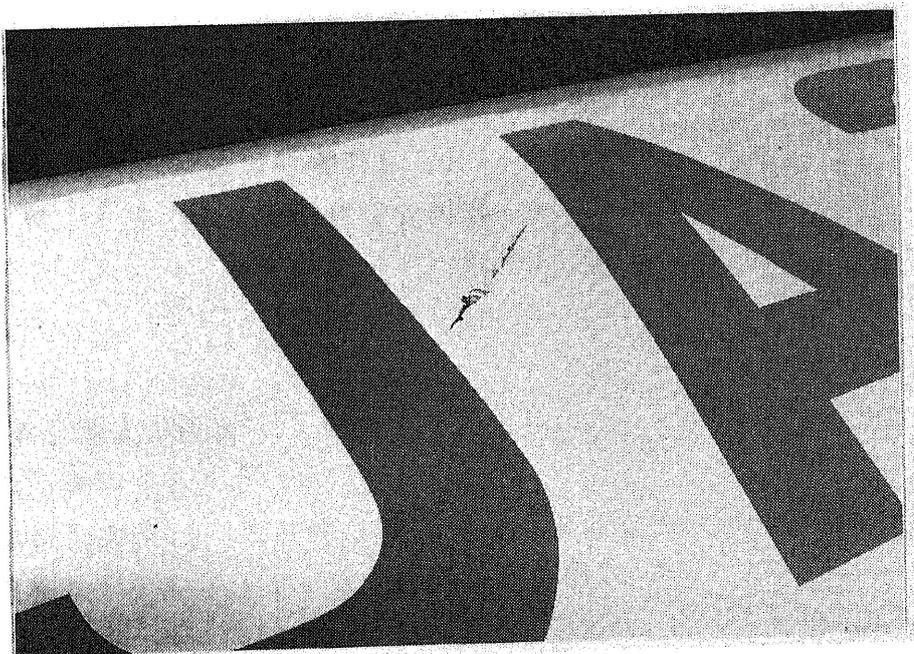
写真2 右主翼上面擦過痕
