航空事故調査報告書

日本フライングサービス株式会社所属
パイパー式PA-46-310P型JA3956
大阪府堺市上空
平成3年6月1日

平成3年12月11日

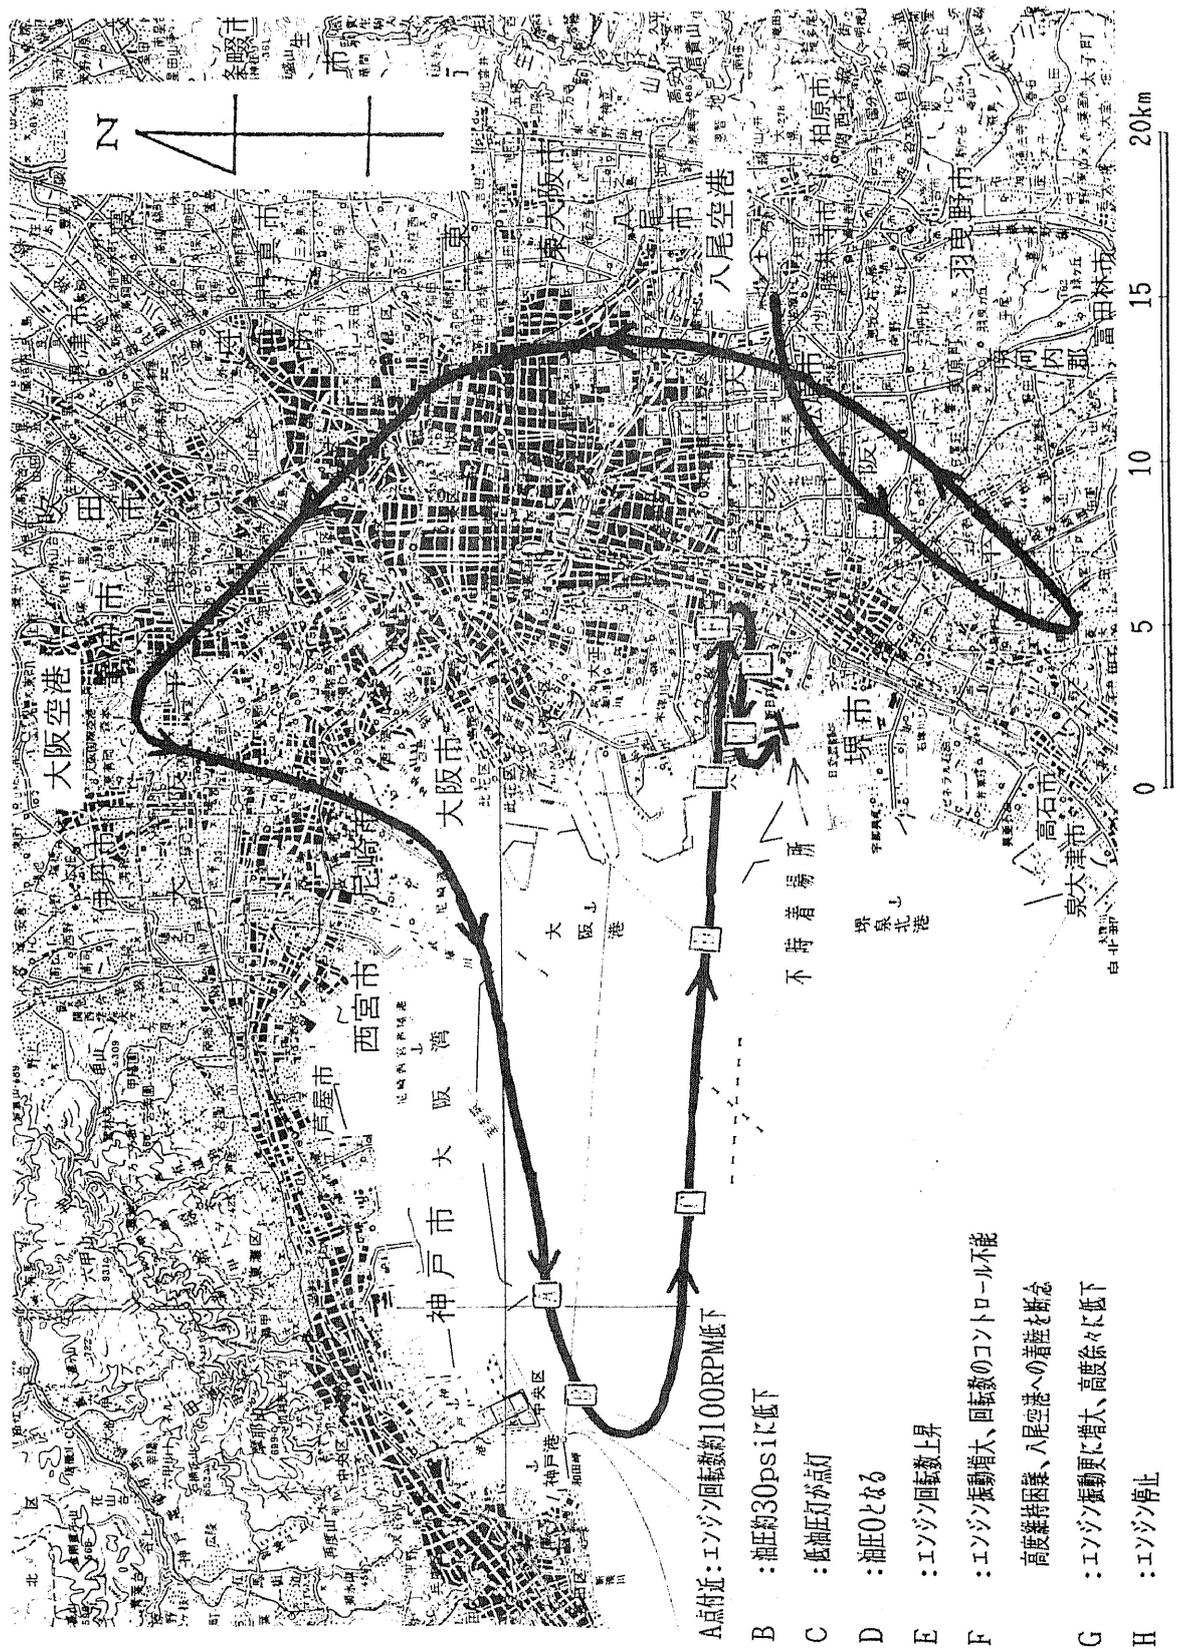
付図1 推定飛行経路図及び事故発生状況

八尾飛行場管制所にその旨を連絡して不時着場所を求めて針路を西に変更し、大和川河口方面に向かった。エンジンの振動が更に大きくなり出力はほとんど無くなって高度が徐々に低下し、14時13分ごろ大和川河口付近にきたとき大きな振動とともに機首から煙りが上がりエンジンが停止した。その時の高度は約1,100フィートであった。滑空しながら不時着場所を探し、八尾飛行場管制所に現在位置、高度及び飛行方向を連絡した。飛行方向に対して左に不時着に適した広場を発見し、その方向に向け左旋回をしながら進入し、不時着場所に到達可能と判断できた地点でランディング・ギヤとフラップを出し、マスター・スイッチをオフにして着陸した。ブレーキを使用し機体を停止させた。不時着後機体を点検したがエンジン以外に不具合箇所は見あたらなかった。(付図1参照)

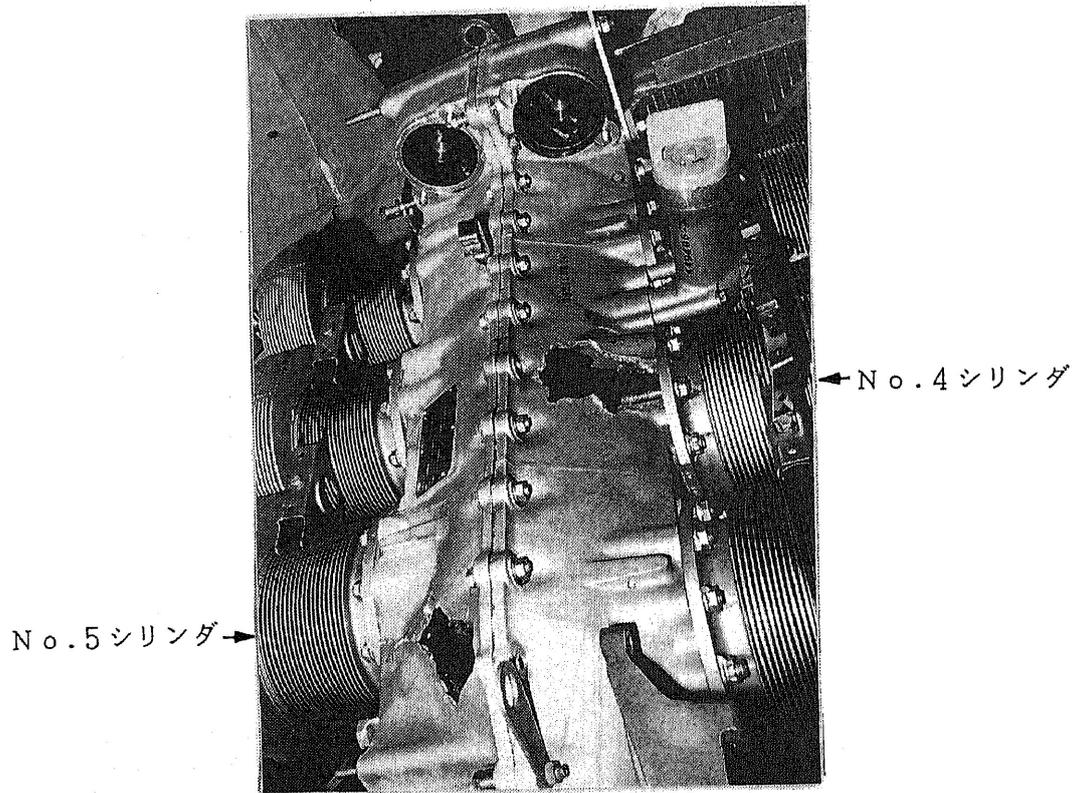
写真1 クランク・ケース破孔

- (1) クランク・ケース上部のNo.4シリンダ取り付け部付近に約6×4センチメートルの破孔が、また、No.5シリンダ取り付け部付近に約5×4センチメートルの破孔が生じており、クランク・ケース上に破片の一部が残っていた。両破孔付近からオイル・パンまでオイルが付着していた。

3.1.4 クランク・ケースの2カ所の破孔はコネクティング・ロッドとの位置関係から、破壊したN o . 4 及びN o . 5 コネクティング・ロッドが当たり生じたものと推定される。また次の理由から、最初にN o . 5 コネクティング・ロッドの破壊によりN o . 5 シリンダ付近の破孔が生じ、その後エンジン停止直前にN o . 4 コネクティング・ロッドの破壊によりN o . 4 シリンダ付近の破孔が生じたものと推定される。

(2) 分解調査の結果、インテーク・マニホールドにも破孔が生じていたが、このインテーク・マニホールドの破孔は、N o . 4 シリンダ取り付け部付近のクランク・ケースの破孔のほぼ真上に位置しているため、同クランク・ケースの破孔と同時に生じたものと推定される。また、破孔は6×4センチメートルと面積が大きいので、この状態では吸入混合気の混合比が変化し、エンジンの運転の継続は難しいと考えられる。

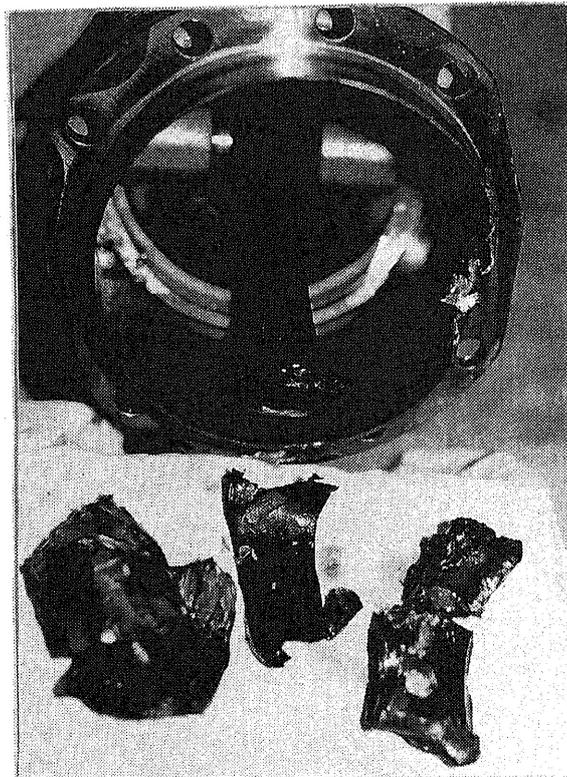
写真2 破壊したNo. 5 コネクティング・ロッド

3.1.6 前述のとおり、No.5コネクティング・ロッドの大端部の破壊がエンジン停止に至るきっかけとなったものと推定される。破壊した同大端部は、熱変色しているので、ベアリングの焼き付きが原因で破壊に至ったと推定されるが、破損がひどく焼き付きの原因を明らかにすることはできなかった。

なお、コネクティング・ロッドの破壊はベアリングの焼き付きに起因するものと推定されるが、焼き付きの原因を明らかにすることはできなかった。
