航空事故調査報告書
株式会社小郡カンツリー倶楽部所属
ロビンソン式R22Beta型JA7787
福岡県嘉穂郡筑穂町
平成3年9月10日

平成3年12月11日

航空事故調査委員会議決

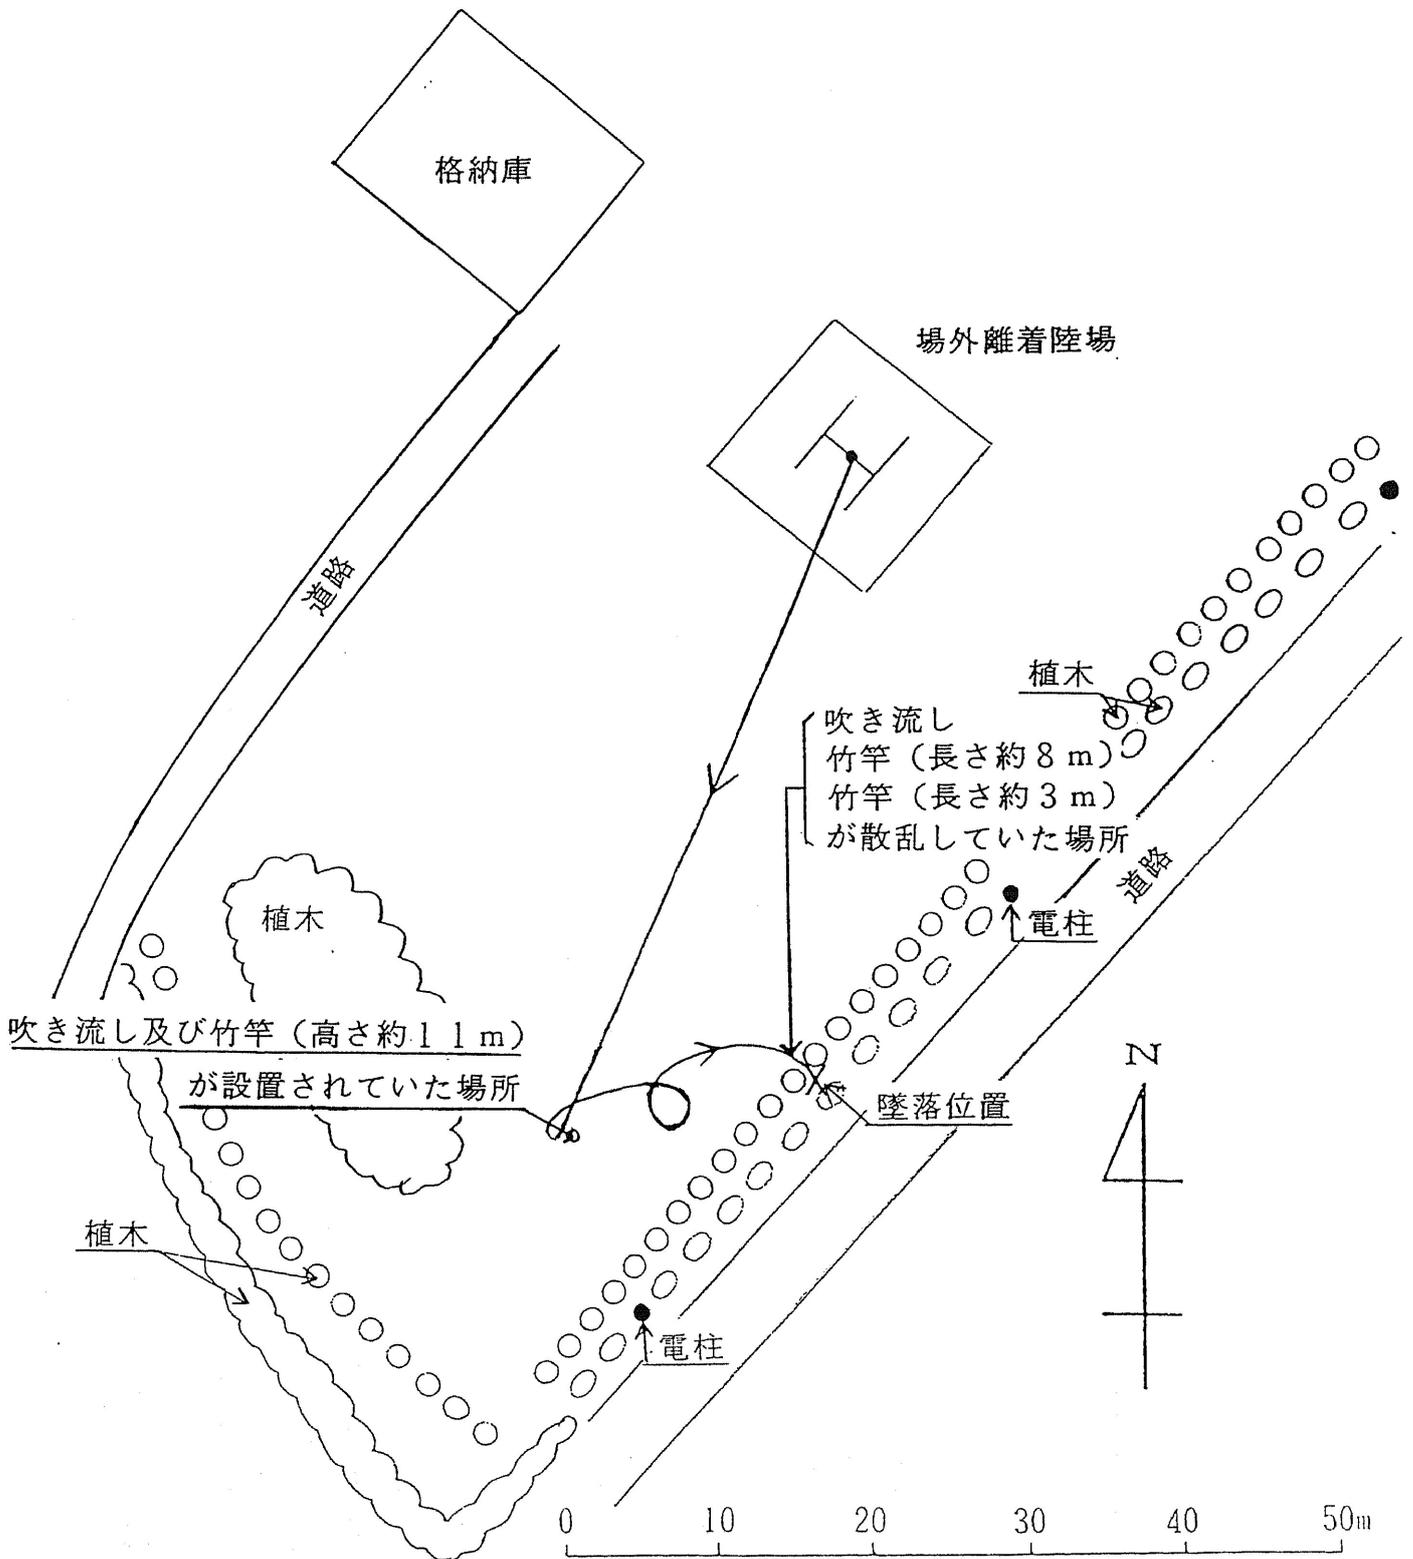
付図1 推定飛行経路図

同機は、吹き流しが設置されていた場所から東北東に約 1 7 メートルの位置で、機首を南西に向け機体の左を下にして横転していた。

墜落位置の付近に、約40センチメートルの折れた竹竿の付いたほぼ無傷の吹き流し及び約8メートルと約3メートルの折れた竹竿が散乱していた。また付近の電線が切断されていた（付図1参照）。

3.1.4 同機がホバリングで左後ろに移動中に機首が右に回転したのは、左スキッド付近が吹き流し又はその支柱の竹竿（以下「吹き流し等」という。）に接触したことによるものと認められる。

本事故は、機長が吹き流し等を視認しないままホバリングで左後ろに移動し、吹き流し等に接近し過ぎたため、左スキッド付近が吹き流し等に接触したことによるものと認められる。
