**航空事故調査報告書**  
**四国航空株式会社所属**  
**エアロスパシアル式SA315BアルウエットⅢ型JA9120**  
**愛媛県温泉郡重信町**  
**平成3年9月24日**

平成3年11月27日  
航空事故調査委員会議決  
委員長 武田 峻  
委員 薄木 正明  
委員 宮内 恒幸  
委員 東 昭  
委員 竹内 和之

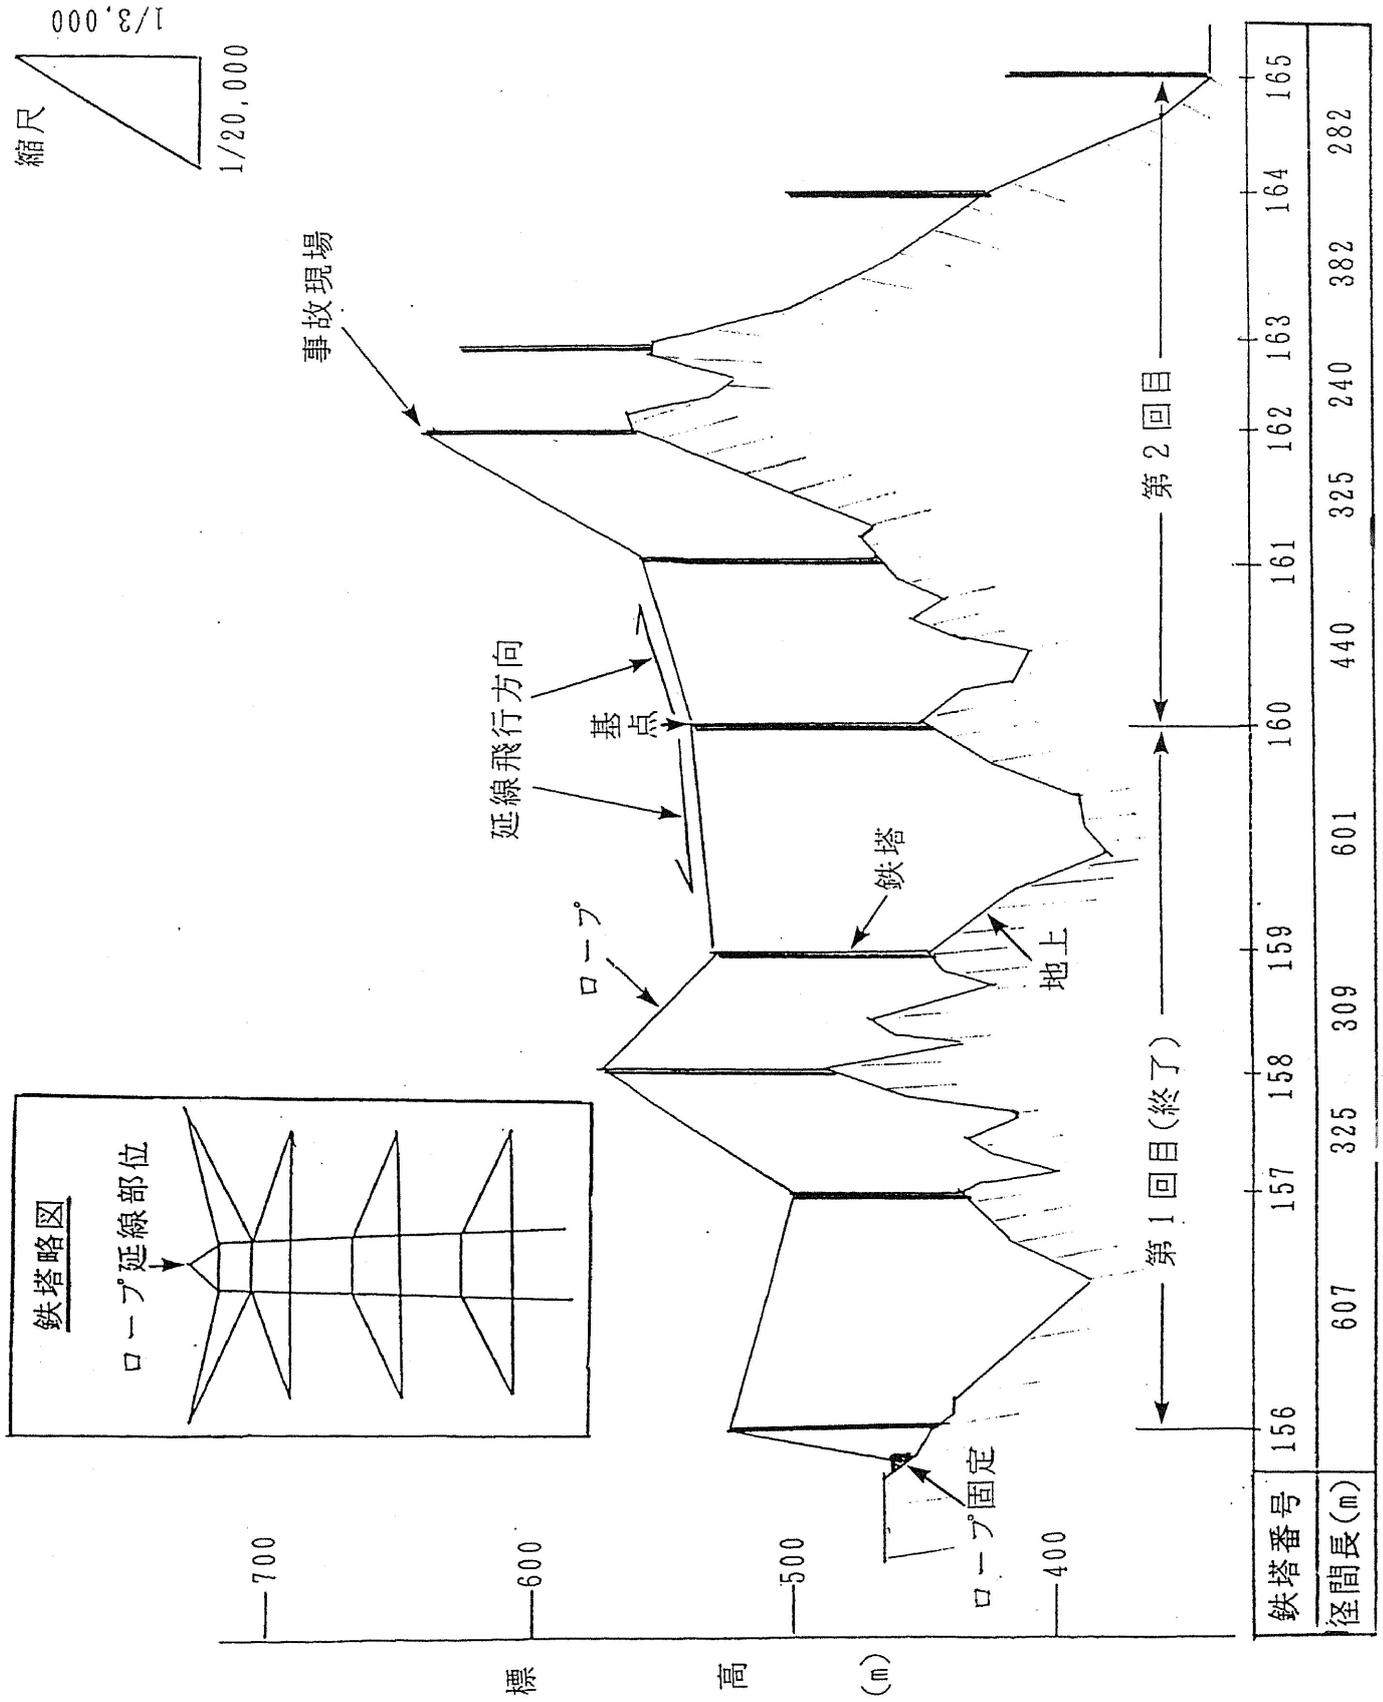
付図1 ロープ延線概要 (断面) 図

1 3 時 0 5 分ごろ、機長が右操縦席に、整備士がロープ延線機操作員として左後席に搭乗して離陸し、第 1 6 0 号鉄塔を基点に第 1 5 6 号鉄塔までの間のロープ延線作業を行い 1 3 時 2 0 分に着陸した。引き続き 1 3 時 2 4 分ごろ離陸して、第 1 6 0 号鉄塔を基点に第 1 6 5 号鉄塔までの間のロープ延線作業を開始し、1 番目の第 1 6 1 号鉄塔へのロープ延線作業を終了して、2 番目の第 1 6 2 号鉄塔へのロープ延線作業を終了する間に事故が発生した(付図 1 参照)。

同機は、ロープ延線機からロープを延線しながら第 1 6 1 号鉄塔から第 1 6 2 号鉄塔の上空に低速で飛来し、第 1 6 2 号鉄塔上空を通過してロープを鉄塔上に降ろした。その後ロープが金車に掛かっていることを確認するため、第 1 6 3 号鉄塔の方向に向かって機首を少し左に振り、高度を少しさげてホバリング状態で停止した。このとき、鉄塔から同機のテール・ロータまでの距離は約 5 メートルであった。私がオーケーの手信号を整備士に送ったのち、同機は第 3 番目の第 1 6 3 号鉄塔の方向に正対するように機首を右に振った。そのとき機体がゆっくりと後進を始めテール・ロータ・ブレードが鉄塔の腕部に接触し、続いてメイン・ロータ・ブレードが接触して墜落したが、墜落していくとき鉄塔に数回接触した。

3.1.5 機長は、前項のような状態から次の鉄塔に移動を開始しようとして、同機の機首を200メートル以上離れた第163号鉄塔に正対させたため、ホバリング状態を保持するための目標を近くに設定することができなくなった。このため同機が後進していることに気がつかず、ホバリングに入ったときの位置が鉄塔から約5メートルと鉄塔に近づき過ぎていたので、テール・ロータが鉄塔に接触したと推定される。なお、ロープ延線が終了した他の鉄塔上の作業員によると、同機は他の鉄塔においては、鉄塔から20メートル以上離れてホバリングしていたとのことであり、事故時、テール・ロータが鉄塔から5メートルと鉄塔に近づき過ぎる位置でホバリングした理由は明らかでない。また、同機が後進したことについては、ロープの張力が関与したと考えられる。

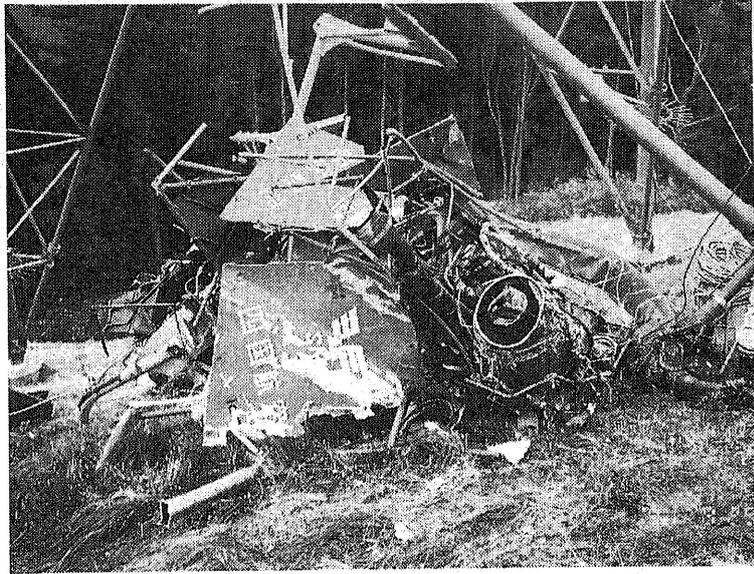
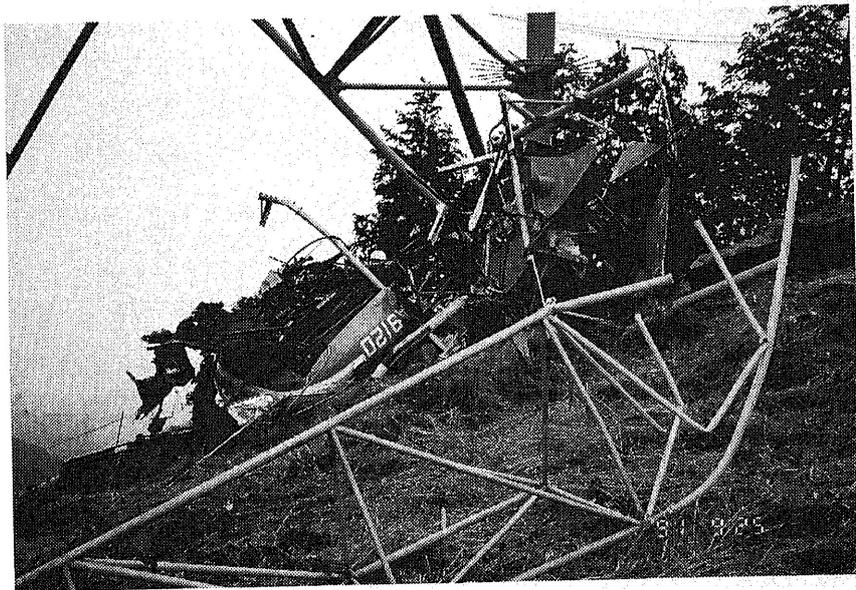
# 機 故 事 真 寫

なお、同機がホバリングしていたとき、機体に異常は見受けられなかった。また、鉄塔上の同僚作業員 1 名がメイン・ロータ・ブレードの破片により脚を負傷した。同機は、原型をとどめず鉄塔の基部に墜落していた。(写真参照)  
事故発生時刻は、1 3 時 3 5 分ごろであった。
