航空事故調査報告書
中日本航空株式会社所属
アエロスパシアル式AS350B型JA9403
北海道雨竜郡妹背牛町
平成3年8月13日

平成3年12月18日

航空事故調査委員会議決

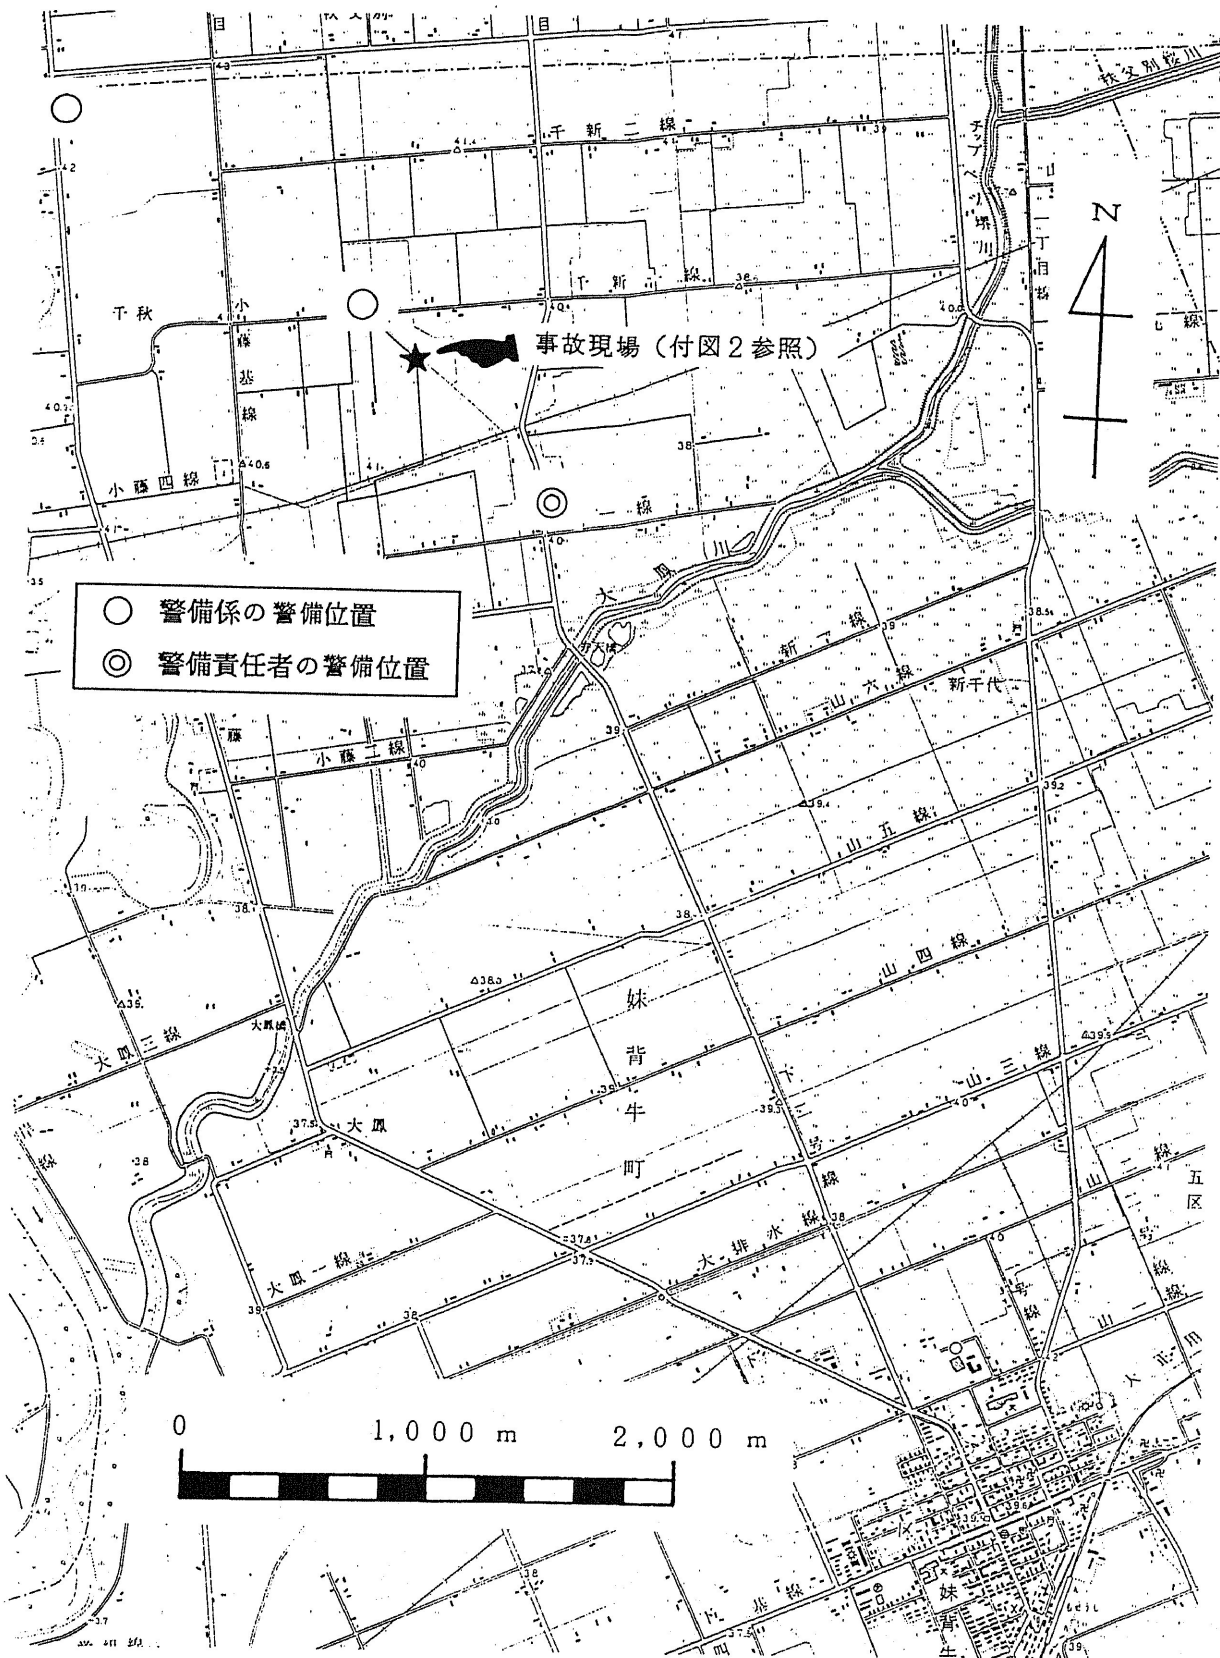
付図 1 事故現場概要図

警備係は全員地元の農家の人で、その業務は、前述の打ち合わせ会議の資料によれば、交通整理が主なもので、薬剤散布業務とは直接関係のないものであった。また、警備責任者の警備位置は付図1に示すとおりで、場外離着陸場から約1,000メートル離れたところであった。（付図1参照）

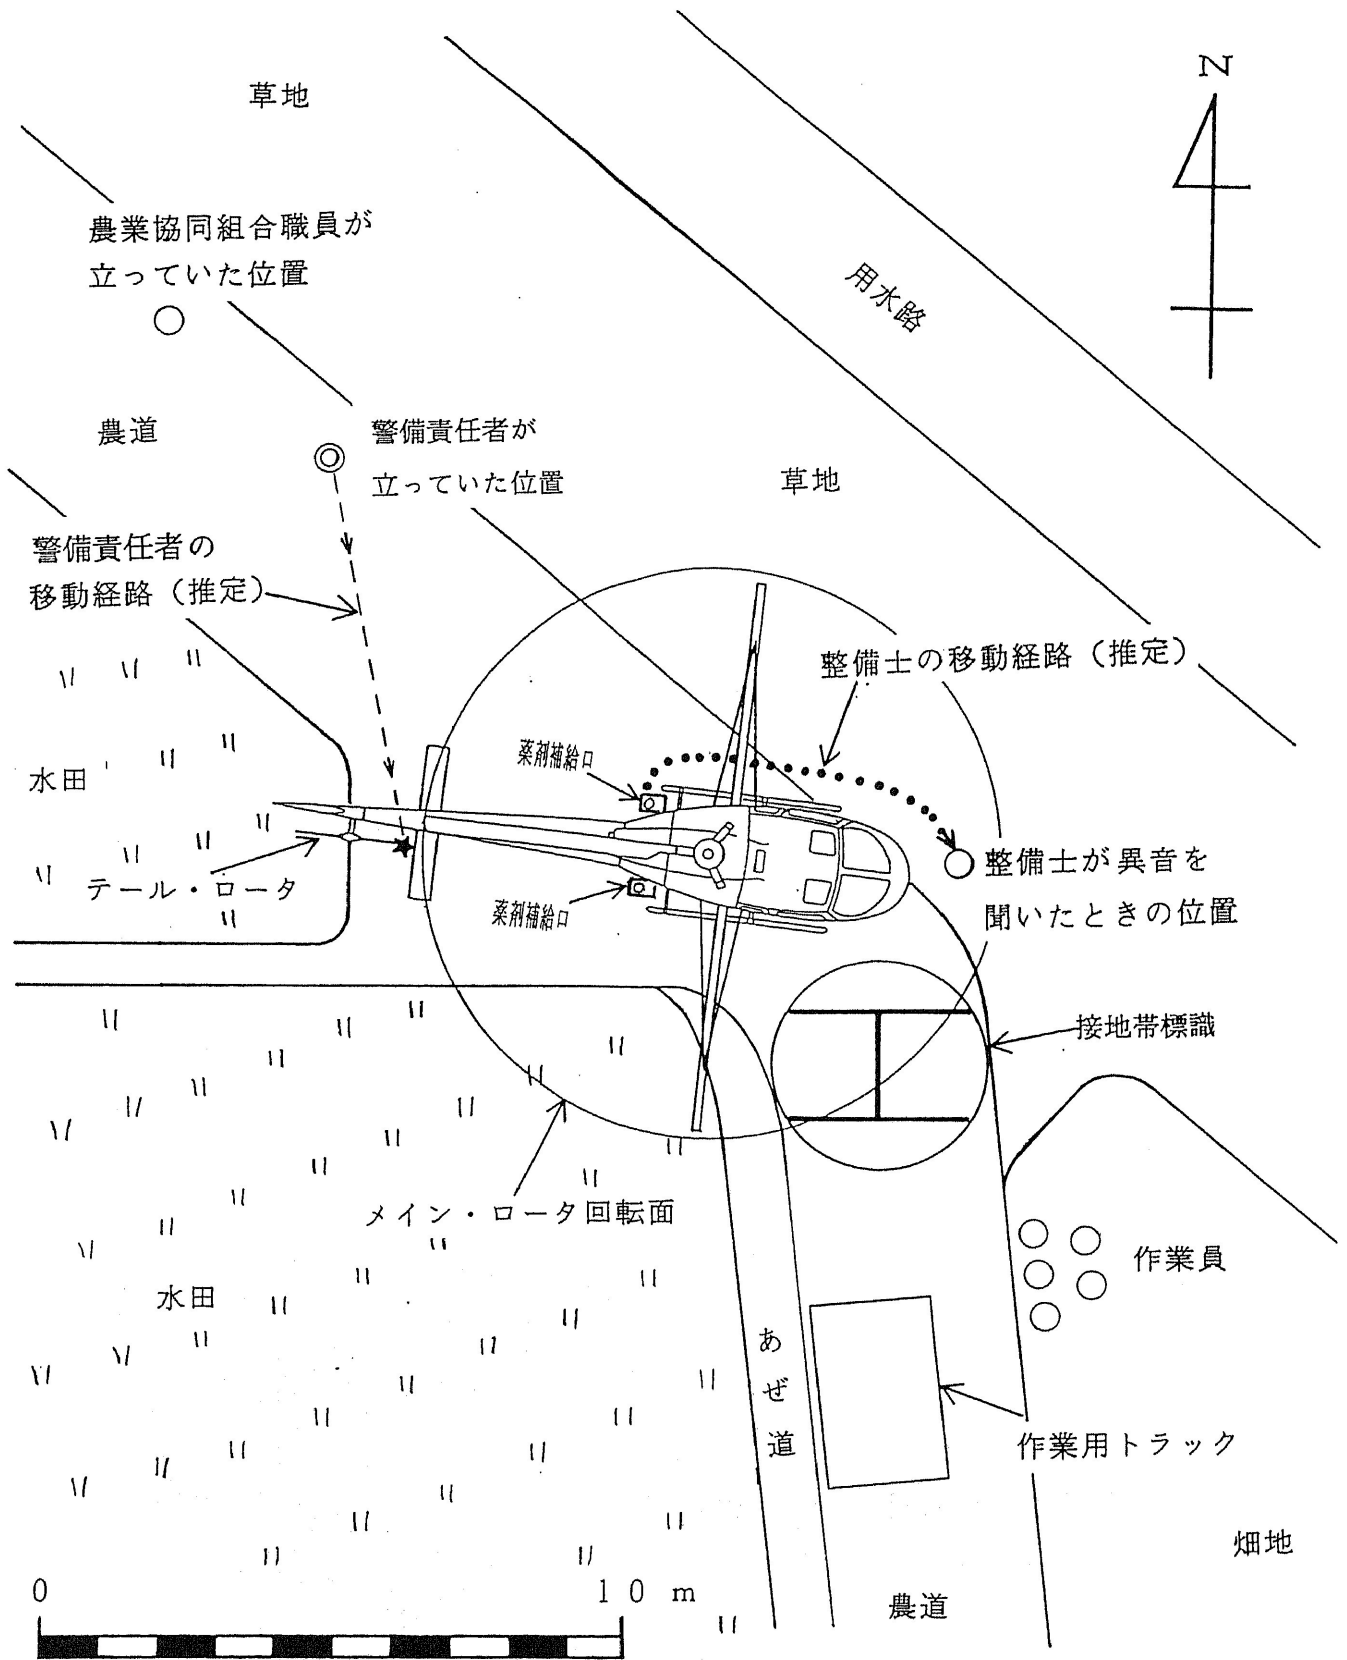
付図 2 事故現場見取図

J A 9 4 0 3 は、平成3年8月13日、北海道雨竜郡妹背牛町の農道に設置した場外離着陸場を使用して、04時40分から08時13分まで、水田285ヘクタールに対して薬剤散布飛行を行った。散布終了後、同機は場外離着陸場の㊦と描かれた接地帯標識のやや北側に着陸し、エンジンを緩速、コレクティブ・ピッチ・レバーを最低ピッチにして薬剤タンクの洗浄を行おうとしていたところ、警備責任者がテール・ブームの下を通り抜けようとして回転しているテール・ロータ・ブレードに接触し重傷を負った。（付図1及び付図2参照）

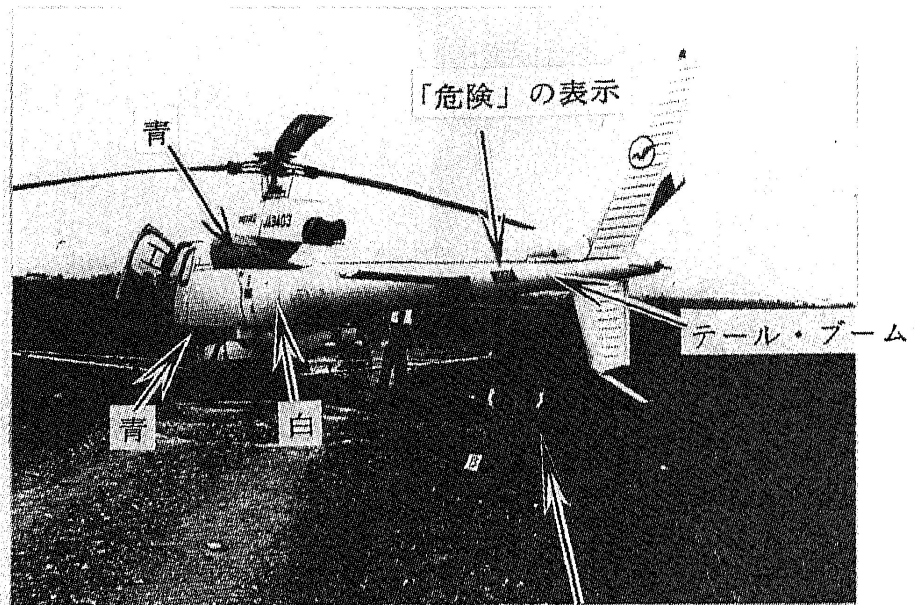
写真 1 機体の塗色

同機は胴体の下部と中央上部が青色で、それ以外は白色に塗装されており、白色のテール・ブームの両サイドのテール・ロータ・ブレードの回転範囲に赤色の矢印に白抜きで「危険」と表示されていた。また、テール・ロータ・ブレードは全体が青色で、先端部分が白色に塗装されていた。（写真1及び2参照）

3.1.4 同機のテール・ロータ・ブレードの塗装は、青色で、先端部分が白色に塗装されていたが、視認性が良いとは言えないものであった。なお、この塗装については、昭和60年8月4日、新潟県北蒲原郡で発生した、同型式機での今回と同様の事故についても、その報告書の中で「比較的目立たないものと考えられる」と記載している。(報告書61-3参照)

警備責任者がテール・ブームの下を通り抜けようとした状況の再現

1. 薬剤散布、物資輸送等の場合において、ヘリコプタの運航関係者以外の者が機体の周囲で作業を行うときには、ヘリコプタの周囲で作業する者の服装等をその他の者のものと外見により明確に区分できるようにして、関係者以外の者がヘリコプタに近づいたら直ちに排除できるようにすること。
2. テール・ロータ・ブレードの塗装を極力視認性の良いものにする事。
3. テール・ロータ・ガードを装着できる機体には極力同ガードを装着すること。

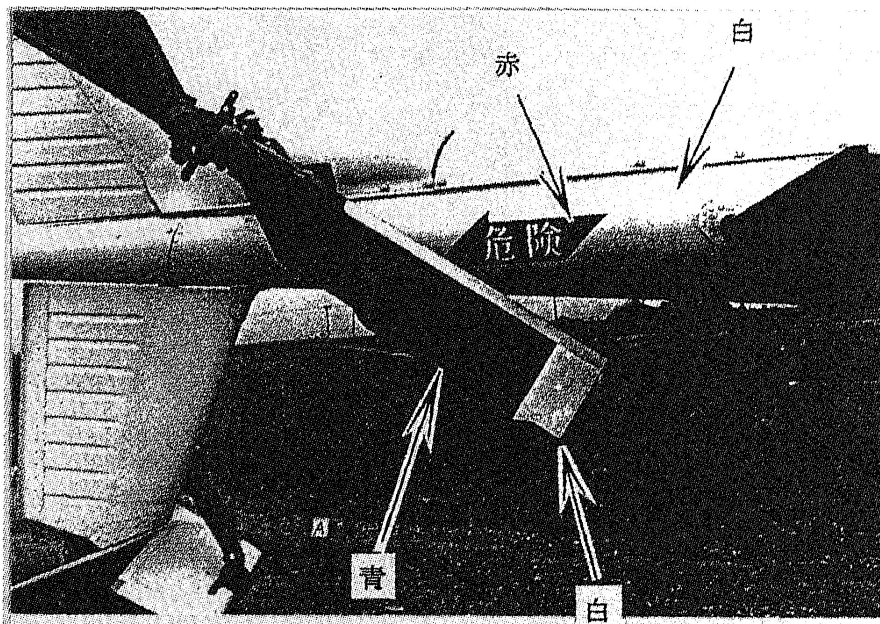
写真 2 テール・ロータの塗色と テール・ブームの表示

3.1.5 今回の事故を含めて、過去15年間の6件の同様事例を見直したところ、このうちの5件はテール・ロータ・ブレードの反対側(テール・ブーム側)から近づいてロータ・ブレードに接触している。これは、ただでさえ見にくい回転しているテール・ロータ・ブレードがテール・ブームの陰になり、一層見にくくなり、作業員等が一瞬、ロータ・ブレードの存在を忘れてしまうことが原因であると考えられる。また、これらの機体は、いずれもテール・ロータにガードのない機体であった。
