航空事故調査報告書
株式会社エースヘリコプター所属
ヒューズ式269C型JA7575
埼玉県志木市
平成3年7月24日

平成4年2月18日

航空事故調査委員会議決

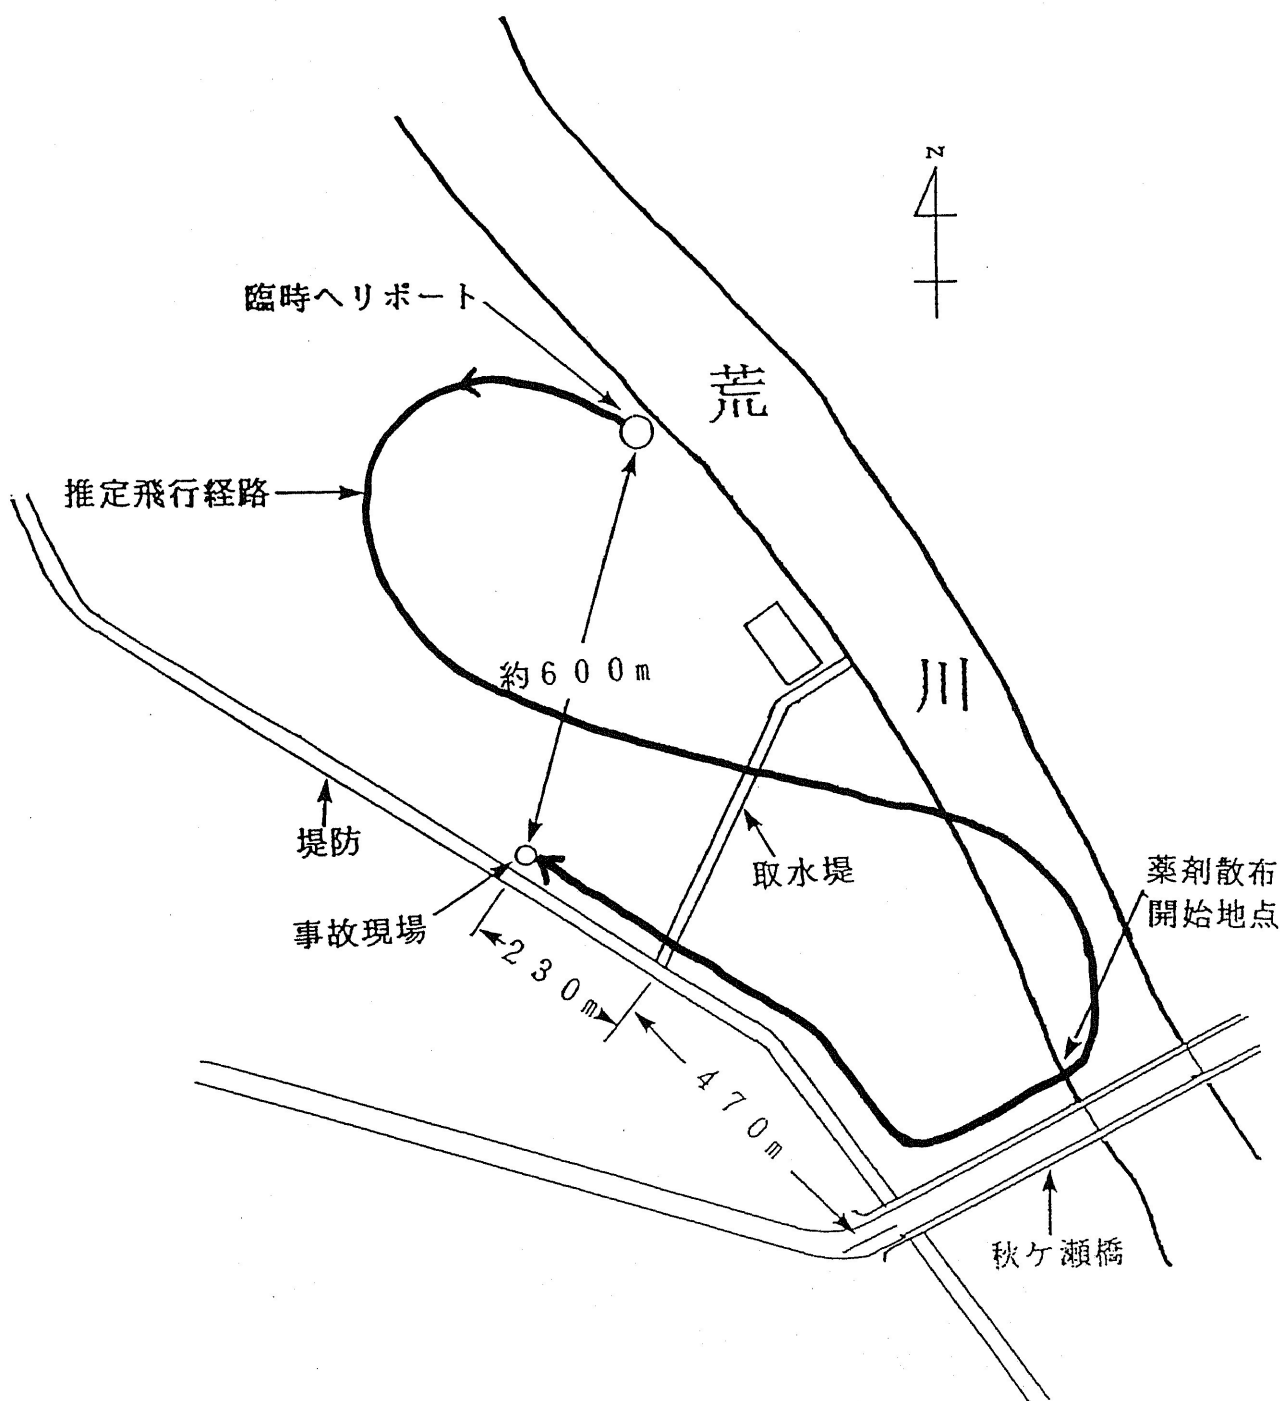
付図1 事故現場見取図

同機は、約600メートル離れたところを薬剤散布飛行中、機体が水平姿勢のまま急に沈下して見えなくなった。その直後に「パシッ」という音が聞こえたので、事故が発生したと思い現場に駆けつけ操縦士を助け出した。その時エンジンは停止していたが、バッテリー・スイッチ及び燃料シャット・オフ・バルブをオフ位置とし、ミクスチャ・コントロール・レバーをクローズ位置とした。なお、同機のエンジン音の変化については、薬液調整のエンジン・ポンプを運転していたためわからなかった。(付図1参照)

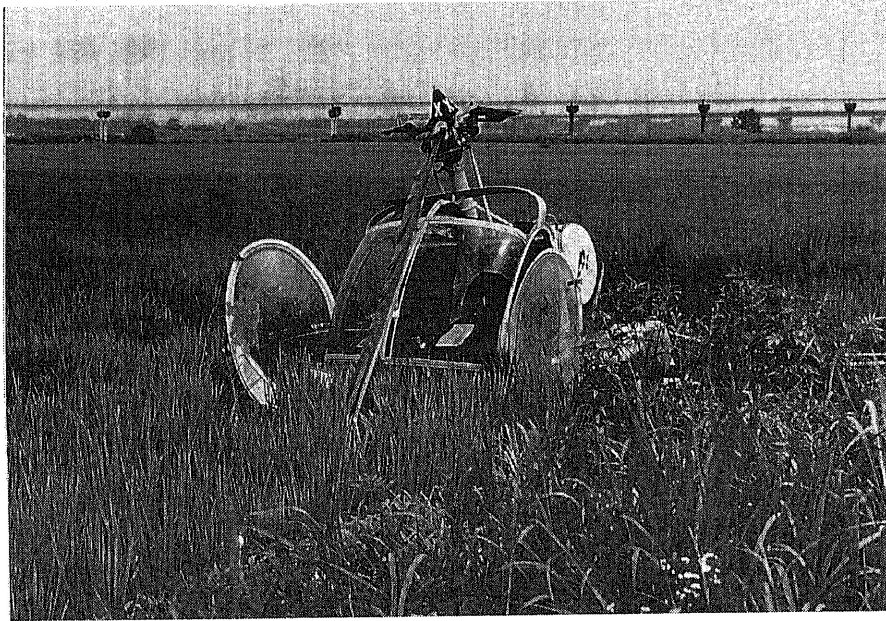
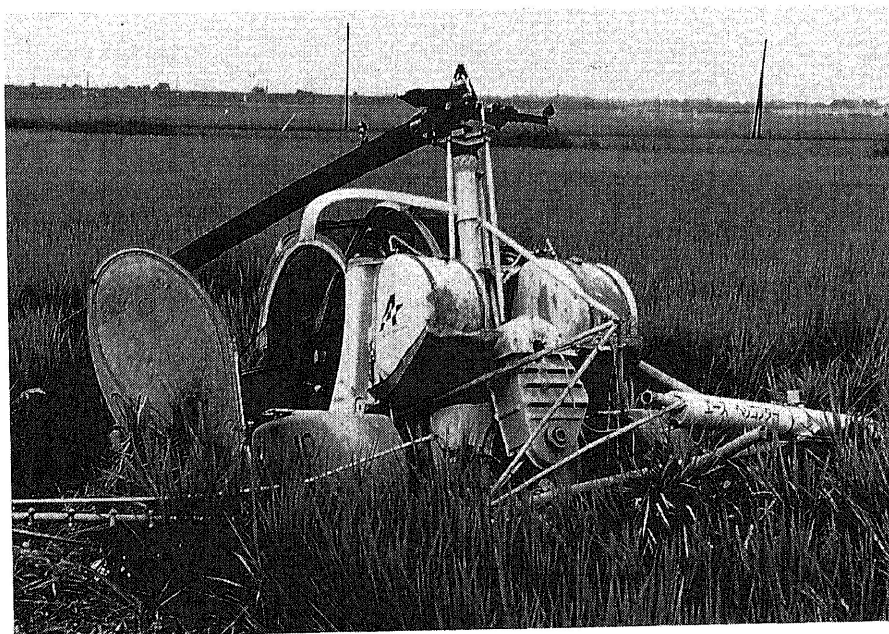
写真 事故機

メイン・ロータ	破 損
テール・ブーム	メイン・ロータにより切断
キャビン	破 損
スキッド	破 損

3.1.6 同機が沈下したとき、直ちに機長が減速操作を行って不時着しようとしたが、沈下が突然で低高度であったため減速操作が大きくなり、テール・スキッドから接地しハード・ランディングしたものと推定される。
